Nové nálezy raně gotické mozaikové dlažby v areálu kláštera v Plasích

Archaeologia historica. 2009, vol. 34, iss. [1], pp. 319-345

New Finds of Early-Gothic Mosaic Paving in the Plasy Monastery

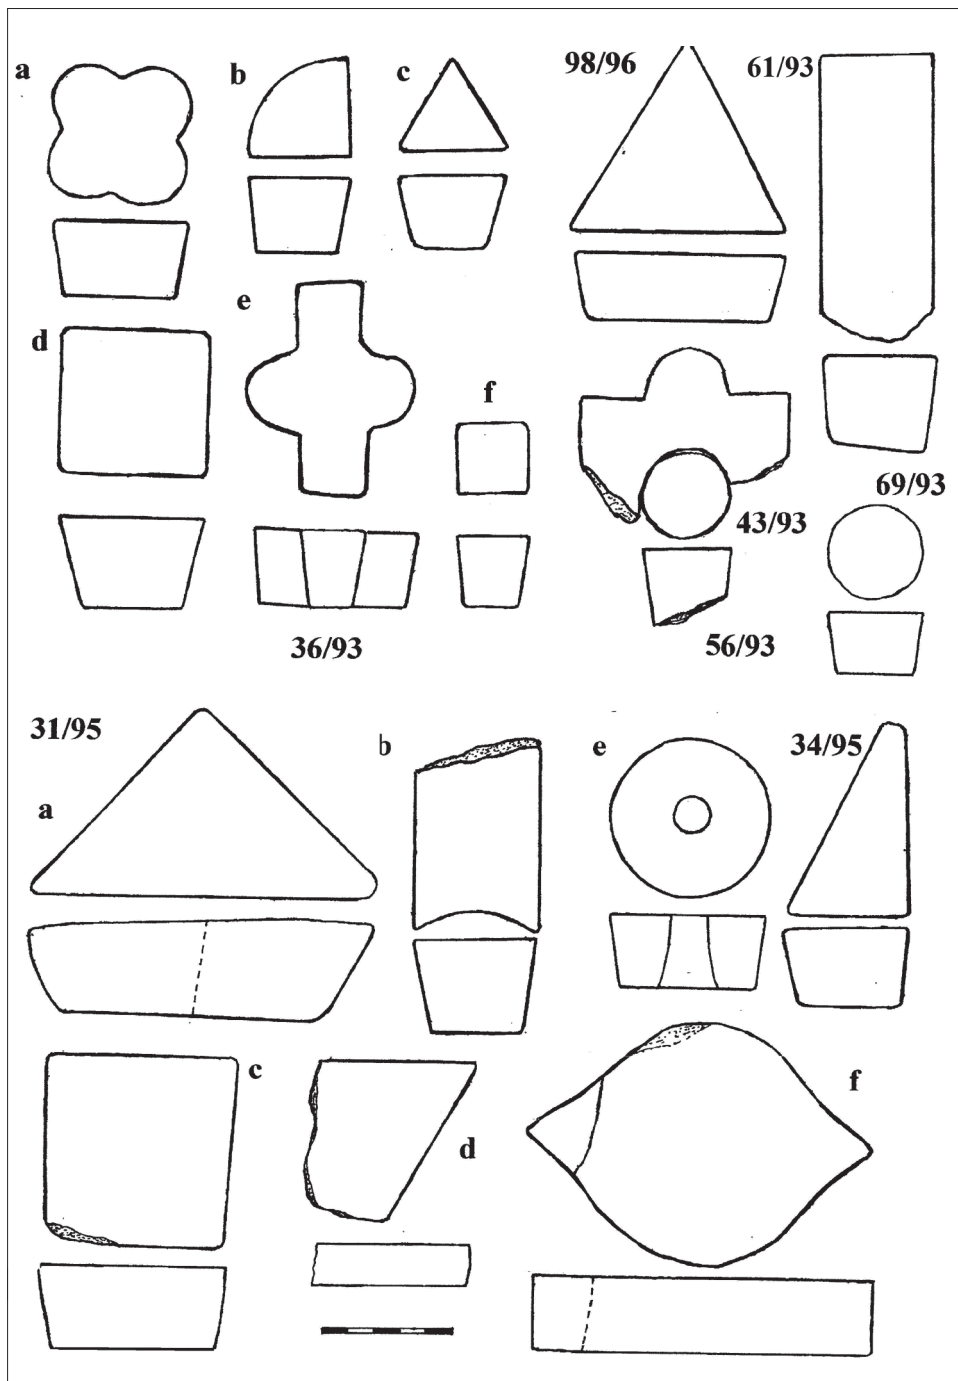
Obr. 1. Plasy, areál bývalého kláštera, výzkum severně od královské kaple 1993, 1995: 36/93 – sonda II, přístavek u „královské rezidence“, 43/93 – tamtéž, 56/93 – sonda IV, šije schodiště tamtéž, 61/93 – sonda Va, jižně od šije, 69/93 – sonda VI v ose kaple, 93/96 – sektor C, severní část vně přístavku, 31/95, 34/95 – sektor C – tamtéž.

Naopak **soubor A** obsahuje čtyřlíst (obr. 1, 36/93a), čtvrtkruh (36/93b), atypický prvek 36/93e a 43/93 s kruhové vykrojeným středem. Analogie k prvku 36/93e je známa z blízkého Kláštera u Nepomuku z nálezové zprávy K. Reichertové (ARÚ 3086/65). Jako variantu kruhového tvaru (typ 63 Milevsko) můžeme označit kruhovou dlaždici s otvorem (31/95e, obr. 1). Atypický je také tvar „mandorly“ (31/95f, obr. 1) ze souboru A od královské kaple. Tento tvar je uváděn v nálezech z kláštera Hradiště (Šimák 1930, 389) v roce 1920. Zcela atypický je tvar prvku 79/96, seříznutý zřejmě pro přizpůsobení navazujícího ornamentu (obr. 2). Soubor od kaple ještě doplňuje nález červeného kosodélníka (98/96), který je ale rozměrově mohutnější a nepatří do výše uvedených tvarů (typ 78 Milevsko). Silou dlažby k němu může náležet trojúhelník 92/96 (obr. 2).

Drobné tvary mozaikové dlažby první skupiny (soubor A, obr. 1, 2) se objevují v prostorách královské kaple a pravděpodobně byly použity i v interiéru přilehlé „rezidence“. Podlaha

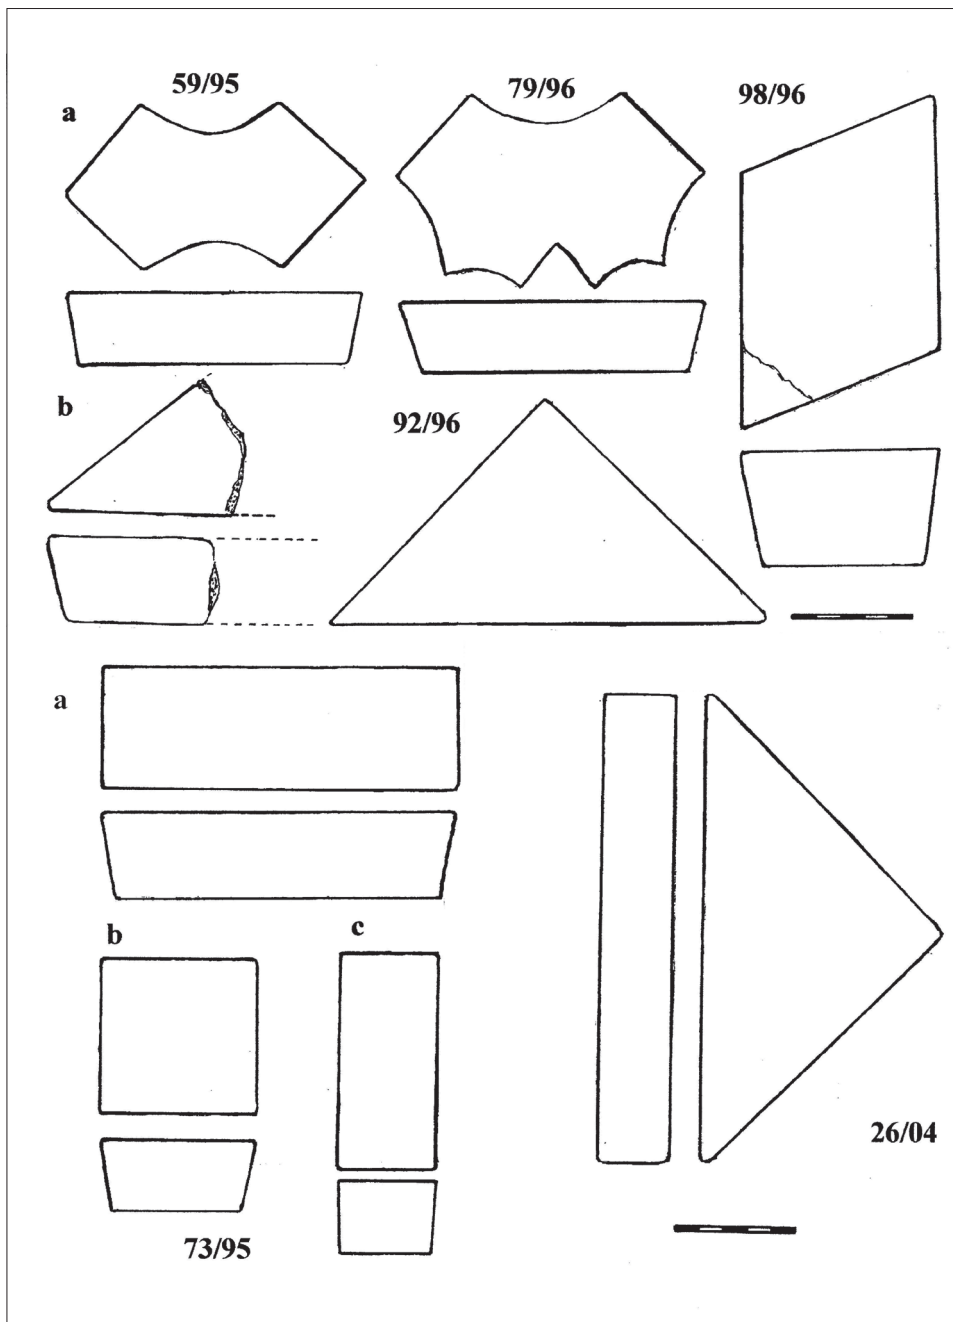
Obr. 2. Plasy, areál bývalého kláštera, výzkum severně od královské kaple 1996: 79/96 – sektor B, severní část, 92/96 – sektor C, kontrolní blok, 98/96 – sektor C, vně přístavku. Zimní refektář v barokním konventu 1995: vzdušníky – 59/95, 73/95 objekt pod dlažbou (planýrka při stavbě konventu), 26/04 – výzkum v interiéru kapitulní síně 2004, sonda II, západní část.

V **souboru B** ze zimního refektáře je ojedinělým starším prvkem dlaždice 59/95a (obr. 2). Tento prvek by mohl doplňovat tvar mandorly, jak je vidět na vzoru hradištské mozaiky

z roku 1854 (Wocel 1864, 23–34). Ostatní prvky z refektáře náleží do druhé skupiny, představují je obdélné, čtvercové a trojúhelné tvary a jejich zlomky (73/95, obr. 2).

98/96 – sektor C, severní část, vně zdiva přístavku, středně hnědá s maltovinou, 3 ks.

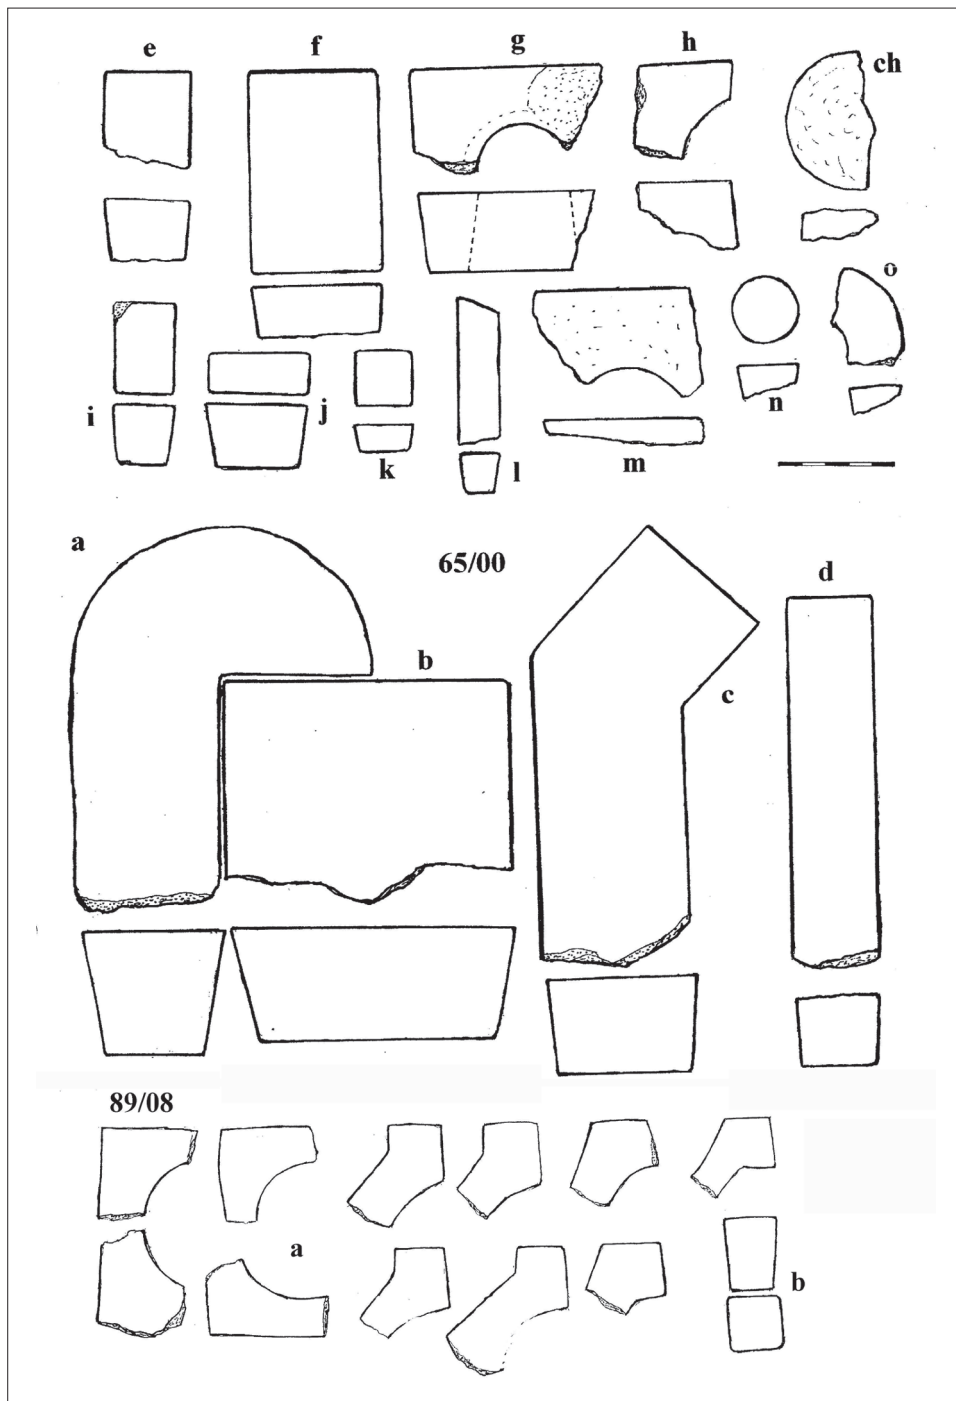
Obr. 3. Plasy, klášterní kostel Nanebevzetí Panny Marie: výzkum severně od kostela v roce 2000: sonda III před bývalou kaplí sv. Bartoloměje – severní část, 16. vrstva – vše 65/00a–o. Plasy, místo laického kostela Panny Marie Růžencové u brány: 89/08 – sonda II, z historických vrstev přiléhajících uvnitř k základu kostela (4. a 6.), rok 2008.

Tyto vrstvy jsou však již z doby po zániku hřbitovní brány. Ta byla ubourána společně se severními kaplemi po roce 1660. Je pravděpodobné, že při radikální přestavbě klášterního kostela zanikla i středověká dlažba. **Dlaždice lze podle velikosti rozdělit do dvou skupin:** masivní, 4,5–5 cm silné červenohnědé dlaždice, tvrdě vypálené o délce minimálně 20 cm (obr. 3, 65/00a–d), a naopak miniaturní prvky o síle pouze 1–2,5 cm (obr. 3, 65/00e–o, obr. 4, 12/01a–f)

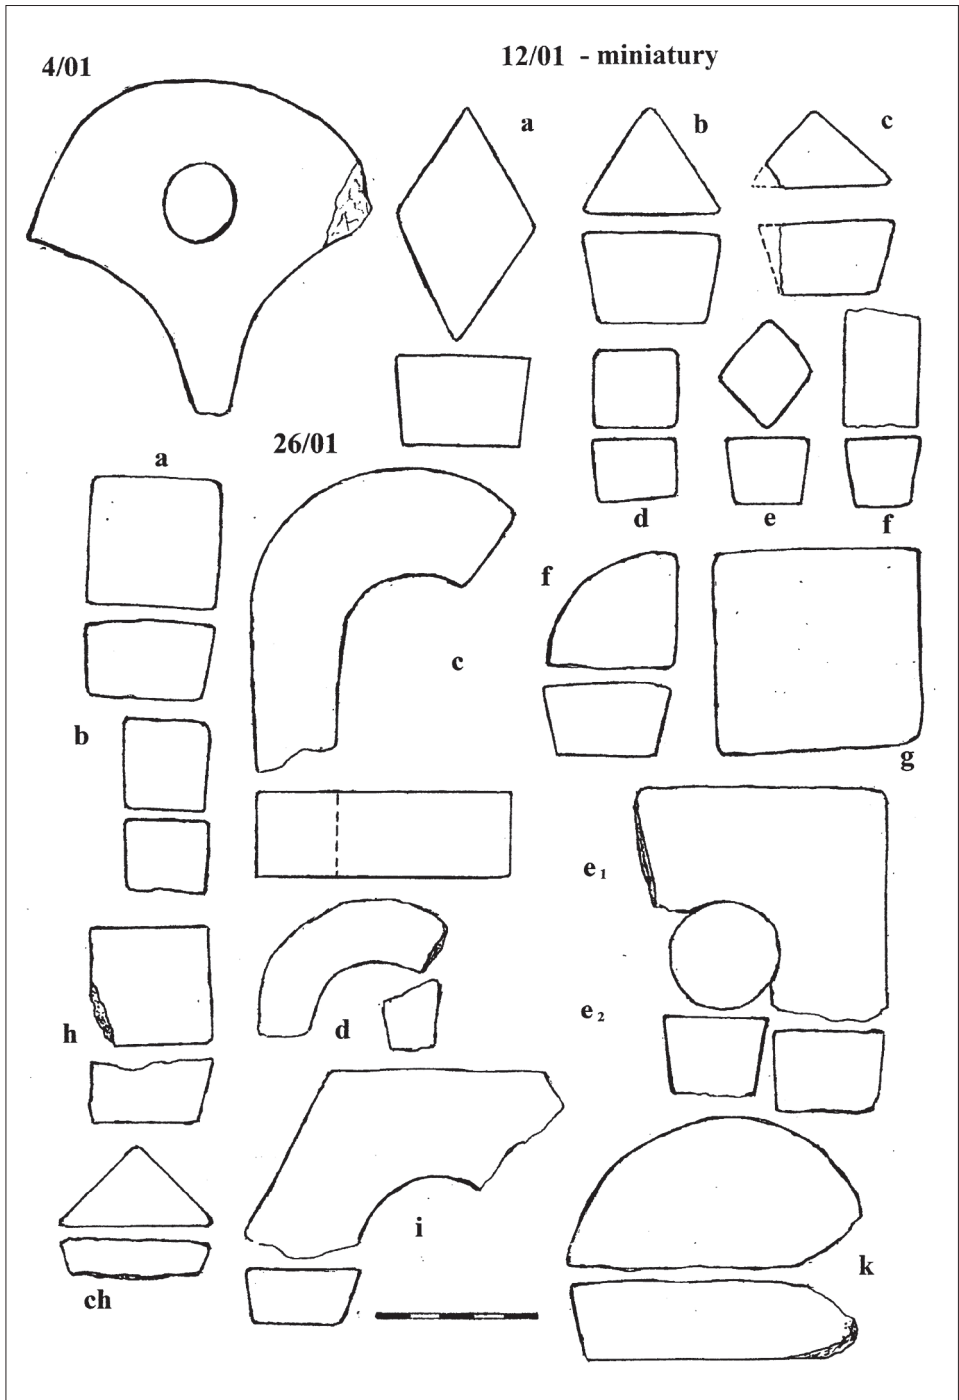
Obr. 4. Plasy, klášterní kostel Nanebevzetí Panny Marie: výzkum severně od kostela, rozšíření před bývalou kaplí sv. Bartoloměje roku 2001: 4/01, 12/01, 26/01 – sonda IIIa, severní část (miniatury, pravděpodobně z interiéru románské kaple sv. Bartoloměje).

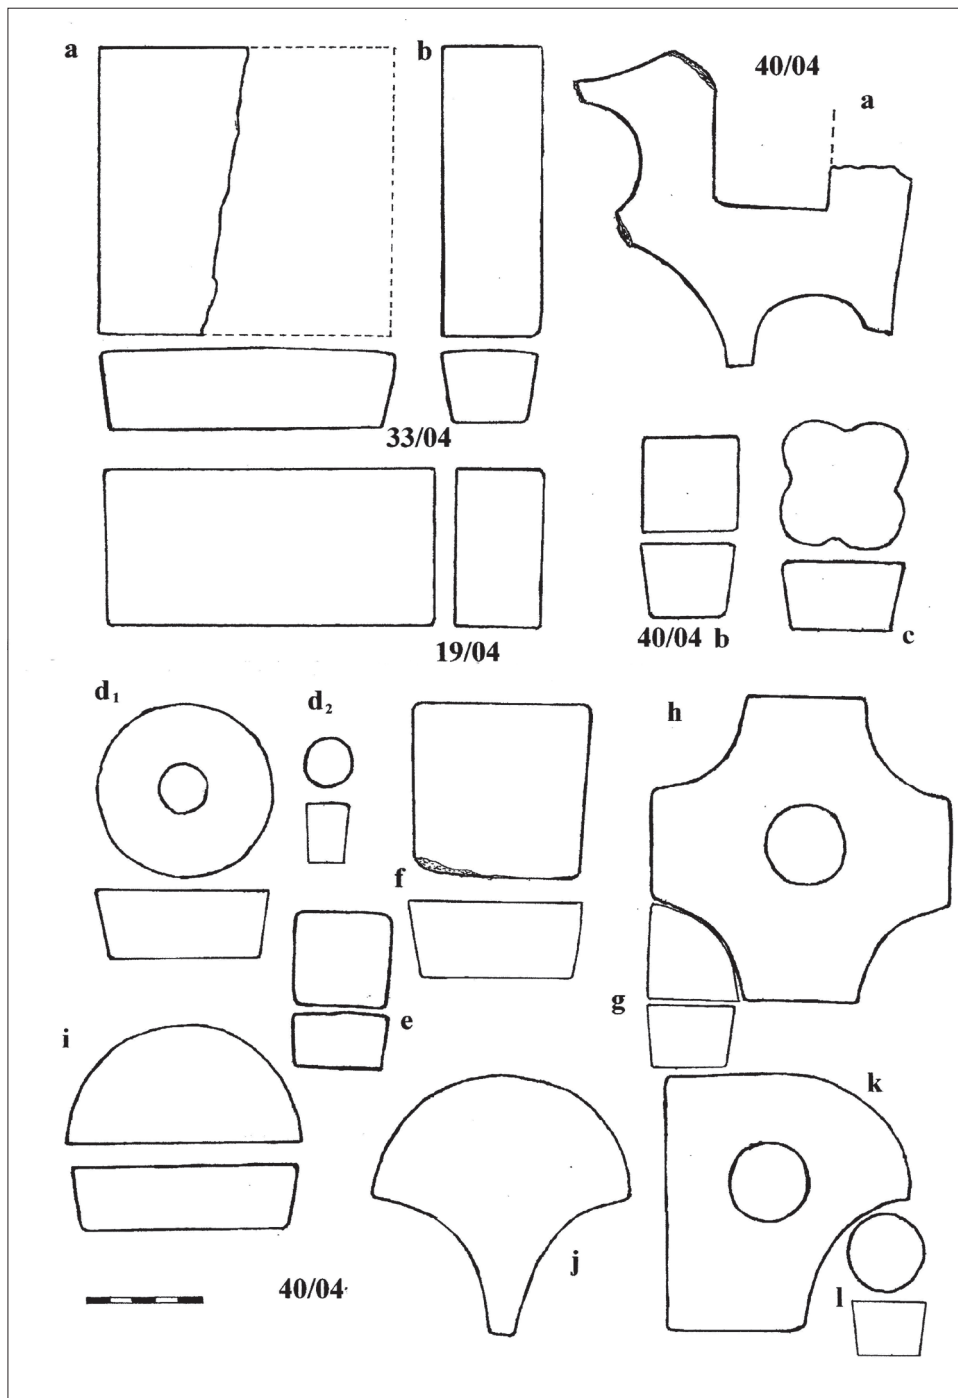
Obr. 5. Plasy, klášterní kostel Nanebevzetí Panny Marie: výzkum jižně od transeptu, v místě středověké kapitulní síně roku 2004 – sonda III, západní část – 33/04, 19/04. Sonda I a II, západní část, 26/04, 40/04 – zásypy hrobů v severovýchodní části kapitulní síně.

V roce 2004 bylo pokračováno ve výzkumu při jižní straně jižních sakristií, v místě, kde byl připojen u transeptu středověký a později raně barokní konvent. V terénu tu zbývá jen malý úsek původní terasy, na kterém středověká stavba stála. Dále byl svah odtěžen při stavbě barokního konventu a středověká klauzura tak odstraněna. Při dokumentaci základů sakristie byly tedy položeny prostorem tři souběžné sondy, ve kterých byly odkryty zbytky základu kapitulní síně. Východně od základu bylo již čisté podloží, bez základů dalších staveb, ale nebyl tu ani základ k východu vystupující kaple na středu kapitulní síně (půdorys podle B. Scheppla). Ve zbývajícím prostoru kapitulní síně byly však zachyceny tři hroby (západní část sondy I a II), v jejichž výplni bylo nalezeno několik výrazných prvků dlažby s kruhovým otvorem na středu, vyplněným černým kuzelem (obr. 5). Jsou tu ale i další prvky šupinovitěho tvaru, kruhové s otvorem, čtvercové nebo polokruhové. Zcela atypický je zlomek s vyříznutým čtvercovým středem a oválnými výřezy na bocích (č. 40/04a, obr. 5).

Soubor D z prostoru středověké kapitulní síně je tvarově opět bohatý. Opakuje se tu čtyřlíst, kruhový prvek s vykrojením stejných rozměrů jako u kaple (40/04c, d, červený s tmavou výplní, obr. 5), šupinovitý tvar bez vykrojení, půlkruh (40/04i, j, obr. 5). Několikrát je zastoupen tvar čtverce, jehož pravá strana je konkávně i konvexně seříznuta, na středu má opět vyřiznutý kruhový otvor (40/04k, l, obr. 5). Jeho zrcadlový protějšek však v nálezech není zastoupen, také v publikovaných nálezech není analogie. S nálezem v Milevsku (typ 79b) je analogický tvar čtverce s konkávním seříznutím všech rohů a vyřiznutým středovým otvorem (40/04h, obr. 5). Vyřiznuté rohy dobře doplňuje čtvrtkruhový tmavý prvek g. Dlažba je zbarvena od červených do tlumeně žlutavých tónů, což je způsobeno kratší dobou vypalování. Zcela atypický je zlomek černé dlaždice se středem vykrojeným do čtverce a oblými výřezy (větší a menší kruhy?) po stranách (40/04a, obr. 5). Další prvky dlažby jsou běžných geometrických tvarů, čtverce, obdélníky. Nálezy dlažby ze sondy III patří již do jiné, mladší vývojové fáze (33/04, obr. 5).

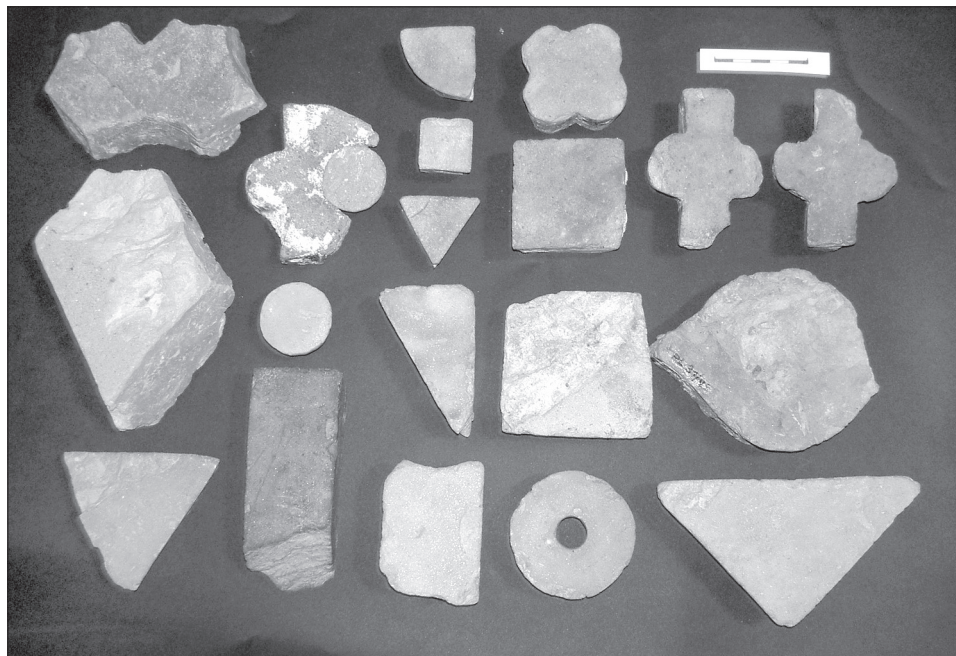
Obr. 6. Plasy, soubor A prvků mozaikové dlažby od královské kaple, ZAV 1993, 1995/6.

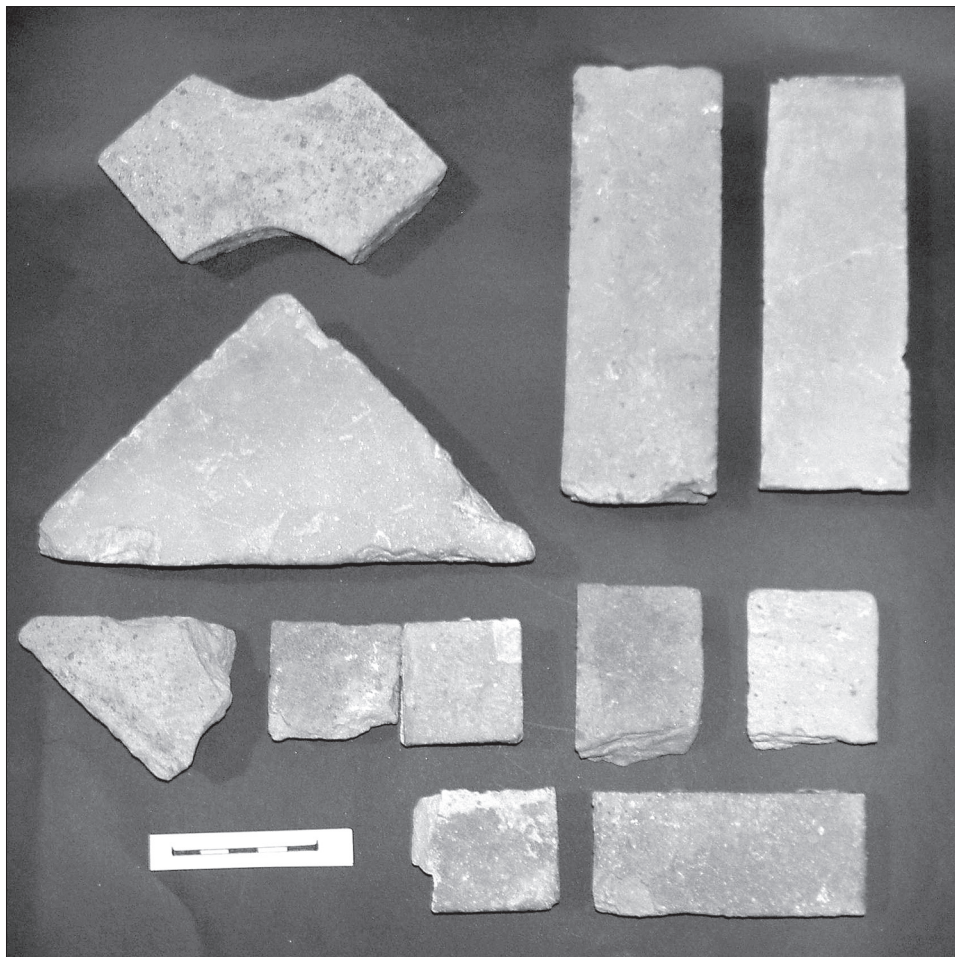
Obr. 7. Plasy, soubor B prvků mozaikové dlažby z refektáře, ZAV 1995.

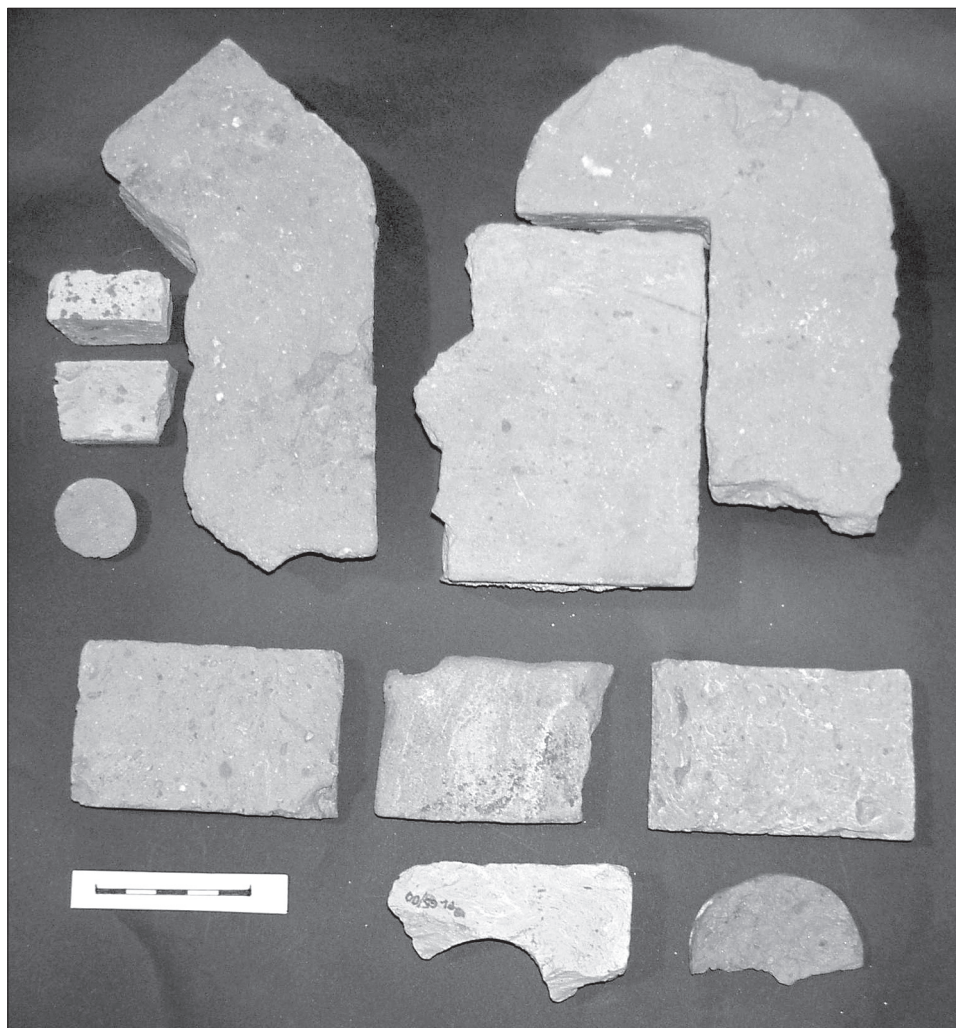
Obr. 8. Plasy, soubor C prvků dlažby při severní straně transeptu klášterního kostela, ZAV 2000/1.

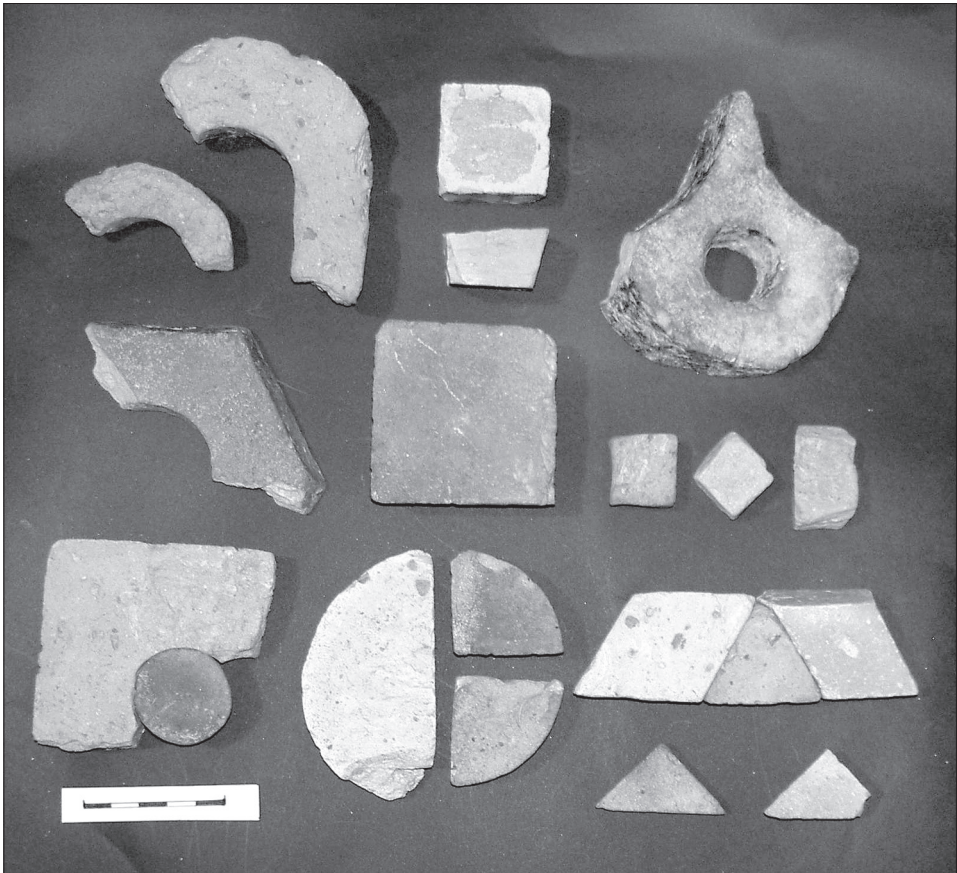
Obr. 9. Plasy, soubor C prvků dlažby při severní straně transeptu klášterního kostela, ZAV 2000/1.

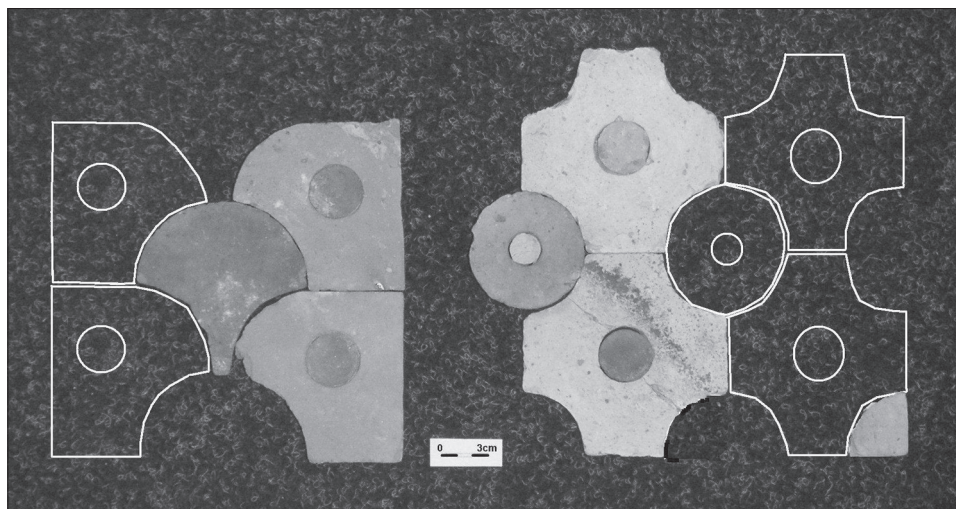
Obr. 10. Plasy, soubor D prvků mozaikové dlažby z prostoru bývalé kapitulní síně středověkého konventu, ZAV 2004.

Prvky mozaikové dlažby nalezené v areálu bývalého cisterciáckého kláštera v Plasích jsem rozdělila do souborů podle místa nálezů. Dlažba nebyla nikde nalezena in situ, nebyly dosud zkoumány interiéry středověkých staveb. Prvky dlažby byly nalezeny převážně v zásypaných vrstvách demolice nebo v zásypaných hrobů (kapitulní síň), a to téměř v celém areálu kláštera při ZAV: A – odvodnění královské kaple (1992/3), B – realizace větracích kanálů v refektáři (1995), C – odvodnění klášterního kostela, poblíž kaple sv. Bartoloměje (2000/01), D – odvodnění klášterního kostela, jih – prostor středověké kapitulní síně (2004), E – prostor závěru kostela Panny Marie Růžencové u brány (demolice roku 1828) v roce 2008. Nevýhodou je, že nelze dlažbu rekonstruovat snad mimo pokus o rekonstrukci části dlažby z kapitulní síně (obr. 10).

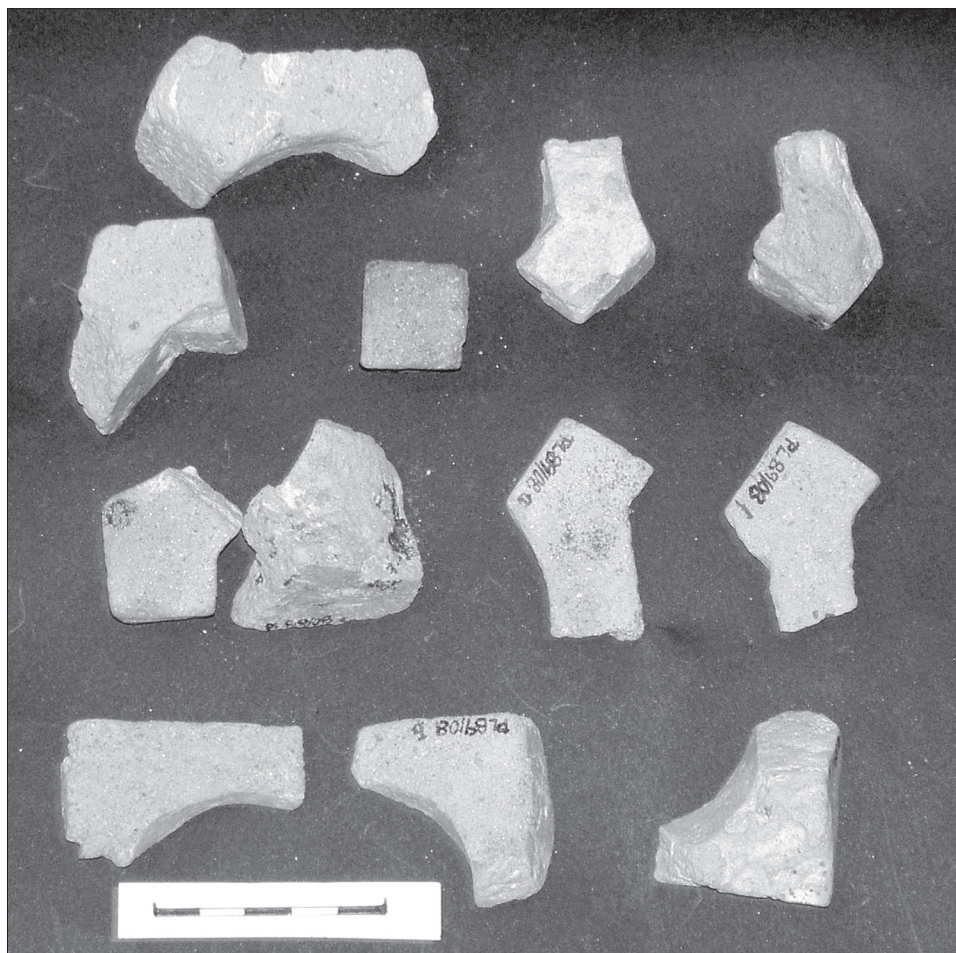
Obr. 11. Plasy, soubor E zlomků drobné mozaikové dlažby z laického kostela Panny Marie Růžencové u brány kláštera, ZAV 2008.

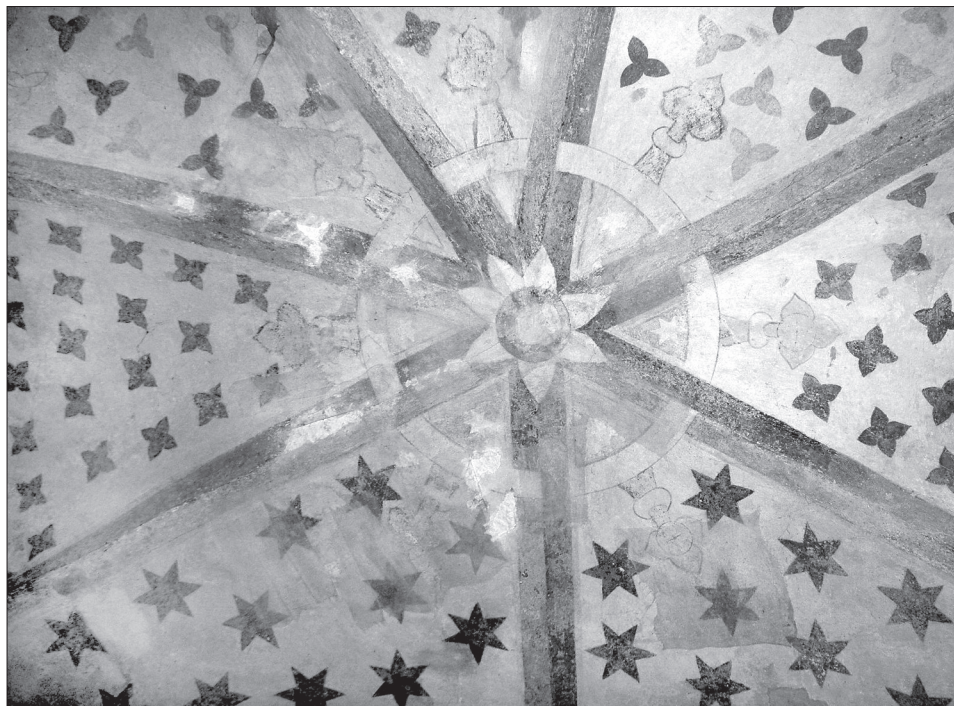
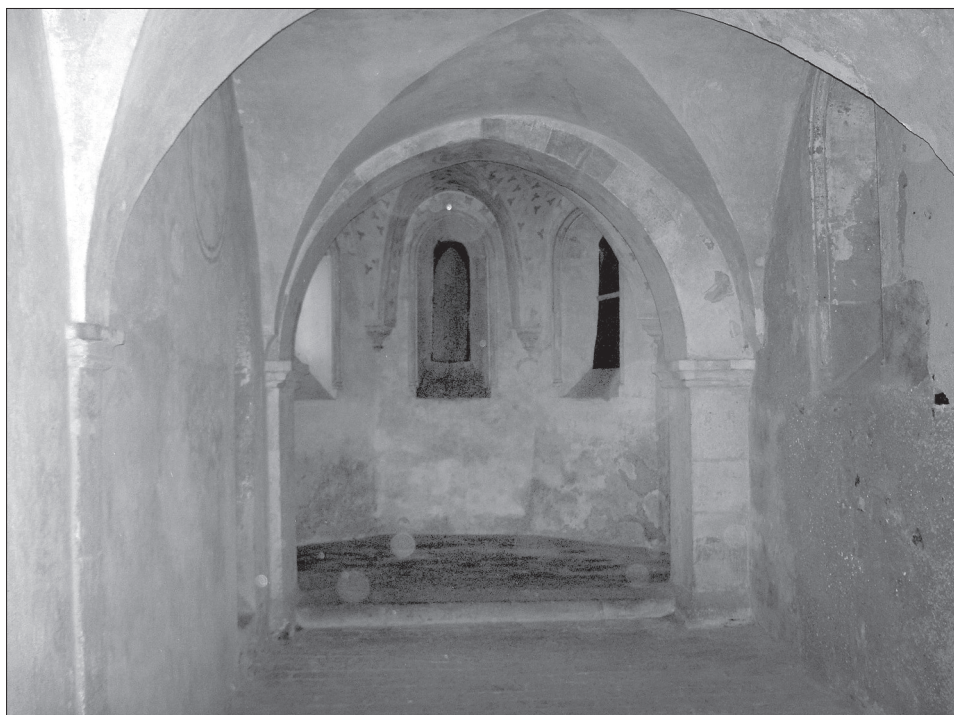
Obr. 12. Plasy, interiér raně gotické královské kaple, a – klenba spodní kaple sv. Václava s drobnými motivy odpovídajícími složení mozaikové dlažby, b – celkový pohled do interiéru kaple (vysvěcena roku 1265).

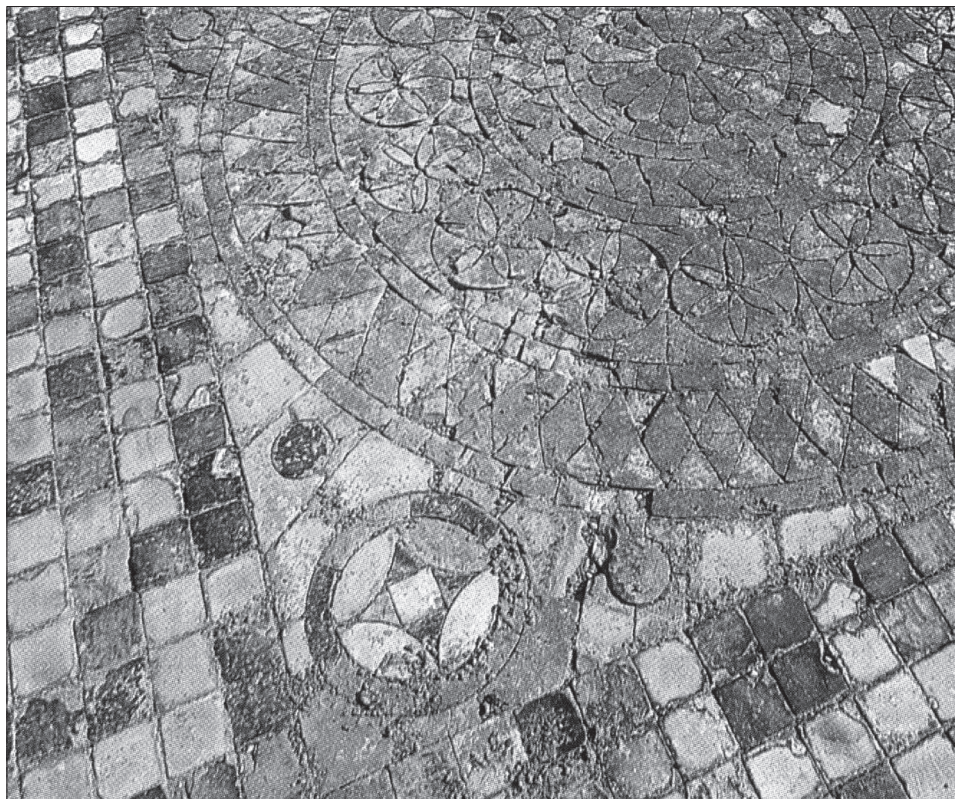
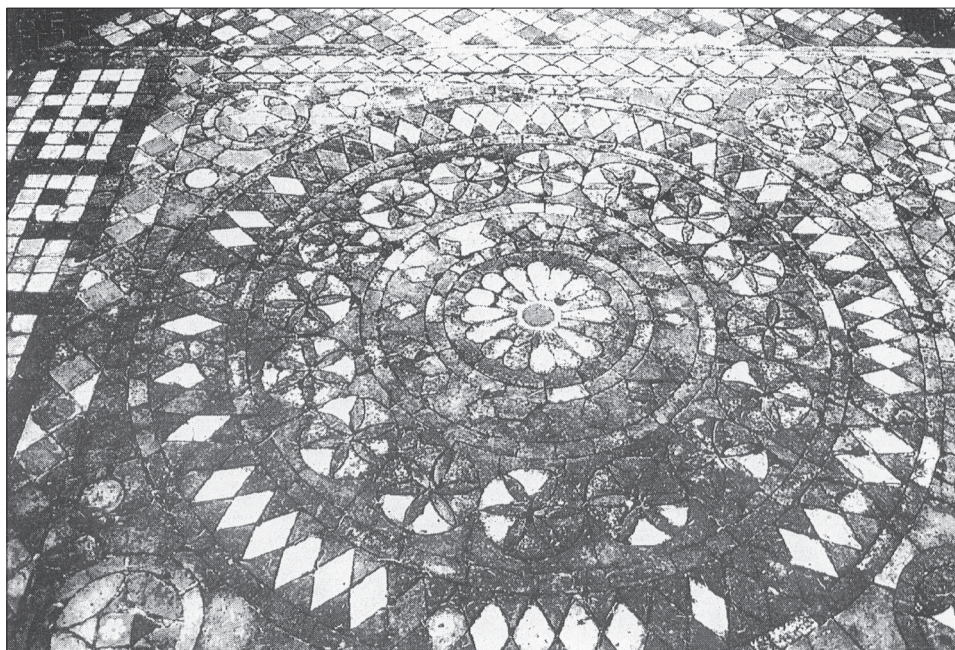
Obr. 13. Byland – Yorkshire, Anglie, cisterciácký klášter z roku 1147, a – mozaiková dlažba opatství, b – dtto po odkrytí.
 Abb. 13. Byland – Yorkshire, England, Zisterzienserklöster aus dem Jahr 1147, a – Mosaikpflaster der Abtei b – dito nach Freilegung.

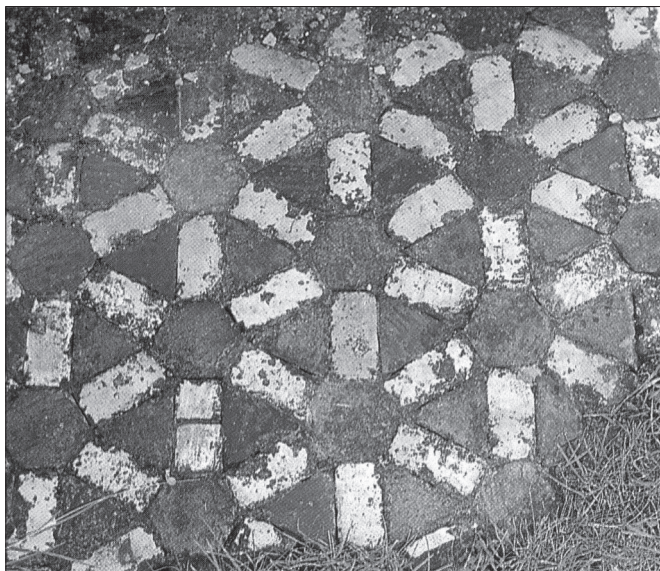
Obr. 14. Rievaulx – North Yorkshire, Anglie, cisterciácký klášter z roku 1132, glazované prvky dlažby.

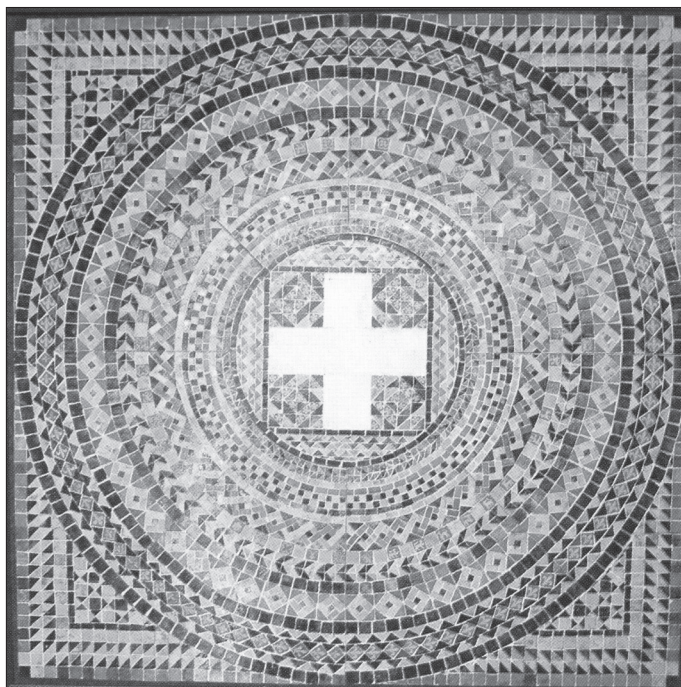
Obr. 15. Boudelo – Francie, cisterciácký klášter, mozaika z 13. století.

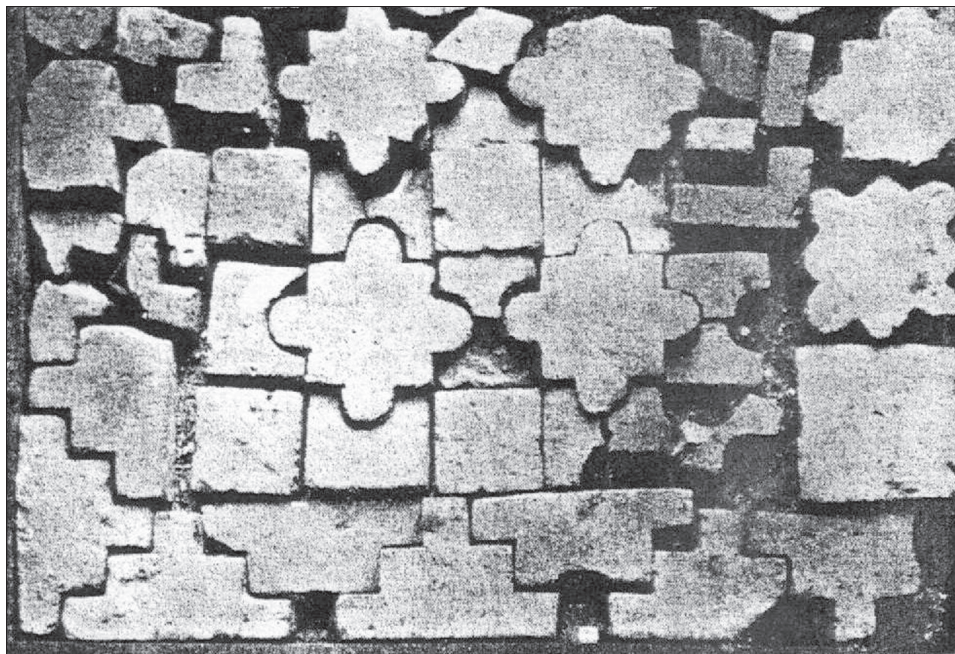
Obr. 16. Zwettl – Rakousko, cisterciácký klášter, prvky mozaikové dlažby nalezené při přestavbě kostela v 18. a 19. století.
 Abb. 16. Zwettl – Österreich, Zisterzienserkloster, Mosaikpflastererelemente, die beim Umbau der Kirche im 18. und 19. Jhd. gefunden wurden.

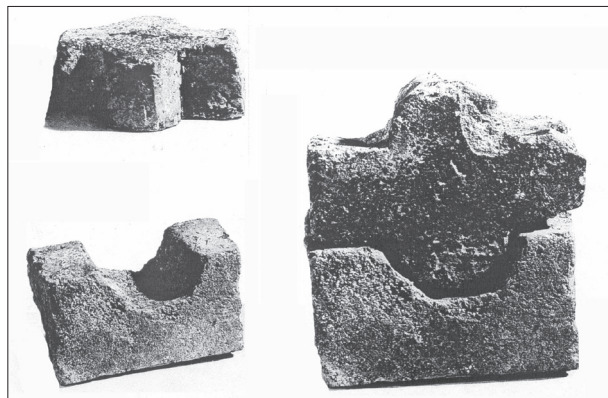
Obr. 17. Nepomuk, obec Klášter, okr. Plzeň-jih, bývalý cisterciácký klášter založený roku 1145, nálezy prvků mozaikové dlažby z výzkumu K. Reichertové roku 1965 (NZ ARÚ Praha, č. 3086/65).

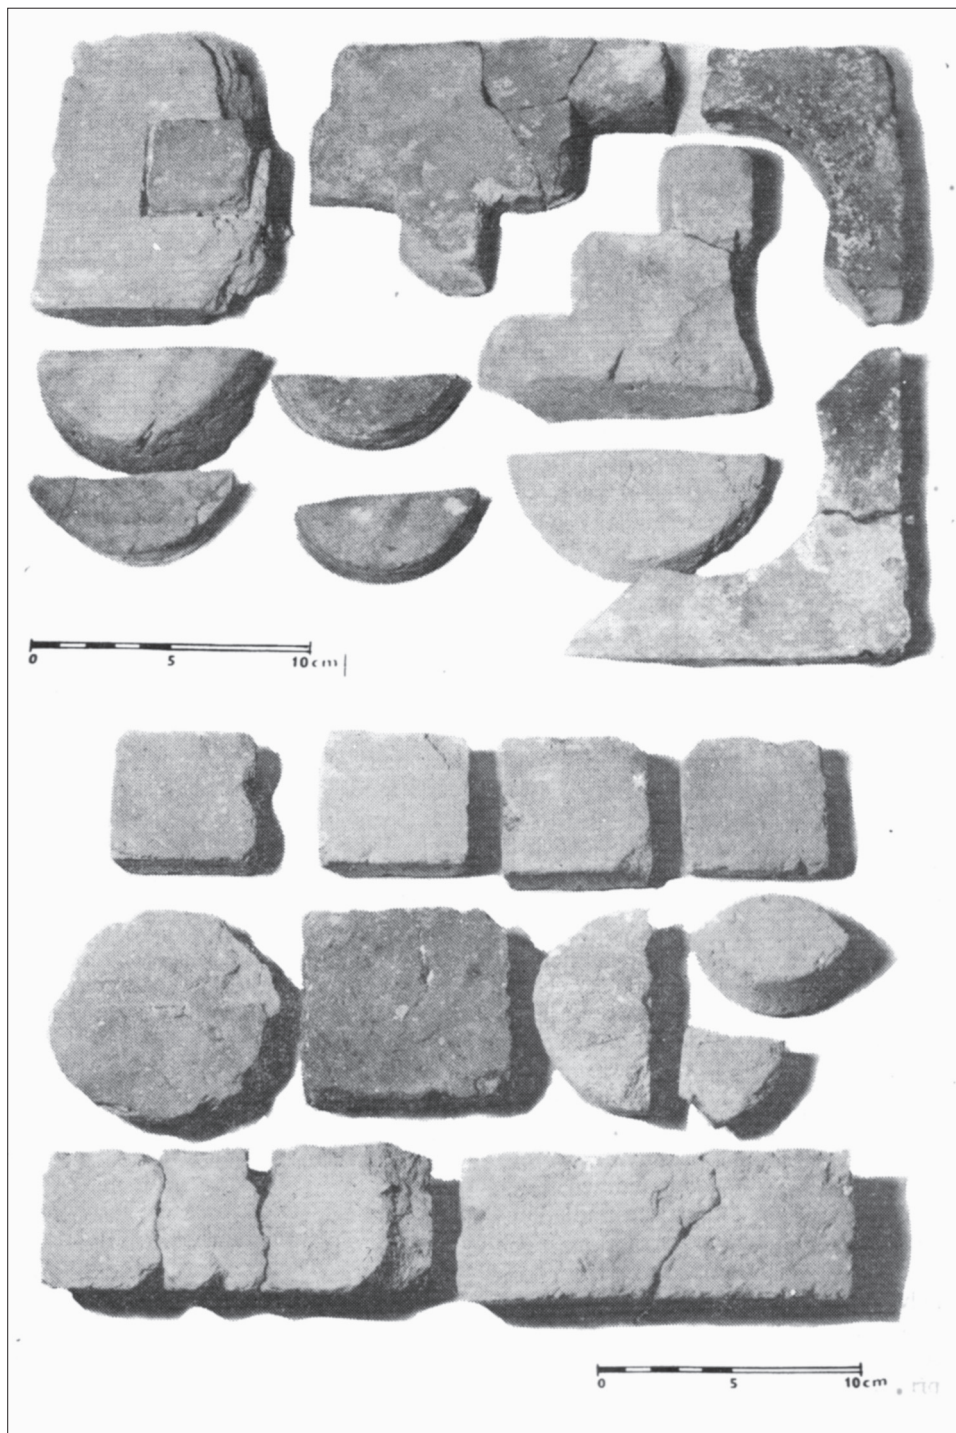
Obr. 18. Předklášteří u Tišnova, Brno-venkov, Porta Coeli – klášter cisterciaček, založený roku 1233, prvky mozaikové dlažby z kaple sv. Kateřiny, ZAV 1992.

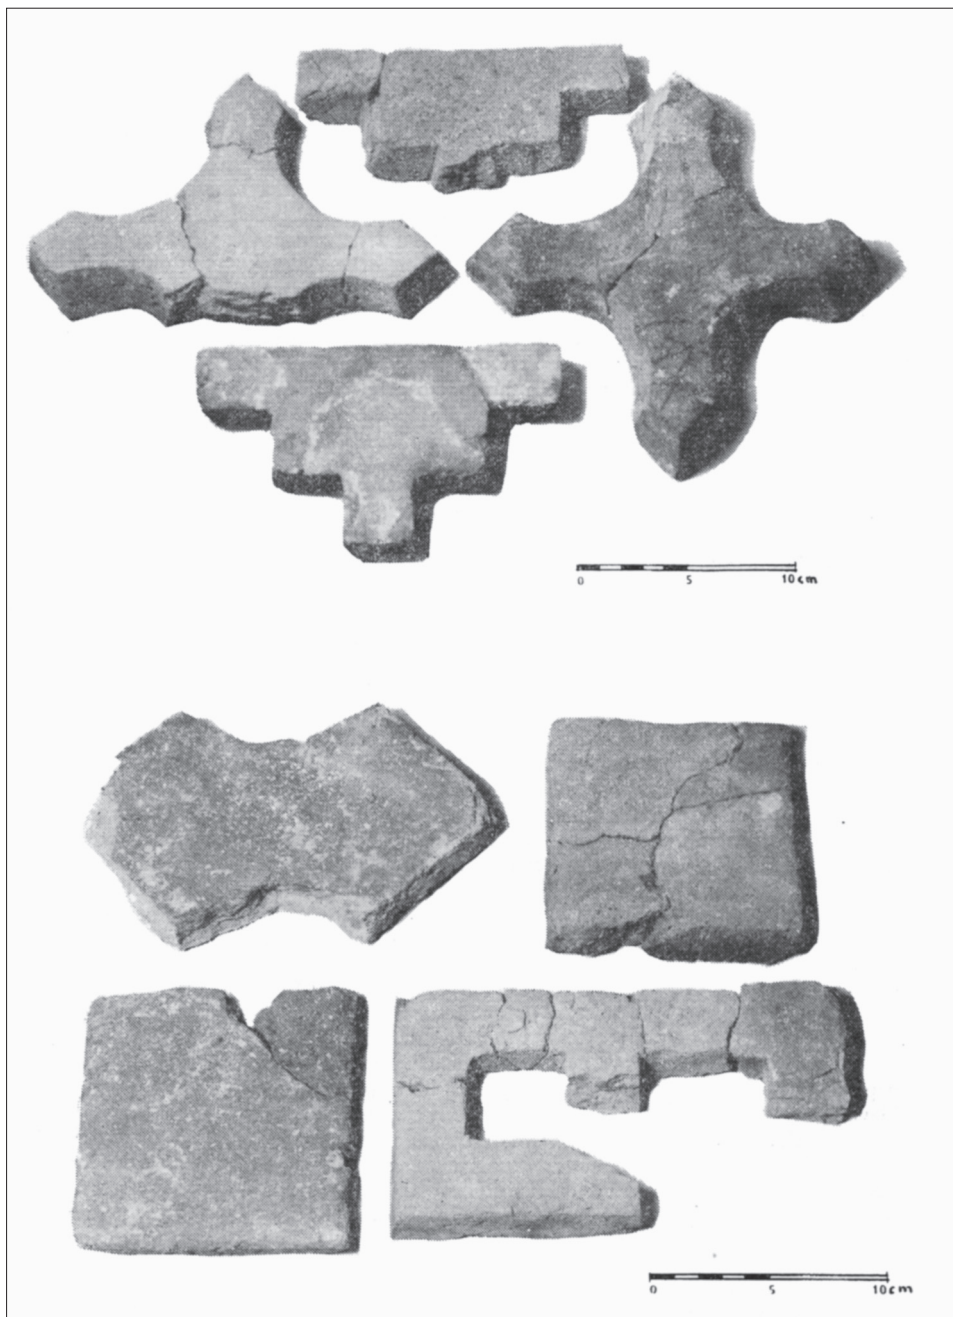
Obr. 19. Předklášteří u Tišnova, Brno-venkov, Porta Coeli – klášter cisterciaček, založený roku 1233, prvky mozaikové dlažby z kaple sv. Kateřiny, ZAV 1992.
