Brány hradu Pořešín

Archaeologia historica. 2009, vol. 34, iss. [1], pp. 695-709

The Gates of Pořešín Castle

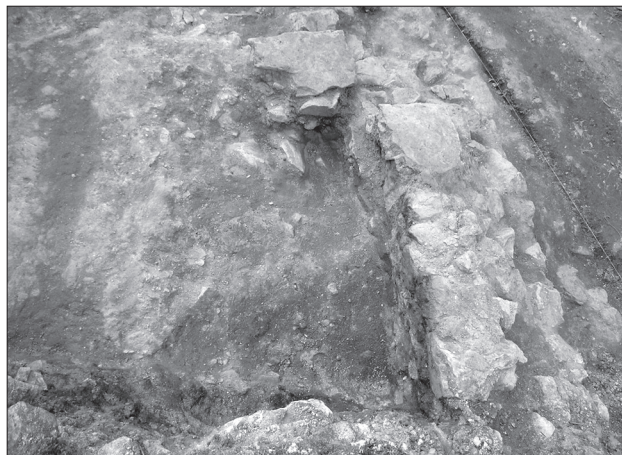
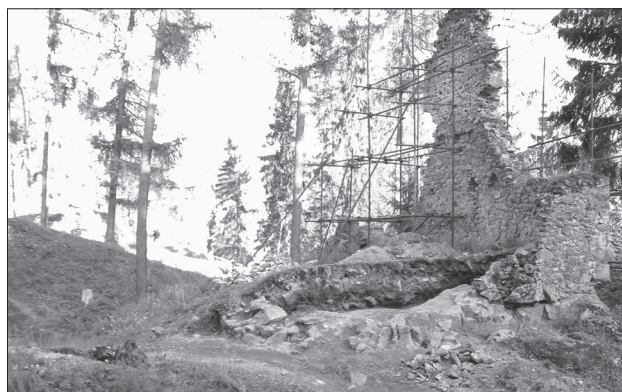
Obr. 3. Pořešín hrad, okr. Český Krumlov. První brána. Ve středu celkový pohled na výzkum v roce 2007. Nahoře nároží budovy s negativem ostění brány, dole fotogrammetrické zaměřené téže situace. Foto D. Polcar, zpracování fotogrammetrie J. Minarčíková.

Abb. 3. Burg Pořešín, Bez. Český Krumlov. 1. Tor. In der Mitte Gesamtansicht nach der Grabung im Jahr 2007. Oben, Ecke des Baus mit Negativ des Torgewändes, unten, photogrammetrische Vermessung derselben Situation. Fotos D. Polcar, photogrammetrische Bearbeitung J. Minarčíková.

Dosavadní archeologický výzkum byl determinován postupem památkových úprav a soustředil se především na hradní brány, jichž si na tomto místě povšimneme blíže. Jak již bylo uvedeno, je dispozice hradu trojdílná. Prvé předhradí je patrně rozšířením hradního areálu provedeným za Markvarta I. z Pořešína. Klidné době jeho vzniku odpovídá i nikterak impozantní ohrazení tvořené velmi slabou zdí a podoba první brány, kterou se do něj vcházelo. Brána v čelní hradbě (obr. 3) měla zjevně prostou kulisovou podobu a na jihozápadě sousedila s budovou vyplňující celou jihozápadní stranu předhradí. Archeologický výzkum z brány zachytil pouze nepatrné pozůstatky. V prostoru nároží zmíněné budovy šlo o negativ vytrženého ostění, dochovaný pouze v podobě maltového otisku na skalním podloží. V severozápadní zdi této budovy je při jejím západním nároží dochována čtverhranná kapsa, která může být buď mimořádně dlouhou kapsou závory brány, nebo spíše pozůstatkem kleštiny. V prostoru severovýchodního ostění brány byla situace zcela zničena v rámci rožmberského boření hradu, kdy zde bylo zasaženo i do skalního podloží. Brána nebyla vybavena vlčí jámou a o řešení jejího předpokládaného padacího mostu nic nevíme. Nejspíše šlo o běžnou, jednoduchou variantu.

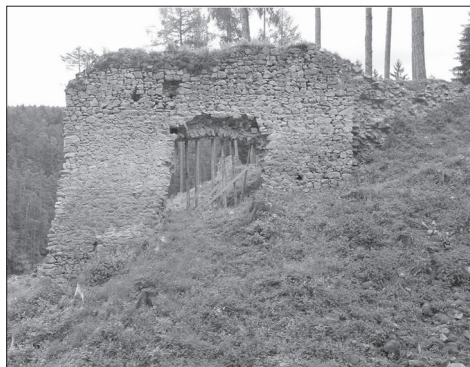
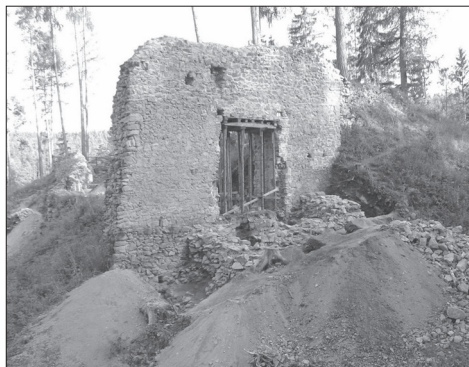
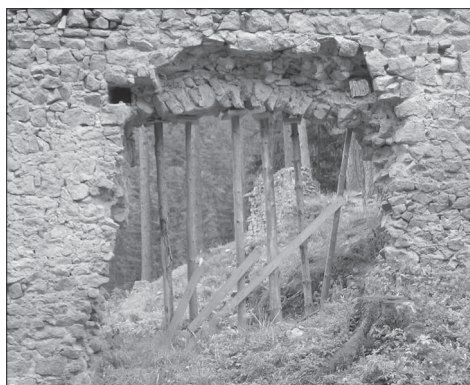
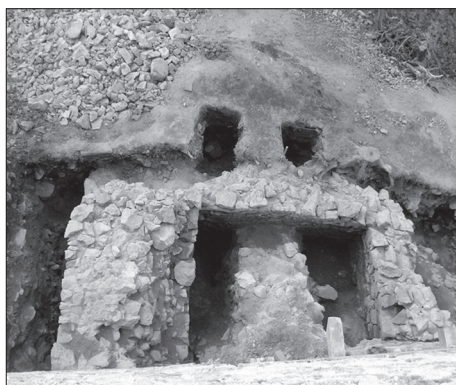
Obr. 4. Pořešín hrad, okr. Český Krumlov. Druhá brána. Vlevo pohled přes druhý příkop, stav před zahájením archeologického výzkumu. Vpravo odkryté zdivo branské věže. Nahoře pohled přes druhý příkop, dole z koruny první fáze brány. Foto D. Polcar.

Abb. 4. Burg Pořešín, Bez. Český Krumlov. 2. Tor. Links, Blick durch den 2. Graben, Zustand vor Beginn der archäologischen Grabung. Rechts, freigelegtes Mauerwerk des Torturms. Oben, Blick durch den 2. Graben, unten, von der Krone der ersten Torbauphase. Fotos D. Polcar.

Podstatně složitější situaci vykazuje druhá brána (obr. 4; 5), kterou se vchází do druhého (původně zjevně jediného) předhradí. Stavba opevnění této části hradu započala mohutným blokem zdiva s vlastní bránou. Ta měla rovněž kulisovou podobu. Její ostění se nedochovalo, z bočních špalet byly před památkovými úpravami dochovány pouze nevelké fragmenty. Téměř v úplnosti se však zachoval segmentový záklenek. V levé (v pohledu zvenčí) špaletě si lze prohlédnout hlubokou kapsu pro závoru (obr. 5). Řešení padacího mostu nezanechalo žádné stopy. Na vnějším líci bloku brány je vlevo nahoře patrný čtverhranný negativ vytrženého prvku (obr. 4), předpokládat by bylo možno např. erbovní desku. Poněkud méně běžné je situování mimo osu portálu. Nad vlastním portálem brány procházejí zdívkou bloku dvě trámové kapsy, které jsou nejspíše pozůstatkem nějaké dřevěné konstrukce (nejspíše nástavby) nad branou. Kulisová podoba brány přestala záhy vyhovovat. Archeologický výzkum odkryl její další vývojové fáze.

V druhé fázi byla podoba brány zcela změněna mohutnou čtverhrannou přístavbou vysunutou do příkopu (obr. 4). Vzhledem k velké síle jejího zdiva půjde spíše než o předbraní o branskou věž (obr. 10). Vzhledem k tomu, že Pořešín nejspíše náležel mezi bezvěžové hrady, není stavba branské věže překvapením. Její spodní úroveň vyplňovala mohutná vlčí jáma. Existence vlčí jámy spolu s centrálním zeslabením čelní zdi svědčí o tom, že padací most, kterým byla vybavena, měl kolébkovou konstrukci. Z hlediska manipulace s mostem výhodné rovnoramenné řešení v praxi znamenalo, že bylo-li zvedáno mostní pole před portálem brány, zároveň do vlčí jámy klesala podlaha jejího průjezdu. S tímto řešením se v průběhu 14. století setkáváme častěji (např. Vrla 2006). Po nějaké době však toto řešení

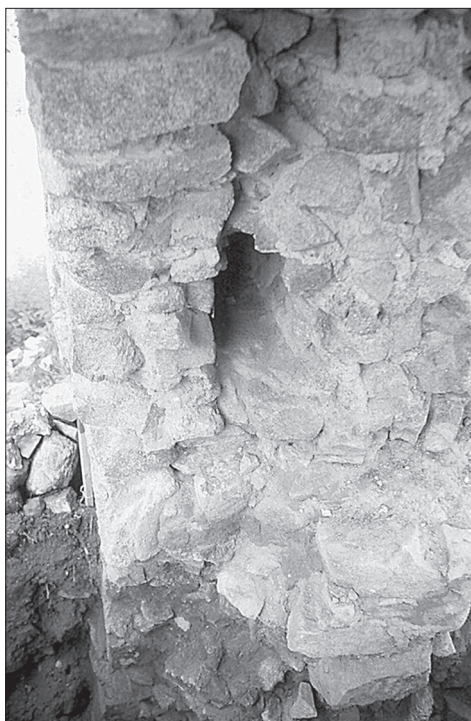
Obr. 5. Pořešín hrad, okr. Český Krumlov. Druhá brána. Nahoře negativ ostění a kapsa závory v severovýchodní špaletě, dole nalezené točnice. Foto D. Polcar, kresba J. Durdíková.

Abb. 5. Burg Pořešín, Bez. Český Krumlov. 2. Tor. Oben, Negativ des Gewändes und Riegelbalkentasche im nordöstlichen Gewände, unten, gefundenes Drehwerk. Foto: D. Polcar, Zeichnungen J. Durdíková.

Při archeologickém výzkumu byly v druhotné poloze nalezeny i dvě točnice (kameny s ložisky osy) padacího mostu. Prvá (obr. 5:1) zřejmě nikdy nebyla použita nebo sloužila svému účelu jen velmi krátce, takže nedošlo k vyhlazení ploch vlastního ložiska. Druhá, z níž se dochoval pouze zlomek, (obr. 5:2) pak dle ohlazení vlastního ložiska svému účelu sloužila delší dobu. V tomto případě je pozoruhodné, že vlastní ložisko nebylo vysekáno okrouhlé, ale mělo podobu čtverhranného zahloubení. Nejspíše to může souviset s nevalnými vlastnostmi místního kamene z hlediska možností kamenického opracování (granodioritická rula). Brána zřejmě měla hrát v obraně hradu značnou roli a úměrně tomu byla i vybavena. V archeologickém nálezovém fondu se zde vyskytl i mohutný hrot střely do stroje, nejspíše velké hradební kuše.

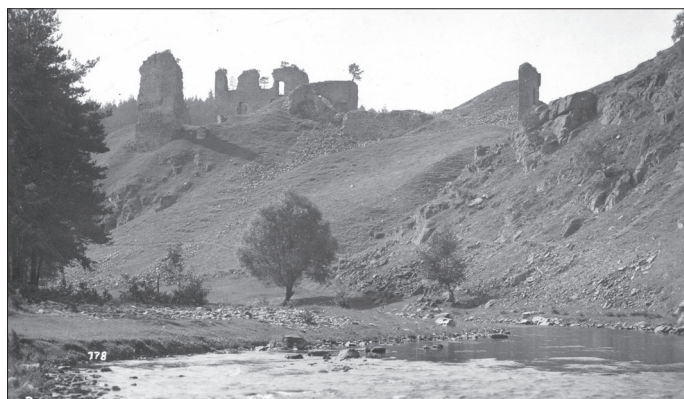
Obr. 6. Pořešín hrad, okr. Český Krumlov. Historická ikonografie. Nahoře třetí brána na kresbě K. Liebschera pro Sedláčkovy hrady nejspíše z počátku 80. let 19. století. Ve středu celkový pohled na hrad od severovýchodu. Snímek českokrumlovského fotografa J. Seidla ze samého počátku 20. století.

Abb. 6. Burg Pořešín, Bez. Český Krumlov. Historische Ikonographie. Oben, 3. Tor auf einer Zeichnung von K. Liebscher für Sedláčeks Burgen, wahrscheinlich Anfang der achtziger Jahre des 19. Jhdts. In der Mitte Gesamtansicht auf die Burg von Norden zu Beginn des 20. Jahrhunderts., unten, Gesamtansicht der Burg von Nordosten. Aufnahme des aus Český Krumlov stammenden Photographen J. Seidl vom Anfang des 20. Jhdts.

Novou hradební zeď prolomoval otvor třetí brány. Na historických vyobrazeních z doby, kdy zeď ještě plynule probíhala i nad ním (obr. 6), je již zachycen jako beztvary. Dochované špalety neprobíhají kolmo na průběh zdi, ale s ohledem na nutnost zachovat směr komunikace zdi procházejí šikmo. Jak ukázal archeologický výzkum, ostění portálu bylo v úplnosti vytrženo a o jeho existenci dnes svědčí pouze negativní otisk (obr. 7). Z brány se podstatně lépe dochovala její východní strana s kapsou závory i do značné výšky stojícím zdívem špalety (obr. 7). Na protilehlé straně byly z líce špalety zjištěny pouze menší partie při nádvoří straně, současný stav je výsledkem památkových úprav. Archeologický výzkum zjistil i úpravu při prahu portálu, v níž byly druhotně použity starší tesané prvky. Jak nelze na východní straně přehlédnout, brána měla zvláště upravené čelo. Před portál zde totiž vystupuje krátký blok zdíva, který je v předních partiích mimo spodní úroveň zeslaben (obr. 7; 8). Sloužil k osazení vložené dřevěné rámové konstrukce padacího mostu, který tak nebyl zakotven ve zdívu.

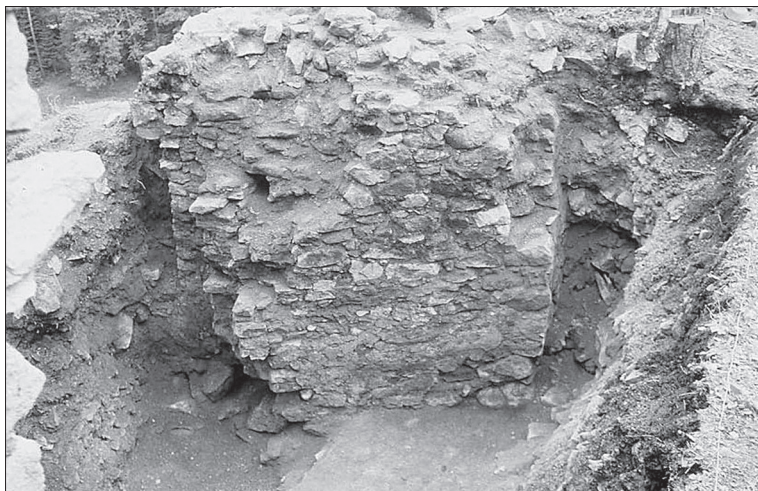
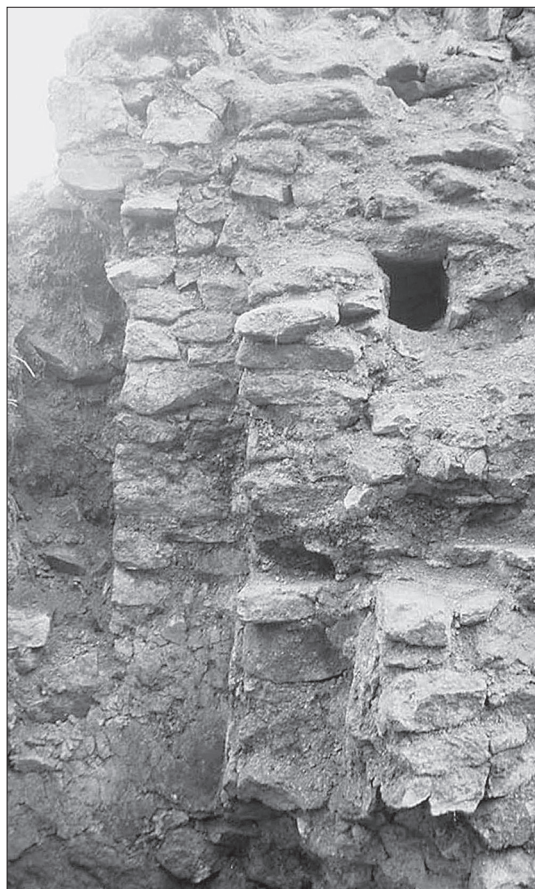
Obr. 7. Pořešín hrad, okr. Český Krumlov. Třetí brána, východní špaleta. Nahore celkový pohled, dole detail negativu ostění kapsy závory a nejstarší zdi předbrani s ústupkem pro osazení konstrukce padacího mostu (vlevo). Foto autor a D. Polcar.
 Abb. 7. Burg Pořešín, Bez. Český Krumlov. 3. Tor, Ostgewände. Oben, Gesamtansicht, unten, Detail des Negativs der Riegelbalkentasche im Gewände und älteste Vortormauer mit Vertiefung für die Zugbrückenkonstruktion (links). Fotos Verfasser und D. Polcar.

Mimořádně komplikovaný stavební vývoj, který probíhal minimálně v sedmi stavebních fázích, formoval podobu třetí brány (obr. 7–9), která prolamovala hradební okruh jádra. Situaci z doby bavorovských počátků hradu nejspíše příslušela kulisová brána v nejstarším průběhu obvodové hradby. Z této linie opevnění zde byla archeologickým výzkumem doposud zachycena pouze malá část jádra zdiva a místo, kde bývala pravá špaleta vlastní brány. Ta však v úplnosti zanikla. Přímo před touto zdí však ještě neprobíhal příkop, takže brána asi měla i nějaké předbrání nebo vnější část. Zdá se, že tato nejstarší brána byla odstraněna ještě za života hradu.

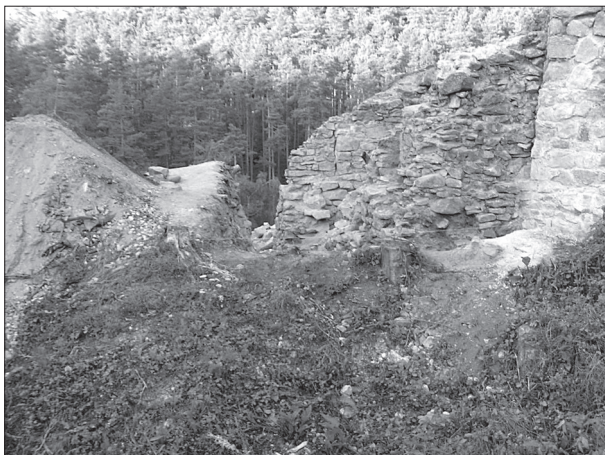
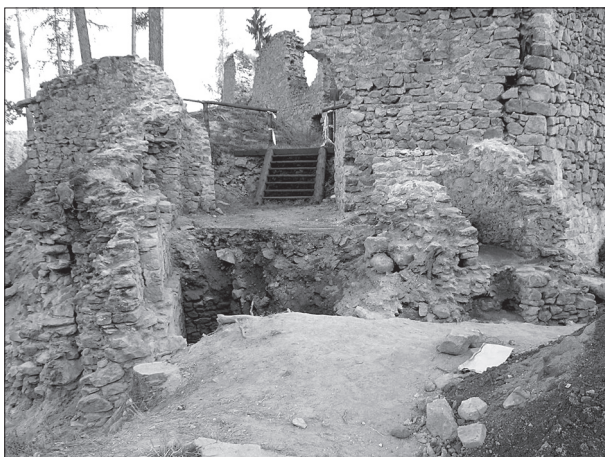
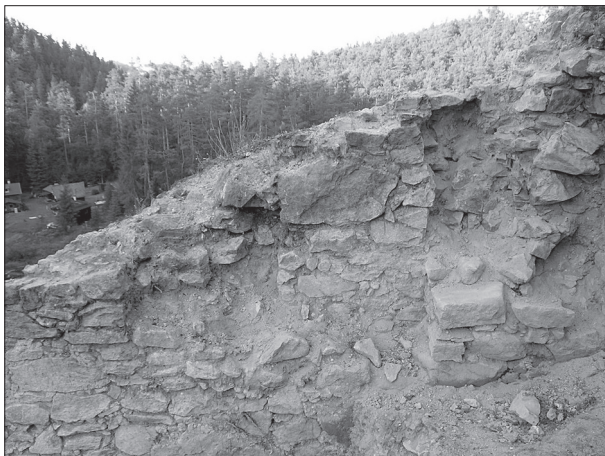
Obr. 8. Pořešín hrad, okr. Český Krumlov. Třetí brána. Nahoře celkový pohled od západu. Ve středu čelní pohled, dole vnitřní líc východní zdi předbrány s dobře patrnými třemi stavebními fázemi. Foto D. Polcar.

Abb. 8. Burg Pořešín, Bez. Český Krumlov. 3. Tor. Oben, Gesamtansicht von Westen. In der Mitte Gesamtansicht, unten, Innenflucht der Ostmauer des Vortors mit gut erkennbaren drei Bauphasen. Fotos D. Polcar.

Toto provedení osazení padacího mostu z nějakého důvodu nejspíše záhy přestalo majiteli hradu vyhovovat a zeď na východní straně byla směrem do příkopu prodloužena a zcela analogicky ukončena (obr. 8). Konstrukce padacího mostu zůstala s původní shodná. Posunula se však výrazněji před portál brány a zjevně již lze hovořit o malém předbraní.

Ani toto řešení však nemělo dlouhého trvání. V závěrečné fázi vývoje brány došlo k dalšímu prodloužení východní zdi, a to až na délku staršího opěráku na západní straně (obr. 8; 9). Ten byl nyní snížen a na takto vzniklou rovnou korunu byla nastavěna západní strana nového předbraní. Mezi oběma zdmi se pak rozepjalo nové čelo. To již dosahovalo dostatečných dimenzí, takže umožnilo osazení jak velké brány, tak branky pro pěší. Velký portál, z něhož se bohužel nic nedochovalo a jehož existence je pouze hypotetická, ležel v ose přístupové komunikace na východní straně. Jak vypadal nevíme a nelze vyloučit, že byl pouze dřevěný. Před ním se nacházela již dvakrát osvědčená a opětovně použitá konstrukce padacího mostu (obr. 8). Zcela vyloučit nelze ani možnost, že se zde mimo konstrukci padacího mostu již žádný portál nenacházel, horní část čelní zdi předbraní byla nesena jen pasem a vstup se uzavíral pouze zvednutým mostem. Archeologický výzkum odkryl vlčí jámu (obr. 9), která dokládá, že v poslední fázi zde byl užit kolébkový padací most. Branka pro pěší je situována na západní straně. Vzhledem k lichoběžnému půdorysu předbraní, vynucenému průběhem vstupní komunikace, zde byly ovšem poměry podstatně stísněnější. To vedlo k tomu, že hned za portálem neznámé podoby (na kresbě K. Liebschera pro Sedláčkovy hrady je ještě zachycen segmentový odlehčovací oblouk nad zaniklým portálem), přes nějž se zvedal běžný padací můstek, musel přichodí do hlavního průjezdu projít neobvyklou úzkou čtvrtkruhově vedenou omítanou chodbičkou (obr. 9). Ta byla ještě nad terénem patrná v době návštěvy A. Sedláčka (1932), který si ji příliš neuměl vysvětlit. Dnešní stav je výsledkem archeologického výzkumu a následných památkových úprav. V rámci své poslední vývojové fáze byly vnitřní prostory komplexu brány omítnuty kvalitní interiérovou omítkou.

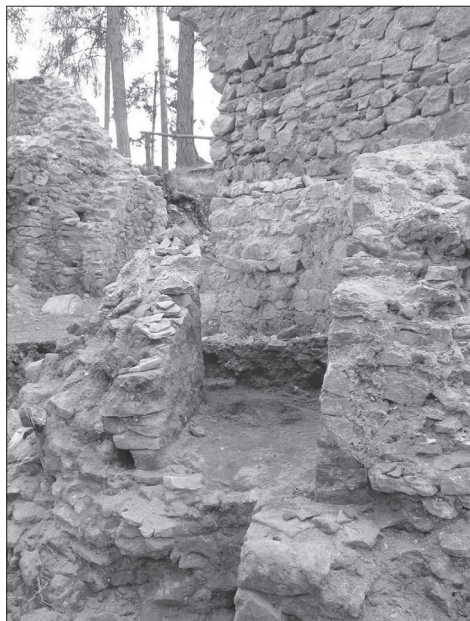
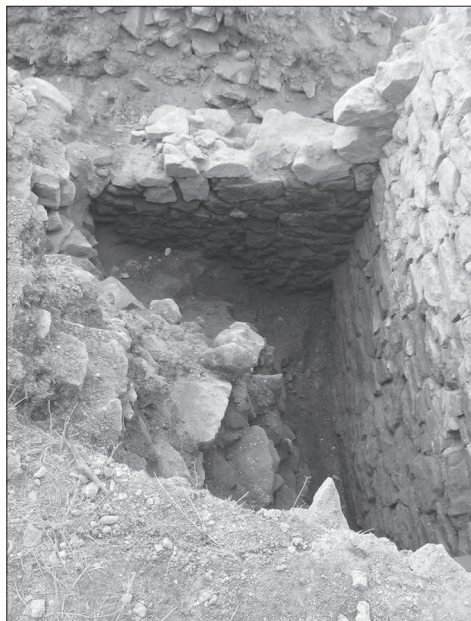
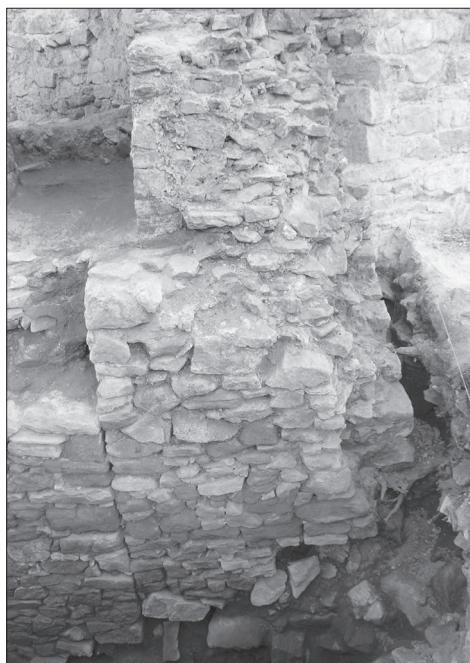
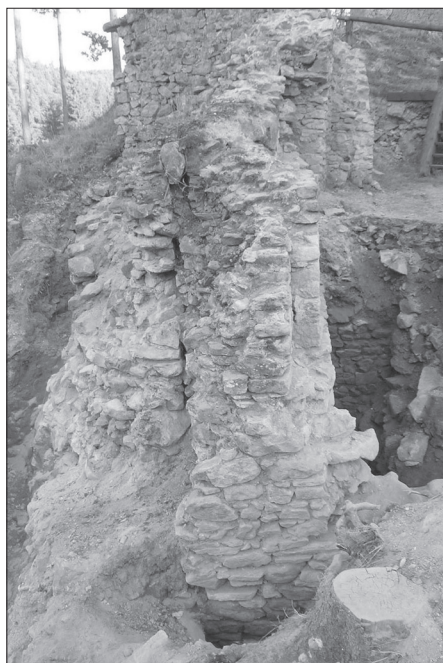
Obr. 9. Pořešín hrad, okr. Český Krumlov. Třetí brána. Nahoře vlevo předbrání, branka pro pěší, vpravo vlčí jáma hlavního průjezdu z jeho nejmladší fáze. Dole vlevo čelo opěrného pilíře použitého při stavbě předbrání. Vlevo nad ním západní špaleta branky pro pěší. Dole vpravo severovýchodní nároží předbrání. Vpravo průjezd hlavní brány, vlevo přízdívka. Foto D. Polcar.

Abb. 9. Burg Pořešín, Bez. Český Krumlov. 3. Tor. Oben links Vortor, Fußgängertor, rechts, Löwengrube der Hauptdurchfahrt aus der jüngsten Phase. Unten links, Front des beim Bau des Vortores benutzten Stützpfilers. Links über ihm, Westgewände des Fußgängertors. Unten rechts, Nordostecke des Vortores. Rechts, Durchfahrt des Haupttores, links, Zumauerung. Foto D. Polcar.

K téměř svislému ukončení torza zmíněné zdi, vzniklému buď ubořením, nebo staticky podmíněnou destrukcí, se pak v další stavební fázi tupouhle připojila zeď nová. Jejich styk zajistil do příkopu vystupující opěrný pilíř (obr. 9), který mohl vzniknout až v další fázi. Vnější líc této nové zdi je vyzděn z dobře řádkovaného zdiva. Zhruba ve středu výšky na rozhraní druhé a třetí patrné řádky je dochována obdélná malá kapsa na ležato. Zdivo starší, již zmíněné zdi za nárožím vykazuje poněkud odlišný charakter a daleko méně pregnančně vyjádřené řádkování, jehož úroveň neodpovídá řádkování pojednávané novější hradby. Do

Rozšiřování objektu třetí brány směrem do příkopu zákonitě vyvolalo statické problémy. Severovýchodní zeď se vykláněla, a bylo ji proto, bohužel ne zcela úspěšně, nutno zajistit přízdívkou na vnější straně, která se stala součástí zdi uzavírající příkop a tvořící i v prodloužení severovýchodní ohrazení druhého předhradí (obr. 9).
