**Shrnutí novějších zjištění ke stavebnímu vývoji severního traktu hradu  
Pernštejna**

*Archaeologia historica*. 2009, vol. 34, iss. [1], pp. 711-724

## Summary of Recent Information on the Building Development of the North Wing of Pernštejn Castle

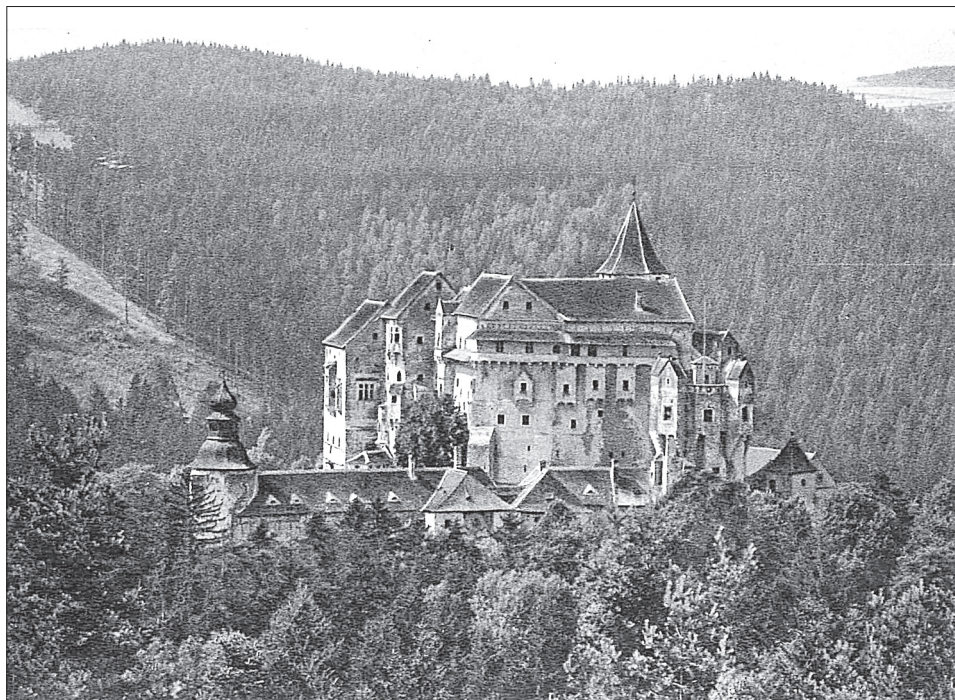
Obr. 1. Pohled na hrad Pernštejn od severu. Pohlednice z 50. let 20. století. Archiv autorů.

Abb. 1. Blick auf Burg Pernstein von Norden, Ansichtskarte aus den fünfziger Jahren des 20. Jahrhunderts. Archiv der Verfasser.

V souvislosti s opravami bloku mezi tzv. hranolovou věží a břitovou věží (obr. 1) se v posledních letech objevily nové skutečnosti, jež dovolují vyslovit některé upřesňující teze o jeho historii (obr. 2).

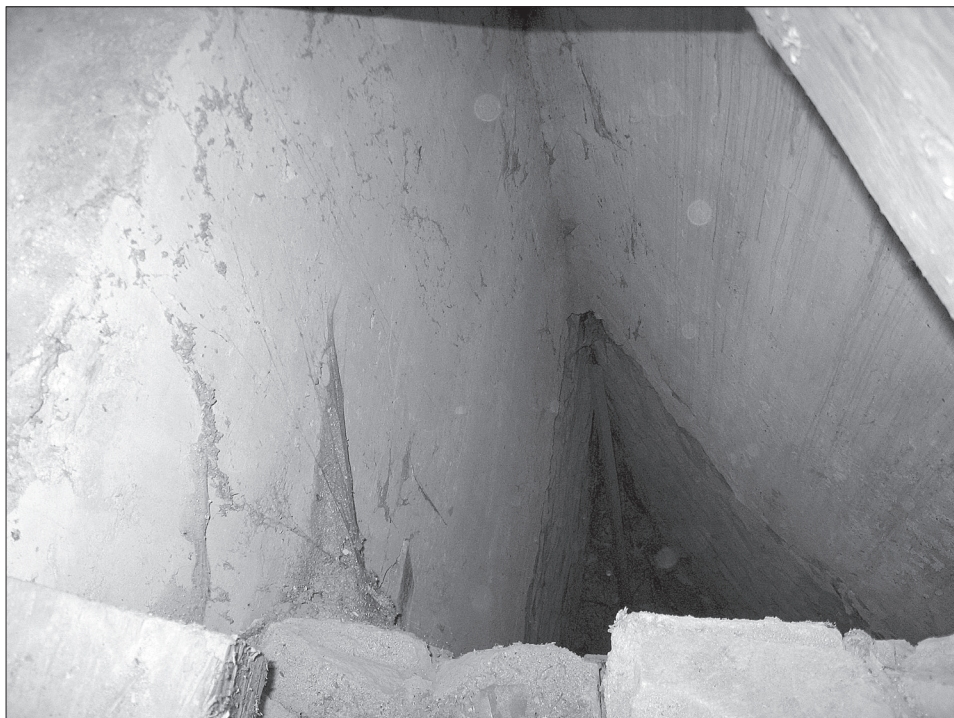
Obr. 5. Hrad Pernštejn; kout mezi pláštěm břitové věže (napravo) a severní stěnou objektu u břitové věže (nalevo), s plochami interiérových omítek.

závěru jednoprostorové kaple s pláštěm válce břitové věže (obr. 5). Do této prostory, jejíž severní a východní stěny jsou opatřeny hlazenou omítkou a bíle vylíčený, lze dnes nahlédnout z prostoru půdy purkrabství. V době vzniku budovy u břitové věže se při severní hradbě předhradí nacházela starší zástavba, která již neměla pouze utilitární charakter hospodářské povahy. Za jádro této zástavby lze považovat již dříve vzniklou budovu purkrabství. Dle tří portálů, zachovaných v úrovni druhého podlaží, které budou ještě zmíněny níže, hlásících se ještě k pozdně gotické fázi úprav hradu, můžeme vznik purkrabství rámcově datovat asi do poloviny 15. století, tedy do doby Jana I. O podobě jeho vnější fasády jsme, při vši zmíněné relativizaci věrnosti zpodobení dané mj. pozdním vznikem tohoto obrazového pramene (hlásícímu se, jak již bylo řečeno, k roku 1557, pocházejícího však z 18. století), spravení poměrně detailně (srov. obr. 4).

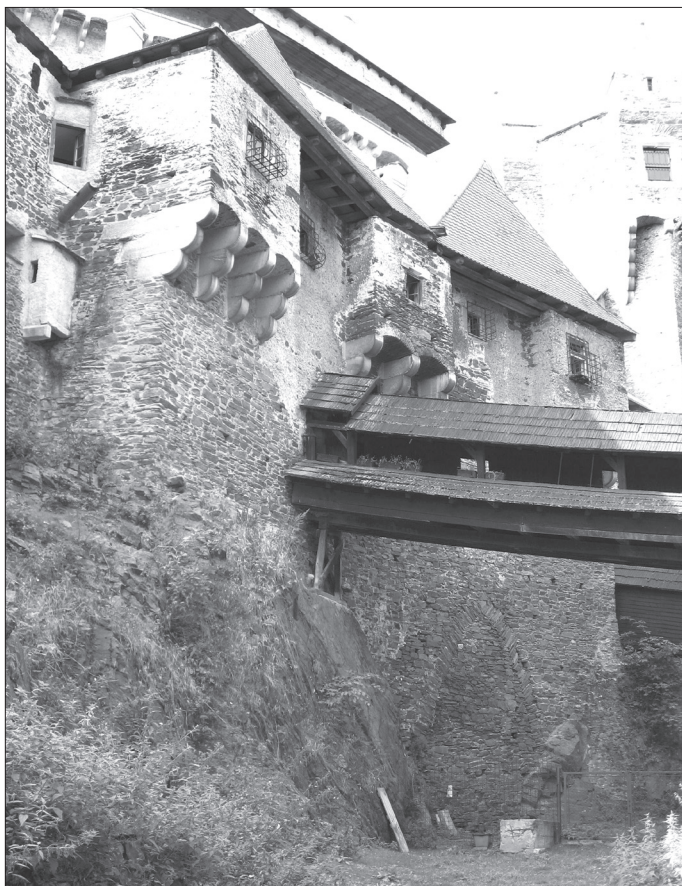
Obr. 6. Hrad Pernštejn; vnější průčelí objektu purkrabství, pohled od severovýchodu; nahore trojice arkýřů, pod nimi novodobý, krytý most v místech starší konstrukce, napravo dole patrný průběh hrotitého vylehčovacího pasu v plném zdivu trnože purkrabství.

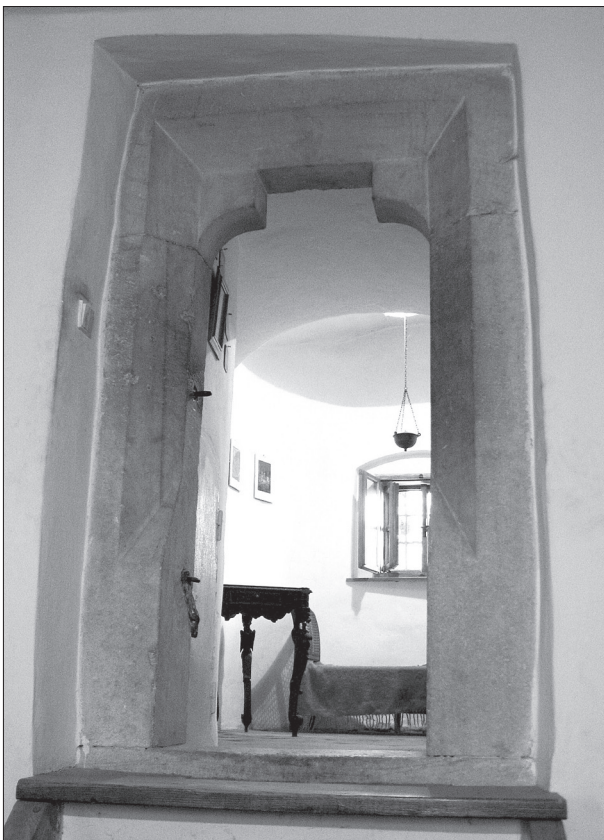
Obr. 8. Hrad Pernštejn; sedlový portálek v interiéru purkrabství, vedoucí do centrální komunikační prostory s útvarem zaniklého vřetenového schodiště.

Do klenuté chodby druhého nadzemního podlaží se vcházelo z nástupního prostoru, přístupného sedlovým portálem (obr. 8). V tomto nástupním prostoru se dodnes nacházejí další dva portály umístěné v jeho přední části (viděno od vstupního portálu) napravo a nalevo. Pravým portálem vstupujeme do klenuté chodby, levý směřuje do menší místnosti. Typ všech tří portálů je totožný – sedlový s okosením obíhajícím líc dveřního výřezu a ukončením nosy nad hranou trnože. V případě bočních portálů však došlo k druhotnému osekání sedel, což zřetelně prozrazují plochy s hrubší strukturou v horních koutech otvorů. Typ portálů odpovídá „prefabrikovaným“ kamenným prvkům hradu období Jana I., jenž měl do roku 1475 provést jeho vůbec největší přestavbu (Plaček 2001, 480). V zadní části prostoru, při jeho vnější zdi do příkopu, je patrné kruhové rozšíření nepravidelným plochým zastropením, v němž vidíme pozůstatek válce zaniklého vřetenového schodiště. To se patrně nacházelo
