Nové poznatky z výzkumu kostela sv. Maří Magdaleny v Předmostí

Archaeologia historica. 2009, vol. 34, iss. [1], pp. 793-802

New Information from Research into the Church of St. Mary Magdalene, Předmostí

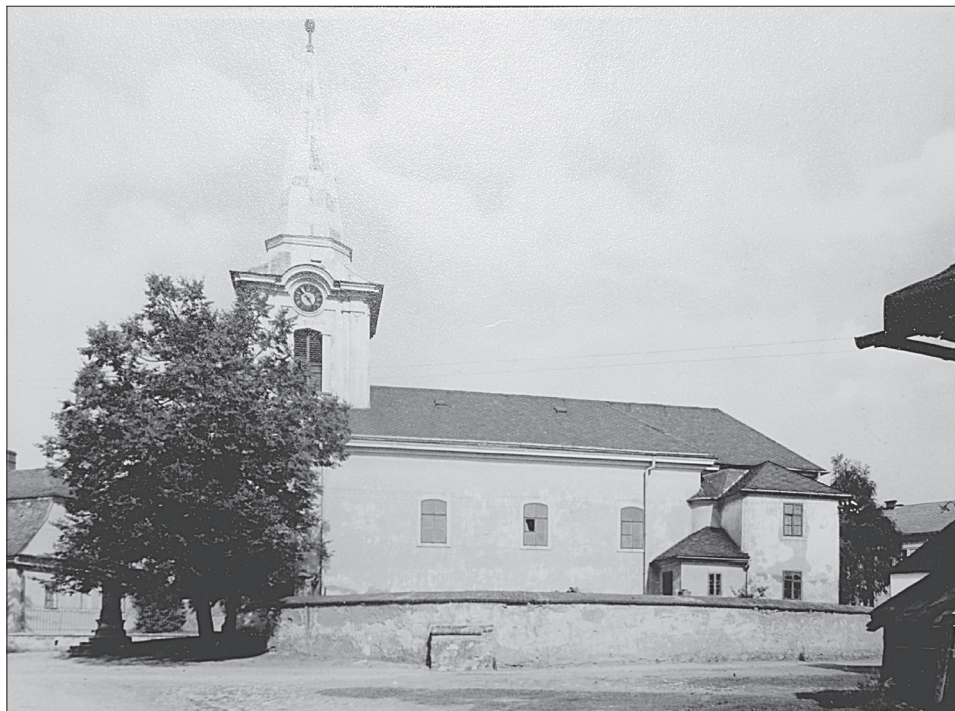
Obr. 1. Předmostí, kostel sv. Maří Magdaleny, 30. léta 20. století. Pohled od jihu. Archiv Římskokatolické farnosti Přerov.
Abb. 1. Předmostí, Kirche St. Maria Magdalena, 30er Jahre 20. Jhdt. Ansicht von Süden. Archiv der Römisch-Katholischen Pfarrei Přerov.

V současné podobě farní kostel sv. Maří Magdaleny představuje hodnotnou pozdně barokní až rokokovou stavbu pocházející z konce 18. století. Jedná se o jednolodní objekt obdélného půdorysu s poloeliptickým závěrem, orientovaným směrem jihozápad–severovýchod, s hlavním vstupem v jihozápadním průčelí. Po obou stranách hlavního vstupu, v konkávně prohnutých plochách jihozápadního průčelí, se nacházejí vstupy na kůr a na věž, navazující na vnitřní točitá schodiště. Nad vstupním průčelím se nachází centrálně umístěné těleso věže, ukončené vysokou střešou ve tvaru osmibokého jehlanu. K jihovýchodnímu průčelí je připojena přístavba sakristie se samostatným vstupem. V severozápadním průčelí kostela je zabudován boční vstup do lodi, lemovaný pískovcovým portálem. Celková délka kostela je 32,2 m, šířka 7,4 m, výška 9,5 m (Kokaislová 2007, 7–11).

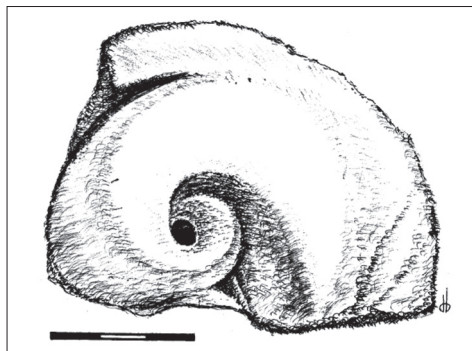
Obr. 2. Předmostí, pískovcový ozdobný prvek. Kresba D. Hajda.

Abb. 2. Předmostí, Zierelement aus Sandstein – Krabbe. Zeichnung D. Hajda.

druhotně přemístěný antropologický materiál a drobné úlomky malty. Tuto vrstvu a zároveň kamenný předzáklad překrýval horizont demoliční a vyrovnávací planýrky, obsahující četné úlomky stavební keramiky, který lze ztotožnit s první fází pozdně barokní přestavby kostela. Z této úrovně pochází fragment pískovcové architektonické ozdoby tzv. kraba (obr. 2), která byla nejspíše součástí původní gotické výzdoby věže.

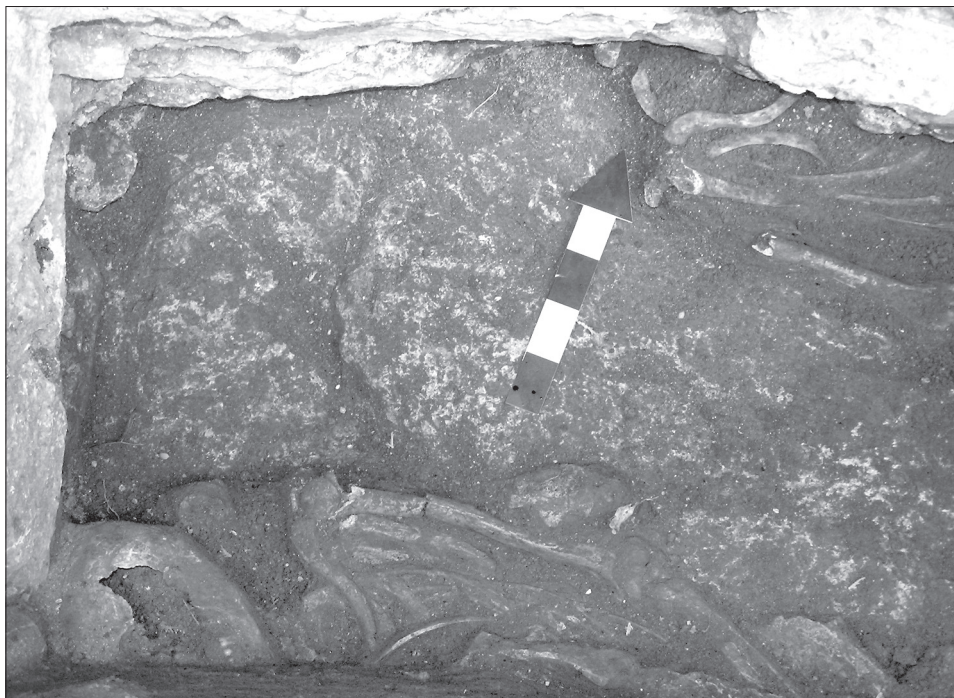
Obr. 3. Předmostí, jihovýchodní strana kostela, pohřby umístěné na podloží, porušené výstavbou gotické lodi.
Foto Z. Schenk.

Abb. 3. Předmostí, Südostseite der Kirche, durch den Bau des gotischen Kirchenschiffs auf der Sohle liegende Bestattungen.
Foto. Z. Schenk.

Část výše popsaných odkrytých základů potvrzuje v těchto místech existenci původní věže zmiňované ve farní kronice. Výplň vnitřního prostoru vymezeného základy věže tvoří ve svrchních úrovních pod povrchem současného terénu vyrovnávky recentního až novověkého stáří. Pod nimi se nachází půdní horizont výrazně poznamenaný antropogenními aktivitami dosedající přímo na podloží. Tato vrstva obsahuje jak pohřby, více či méně porušené, ležící přímo na povrchu pěnovcové lavice (obr. 3), tak druhotně přemístěné lidské kosti. Vedle druhotně přemístěného zlomku mladopaleolitické silicitové čepele a několika atypických střepů pravěkého stáří byl nalezen menší soubor zlomků keramiky, který lze rámcově datovat do období vrcholného středověku. U zdokumentovaných pohřbů 803, 804, 806, 807 je patrné silné porušení stavbou základů původní kostelní lodi a jihozápadního základu věže. Situace poukazuje na existenci starší fáze pohřbívání.

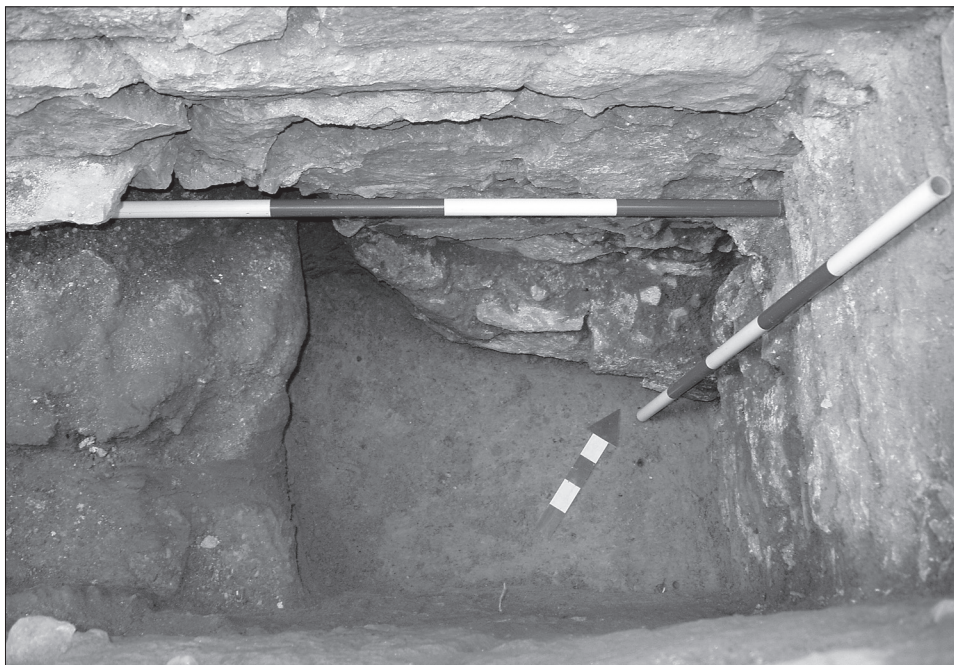
Obr. 4. Předmostí, kamenná substrukce pod gotickými základy kostelní lodi a věže. Foto J. Mikulík.

Abb. 4. Předmostí, Steinsubstruktion unter den gotischen Fundamenten von Kirchenschiff und Turm. Foto. J. Mikulík.

Mikrosondou položenou v dotykovém spoji základů věže a kostelní lodi byl odkryt relikv starší kamenné substrukce z plochých kamenů devonského vápence pojených kvalitní vápennou maltou s vysokým podílem ostrého písku. Základy věže i kostelní lodi respektují relikty této stavební konstrukce nadezděním (obr. 4). Nálezové okolnosti připouští možnou existenci starší sakrální stavby pod gotickými základy původního kostela. Více poznatků by bylo možno získat položením zjišťovací sondy v interiéru kostela.

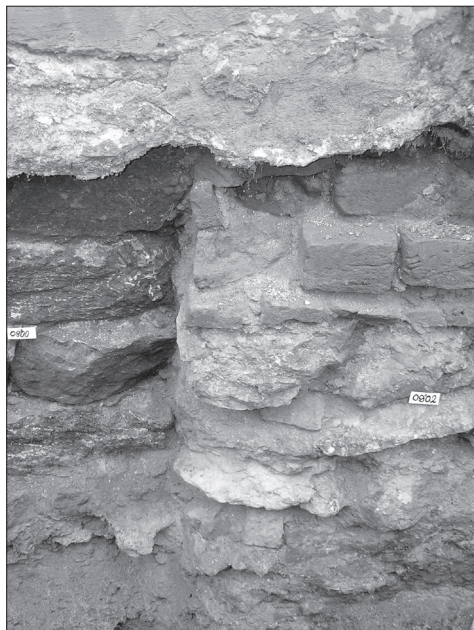
Obr. 5. Předmostí, stavební spára barokní přístavby kostela.
Foto Z. Schenk.

Abb. 5. Předmostí, Gründungssohle des barocken Anbaus der Kirche. Foto. Z. Schenk.

Ve stavebním výkopu vedeném podél severozápadní strany kostela došlo k zachycení obdobných situací jako na straně jihozápadní. Výzkumem byl zdokumentován stavební předěl mezi původní stavbou kostela a přizděným pozdně barokním prodloužením lodi (obr. 5). Tak jako v prvním případě dokumentovaném při jihovýchodní straně nejsou ani zde základy navzájem stavebně svázány. Starší základ tvoří kamenné kvádry devonského vápence bez výraznějších povrchových úprav s poměrně pravidelným rádkováním, nerovnosti byly vyplněny drobnějšími kusy vápence a jako pojiva bylo užito kvalitní vápenné malty z ostrého písku s větším obsahem kusového vápna. Základové zdivo barokní přístavby tvoří kamenocihelný materiál pojený vápennou zvětralou maltou. Cihly převažují. Základové zdivo starší stavby nasedá v hloubce 0,82 m od současné úrovně terénu na souvislou žlutobílou, místy narezivělou travertinovou vrstvu v úrovni 214,82 m n. m. Ta je dokladem silné minerální

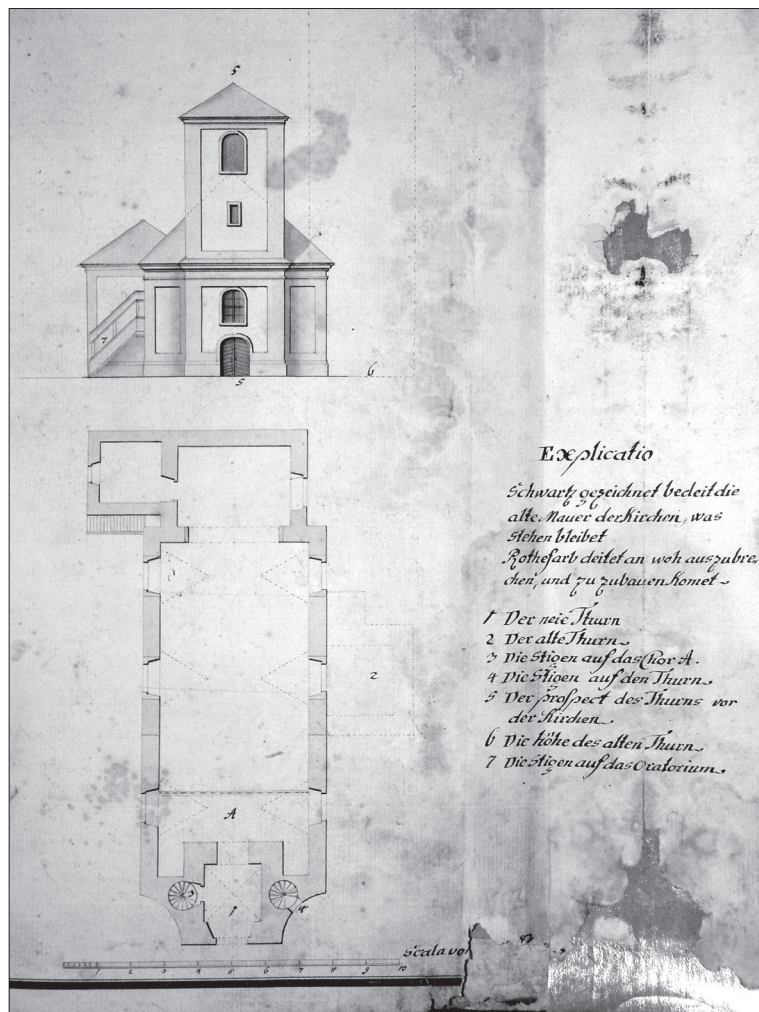
Obr. 6. Předmostí, kostel – plán kostela z farní kroniky, druhá polovina 18. století. Archiv Římskokatolické farnosti Přerov.

Abb. 6. Předmostí, Kirche – Plan der Kirche aus der Pfarrchronik, 2. Hälfte 18. Jhdt. Archiv der Römisch-Katholischen Pfarrei Přerov.

se pohybuje v rozmezí 0,88–1 m, vnitřní rozpětí základů, určující také rozpon nadzemní stavby, činí 3,5 m. V linii vnějšího lomového napojení presbytáře a kostelní lodi je kamenný základ původní sakristie po celé délce zdvojen. Druhý, rovnoběžně vedoucí základ, oddělený pouze 0,25 m širokou zásypovou vrstvou od základu sakristie, byl plošně odkryt na délku 2,80 m. Lze vyvodit, že se jedná o základovou konstrukci po původním venkovním schodišti vedoucím na oratoř, což koresponduje s nákresem na stavebním plánu z kroniky. Nad půdorysnou situací se nachází kolorovaná perokresba, kde je zobrazen čelní pohled od jihozápadu. Sakristie zde na rozdíl od věže, která byla zřejmě snesena již dříve, figuruje s venkovním schodištěm přiléhajícím k její vnější západní zdi (obr. 6).

ný plán celého kostela z doby kolem jeho zásadní přestavby, která byla uskutečněna na přelomu šedesátých a sedmdesátých let 18. století (obr. 6). Díky němu se podařilo jednotlivé výzkumem zachycené stavební konstrukce interpretovat (obr. 8). V první etapě této přestavby byla snesena do úrovně základů původní věž se zvonicí, která dle plánu stála při jižním nároží původní stavby. Výzkum odhalil základy této věže, které byly provázány se starou kostelní lodí. Jako stavební materiál byl použit devonský vápenec z místních zdrojů. Odkryté základy kněžiště a lodi provázané se základy věže lze ztotožnit s gotickou sakrální stavbou (obr. 9) uváděnou k roku 1362, kdy je při farním kostele v Předmostí zmiňován farář Macůrek. Pohřby porušené výstavbou gotické lodi a zejména substrukce zdíva přezděného základy kostela a věže evokují možnost existence starší fáze gotické výstavby kostela či stavbu ještě starší.

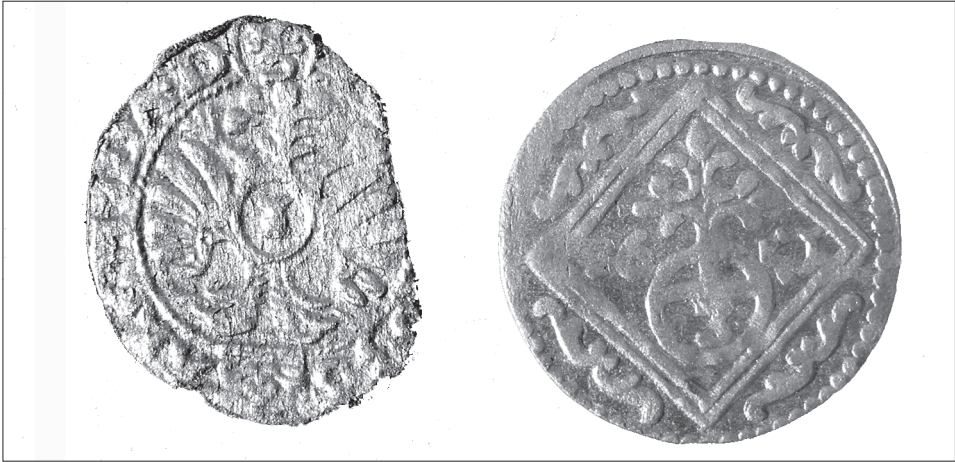
Obr. 7. Předměstí, mince z let 1636 (vlevo) a 1651 (vpravo) nalezené v hrobě 800 porušeného základy stavby sakristie. Foto Z. Schenk.

Abb. 7. Předměstí, Münzen aus den Jahren 1636 (links) und 1651 (rechts), die im durch die Fundamente des Sakristeibaus gestörten Grab 800 gefunden wurden. Foto. Z. Schenk.

Během začišťování dna výkopu byly v úrovni základů presbytáře zachyceny dva hroby narušené výkopy základových pasů sakristie. Pohřeb 800 při severním nároží presbyteria poskytl chronologicky citlivý materiál upřesňující dobu vzniku stavby sakristie. Pohřeb dospělého jedince v poloze na zádech, s lebkou na týl, s pravou rukou pokrčenou v lokti, byl orientován ve směru jihozápad–severovýchod. Skelet porušily v úrovni dolních končetin základy stavby sakristie. K důležitým nálezům patřily dvě stříbrné mince, které byly součástí výbavy zemřelého (obr. 7). Obě se nacházely v oblasti lebky. S největší pravděpodobností byly vloženy do úst zemřelého, čemuž odpovídá nazelenalá patina v oblasti horní čelisti. V prvním případě jde o ražbu stříbrného krejcaru císaře Ferdinanda II. (1619–1637) z roku 1636 z produkce mincovny v Olomouci. Druhou mincí je stříbrná grešle Alžběty Lukrecie (1625–1653) ražená roku 1651 v těšínské mincovně (za určení mincí patří dík Mgr. M. Chumchalovi). Další zajímavý nález představují železné ovčácké nůžky nalezené v úrovni dolních končetin zemřelého. Tento předmět mohl v případě tohoto pohřbu plnit symbolickou úlohu. S ohledem na narušení části hrobové jámy však nelze jednoznačně stanovit, zda původně tvořil součást této hrobové výbavy. Přizděním jihozápadní zdi sakristie k základům presbytáře došlo k narušení druhého hrobu 801. V hrobové jámě zachované pouze částečně se nacházel kostrový pohřeb dospělého jedince robustní postavy. Zemřelý

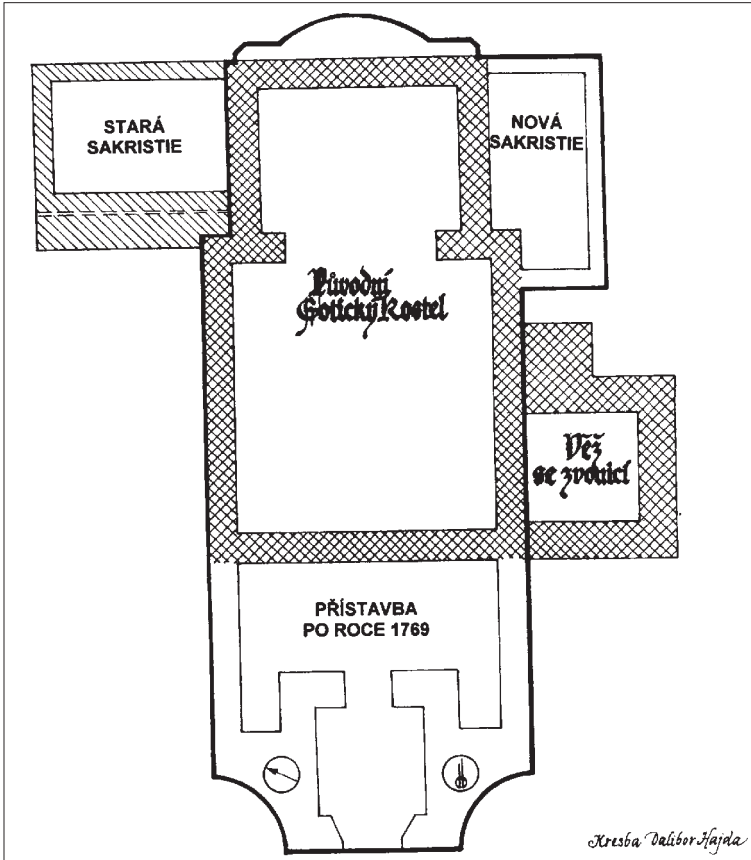
Obr. 8. Předměstí, schematický půdorysný plán s vyznačením jednotlivých stavebně historických fází kostela. Kresba D. Hajda.

Abb. 8. Předměstí, schematischer Grundrissplan mit Einzeichnung der einzelnen bauhistorischen Phasen der Kirche. Zeichnung D. Hajda.

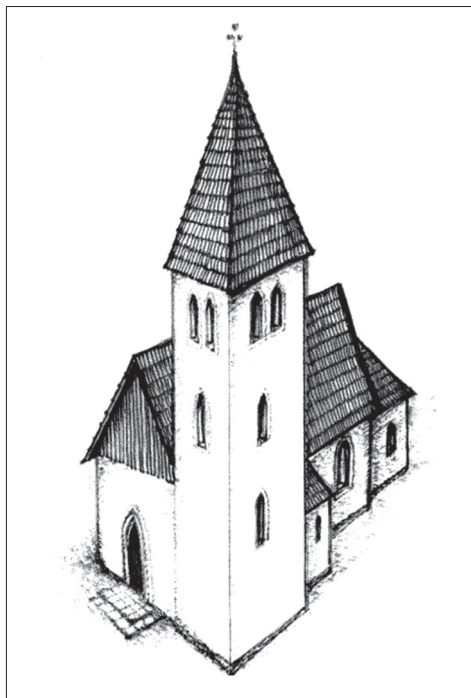
Obr. 9. Předmostí, rekonstrukce možné podoby kostela v období gotiky. Kresba D. Hajda.

Abb. 9. Předmostí, Rekonstruktion des möglichen Aussehens der Kirche in der Gotik. Zeichnung D. Hajda.

Výzkum kostela sv. Maří Magdaleny přinesl zcela zásadní poznatky o jeho stavebně historickém vývoji. Důležité je potvrzení existence gotického jádra kostela ukrytého v pozdně barokní hmotě této sakrální stavby. Původní gotický kostel byl orientovanou stavbou sestávající z obdélné lodi půdorysu cca 11,3×10,7 m, na kterou na východě navazoval pravoúhle zakončený, odsazený presbytář délky 8,1 m a šířky 5,5 m. Při jihozápadním nároží stála hranolová věž, která byla součástí západního průčelí kostela.
