*Archaeologia historica*. 2012, vol. 37, iss. 2, pp. 571-576

# Archeologický výskum na mieste predpokladaného zaniknutého Kostola sv. Michala Archanjela v Sliachi-Sampore

**Abstrakt:** V nepočtených novovekých prameňoch sa v obci Sampor, dnes súčasť mesta Sliach (okr. Zvolen), spomína Kostol sv. Michala Archanjela. O bližšej lokalizácii chýbali doklady. Po prieskume terénu v katastri obce sa zistili terénne reliktý a nevýrazné zvyšky muriva v neudržiavanej časti miestneho cintorína. Následný archeologický výskum potvrdil, že ide o pozostatky gotického kostolika.

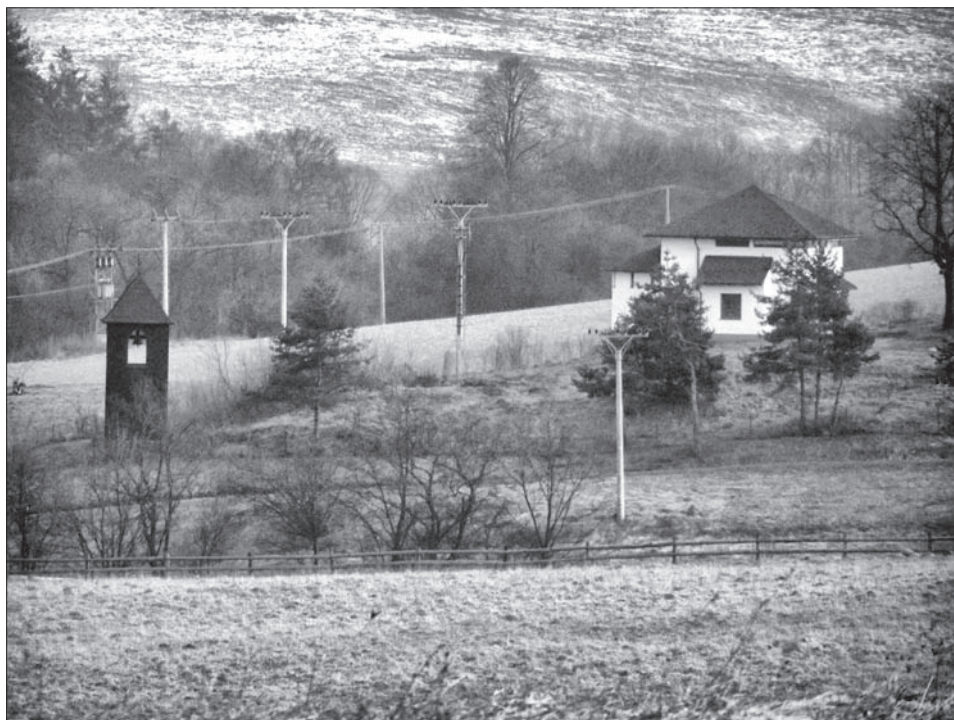
Obr. 1. Poloha zaniknutého kostolíka na miernom návrší vpravo od drevenej zvoničky. Foto autor.

Skúmaná lokalita sa nachádza na juhozápadnom okraji intravilánu obce Sampor, v areáli cintorína. Je situovaná na mierne stúpajúcom svahu v bezprostrednej blízkosti drevenej hranolovitej zvonice (obr. 1) z roku 1885, v ktorej sa nachádza bronzový zvon z roku 1686 od majstra B. Lonigera z Lubietovej.

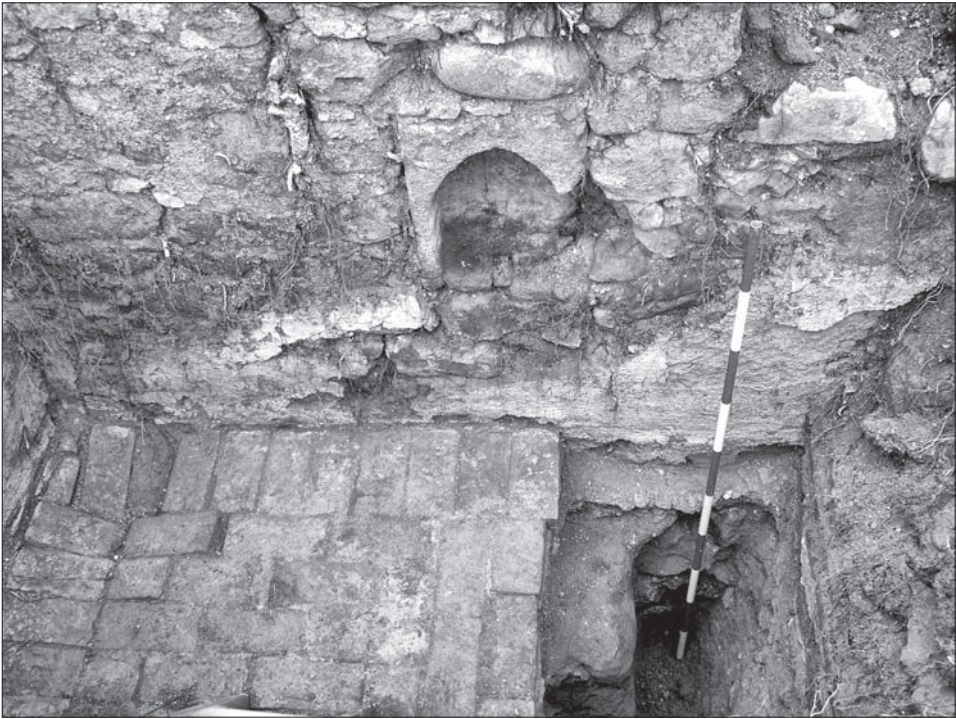
Obr. 2. Pohľad na zachované murivo južnej obvodovej steny presbytéria a novovekú tehlovú dlažbu. Foto autor.

Na základe predpokladu, že nepatrné ruiny na miestnom cintoríne môžu predstavovať pozostatky stredovekého kostola, bol na lokalite vykonaný výskum s cieľom identifikovať stavbu, jej rozsah a pripraviť podklad pre zápis do Ústredného zoznamu pamiatkového fondu. Výskumom sa podarilo identifikovať pozostatky murovanej stavby s gotickým Kostolom sv. Michala Archanjela. Výskum prebiehal v troch sondách. V prvej sonde bola podrobnejšie preskúmaná južná časť presbytéria v susedstve s najvyššie zachovanými časťami

muriva (obr. 2). V ďalších sondách bol overený priebeh murív v miestach predpokladaného zalomenia tak, aby bolo možné definovať pôdorys a rozsah objektu.

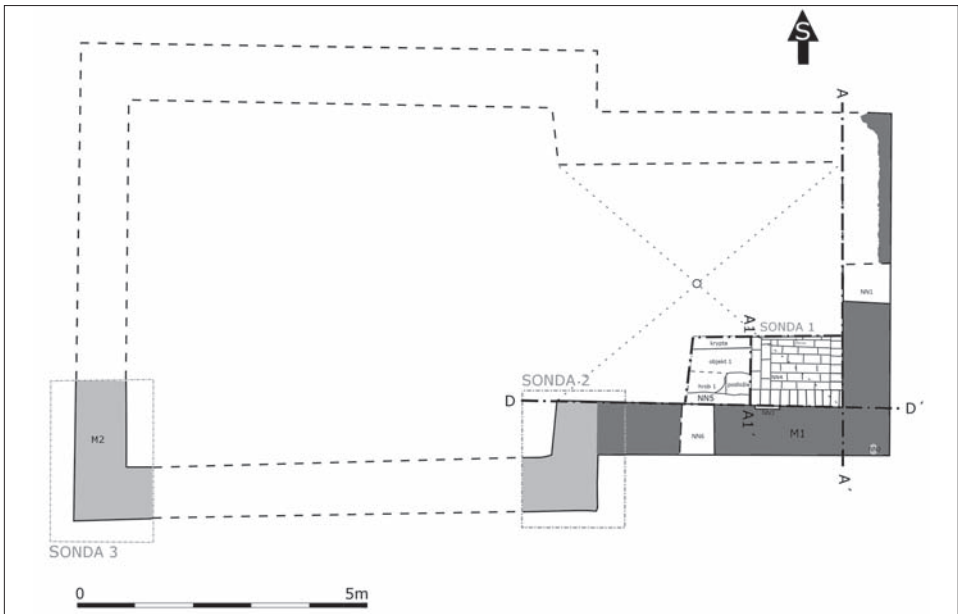
Obr. 3. Pôdorys výskumu. Svetlá farba – zistené gotické murivo lode; tmavšou – predpokladaná sekundárna gotická úprava presbytéria; čiarkovane – predpokladaný priebeh murív. Kresba autor.

Podľa priebehu murív, zachovaných miestami do výšky 310 cm (obr. 4–5), zistených pri výskume, išlo o pomerne malý kostol s pravouhlou loďou a pravouhlým presbytériom (obr. 3). Celková dĺžka kostola je 14 m, z čoho loď zaberá 8,3 m a jej šírka je 8 m. Pravouhlé presbytérium má rozmery  $5,7 \times 5,9$  m. Kostol bol postavený z miestneho kameňa. Murivá sú zo sopečného tufu a riečnych okruhliakov, klenby boli zostavené z travertínových platní, ktoré sa našli v deštrukcii. Najviac stavebných detailov bolo zistených v presbytériu kostola. Podľa nálezu rebra sekundárne použitého v murive juhovýchodného nárožia presbytéria (obr. 6), bolo presbytérium minimálne raz prestavované alebo opravované po nejakej statickej poruche, ktorá sa dá predpokladať na základe výraznej pukliny v južnej stene presbytéria. Súčasná zachovaná podoba presbytéria predstavuje na základe nálezov torzo pravouhlého presbytéria, presvetleného vysokými štrbinovými oknami v južnej a východnej stene. Priestor bol zaklenutý jedným poľom gotickej krížovej klenby s jednoducho profilovanými rebrami (obr. 7). V južnej stene sa nachádzal malý výklenok v tvare lomeného oblúku, vytesaný do jedného kusa kameňa (obr. 8). Jediným dokladom, ktorý by snád mohol súvisieť s úpravou pôvodnej podlahy v svätyni, je maltový estrich. Ak by sa ďalším výskumom potvrdilo, že išlo skutočne o podlahu, ostáva otvorená otázka, či tento bol len lôžkom pre nejaký typ dlažby alebo bol finálnou úpravou povrchu. V novoveku po vybudovaní objektu krypty pred, respektíve pod oltárnou menzou hlavného oltára, z ktorej sa našiel v dlažbe odtlačok, bola táto podlahová úprava nahradená tehlovou dlažbou (tehly o rozmere  $28,5 \times 13,5 \times 6$  cm, kladené do vzoru podľa obr. 2). Podzemná krypta je priestorom zaklenutým kamennou valenou klenbou s osou rovnobežnou s osou kostola. Pri výstavbe tejto novovekej krypty

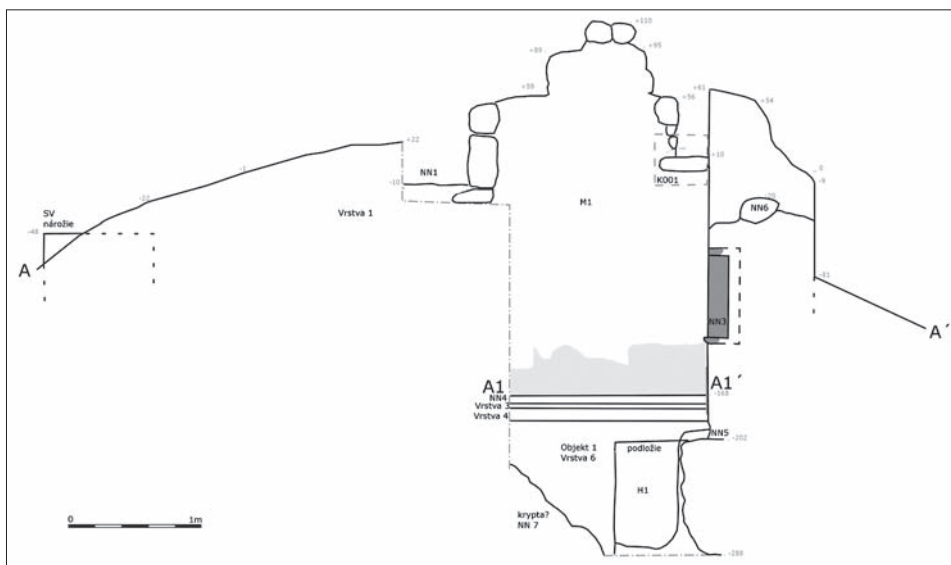
Obr. 4. Rez presbytériom, východný pohľad. Kresba autor.

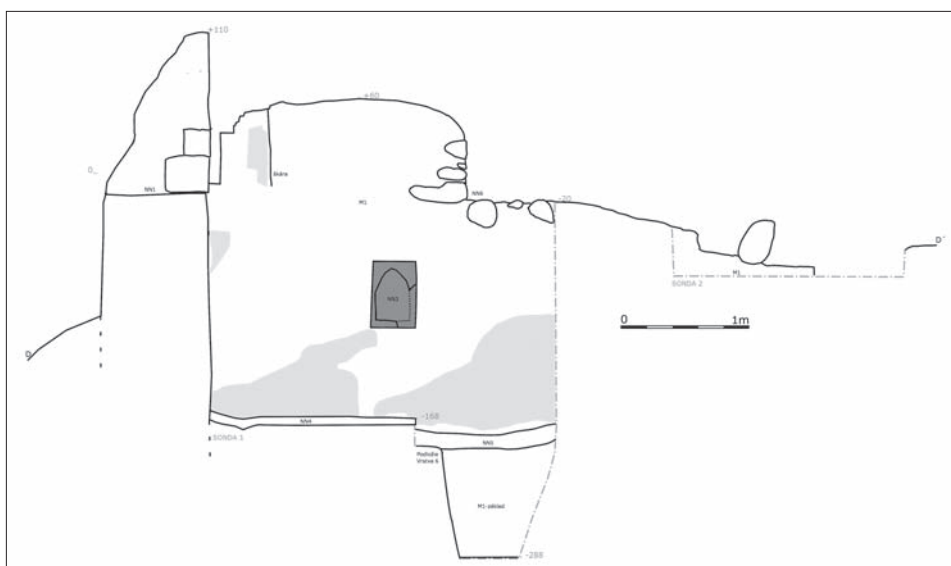
Obr. 5. Rez presbytériom, južný pohľad. Kresba autor.

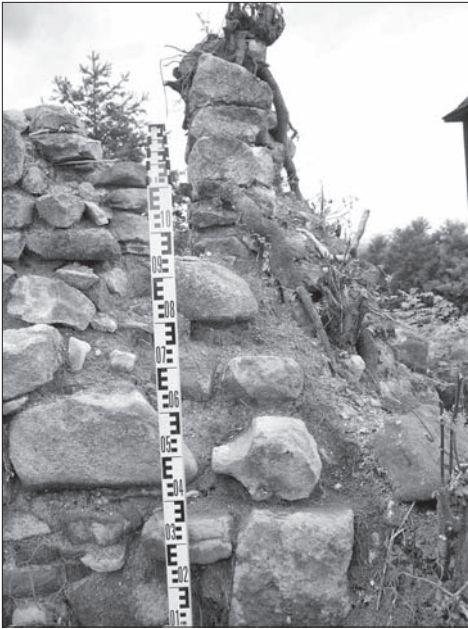
Obr. 6. Detail juhovýchodného nárožia presbytéria v exteriéri so sekundárne použitým klenbovým rebrom. Foto autor.  
 Abb. 6. Außendetail der südöstlichen Ecke des Altarraums mit sekundär verwendeter Gewölberippe. Foto vom Verfasser.

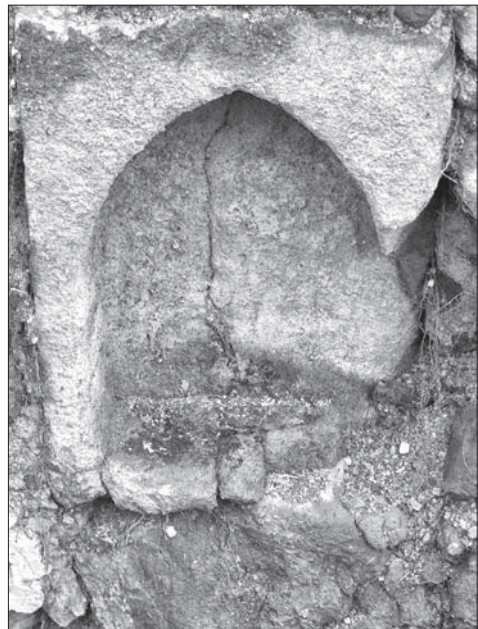
Obr. 8. Detail niky v južnej stene presbytéria. Foto autor.  
 Abb. 8. Detail der Nische in der Südwand des Altarraums. Foto vom Verfasser.
