KE STAVU POZNÁNÍ STAVEBNÍCH DĚJIN BÝVALÉHO KLÁŠTERA PREMONSTRÁTEK ROSA COELI V DOLNÍCH KOUNICÍCH. NÁLEZ ROMÁNSKÉHO OBYTNÉHO OBJEKTU POD STAVBOU BAROKNÍHO KONVENTU

DAVID MERTA – MAREK PEŠKA

Abstract: Příspěvek informuje o výsledcích záchranného archeologického výzkumu v areálu někdejšího kláštera premonstrátek v Dolních Kounicích, který založil v roce 1181 moravský šlechtic Vilém z Pulína. Nejvýznamnějším výsledkem výzkumu, probíhajícího v letech 2012 až 2013, bylo odkrytí románské (závěr 12. století) jednotraktové budovy o rozměrech 18,6 × 8,6 m, situované severně od gotické patrové kvadratury pod dnešním barokním konventem. Objekt byl podsklepen a nenavazovaly na něj žádné další stavby. V rámci jeho stavebního vývoje bylo identifikováno celkem pět stavebních fází a jeho zánik lze spojit s výstavbou barokního konventu v závěru 17. století. Dle autorů nemusel být primárně konventní stavbou, ale lze jej s jistotou považovat za sídlo Viléma z Pulína darované premonstrátkám snad i spolu se starším vlastnickým kostelem.

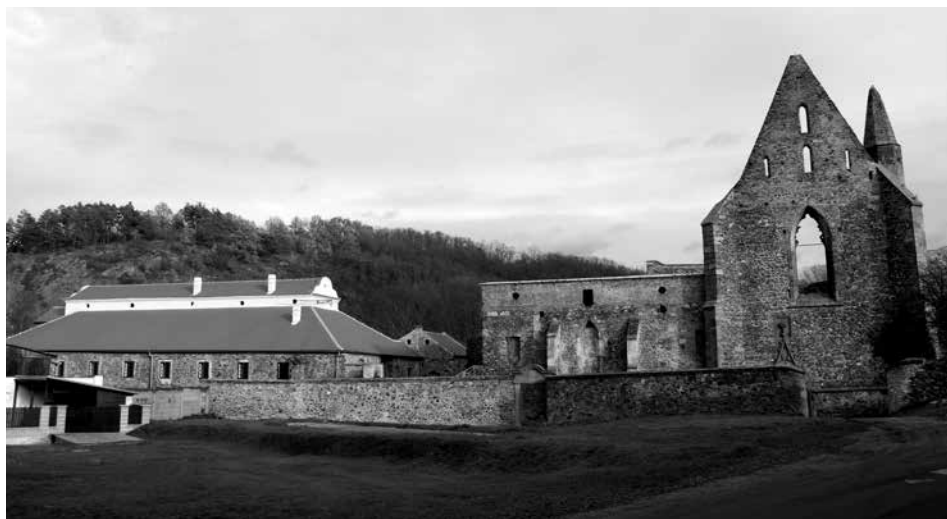
Obr. 2. Dolní Kounice, okr. Brno-venkov. Celkový pohled na klášter od západu. Vpravo je patrné průčelí kostela a vlevo budova barokního konventu. Archiv Archaia Brno, o. p. s.
 Abb. 2. Dolní Kounice, Bez. Brno-Land. Gesamtansicht des Klosters von Westen. Rechts die Fassade der Kirche und links das Gebäude des Barockkonvents. Archiv Archaia Brno, o. p. s.

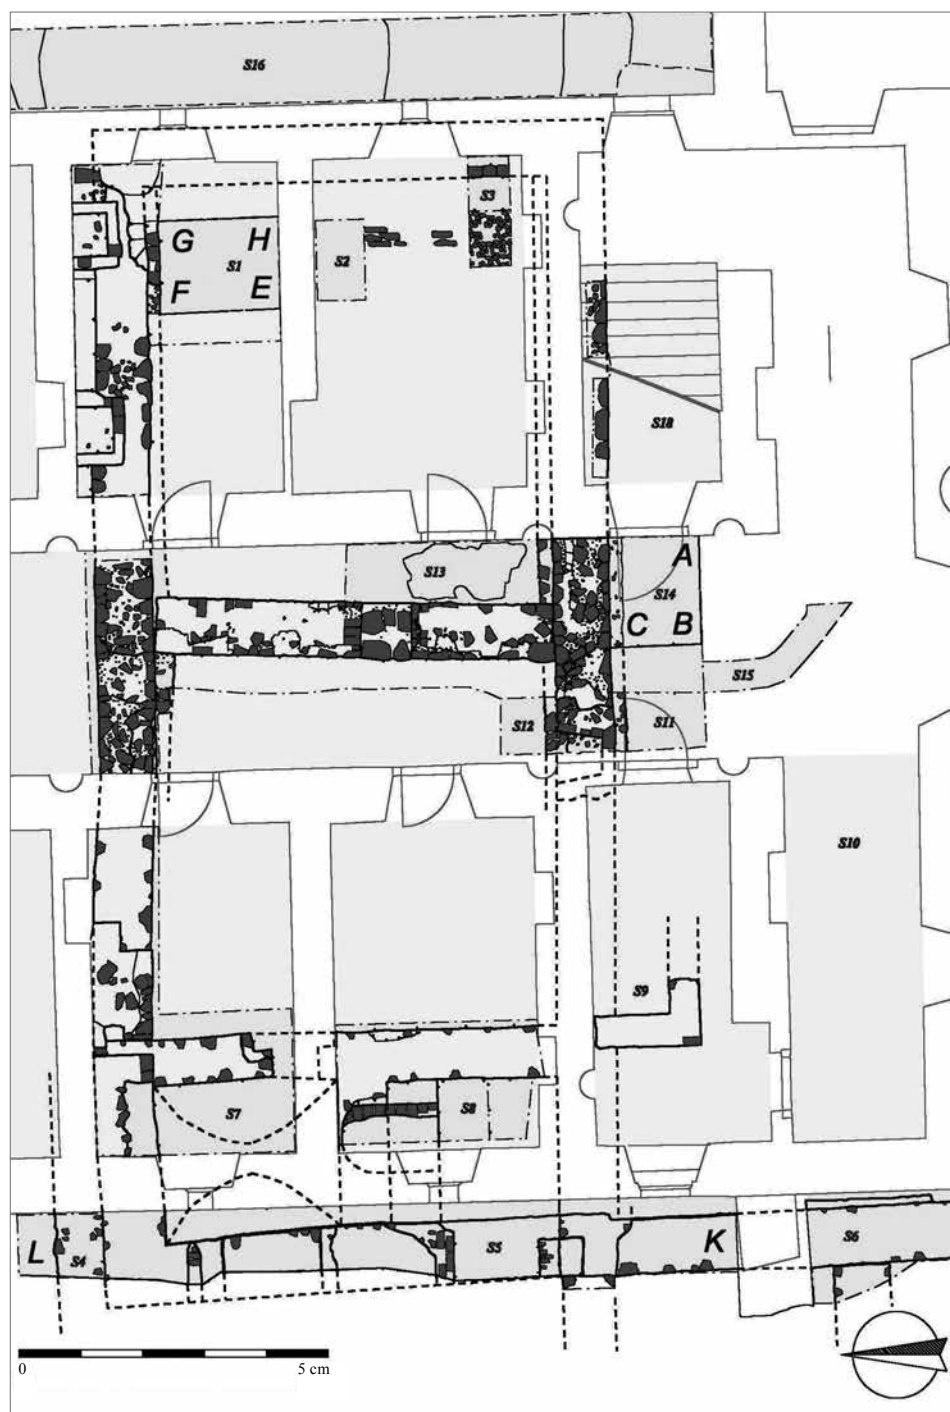
Obr. 4. Dolní Kounice, okr. Brno-venkov. Odkrytá románská a gotická zdiva v rámci barokního konventu, včetně umístění sond a řezů. Archiv Archaia Brno, o. p. s.

Abb. 4. Dolní Kounice, Bez. Brno-Land. Freigelegtes romanisches und gotisches Mauerwerk im Barockkloster, einschließlich der Lage der Bohrlöcher und Schnitte. Archiv Archaia Brno, o. p. s.

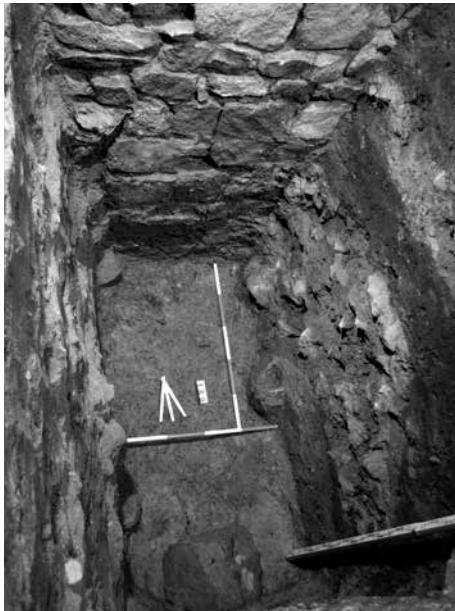
Obr. 5. Dolní Kounice, okr. Brno-venkov. Pohled od jihu do sondy S1. Archiv Archaia Brno, o.p.s.
Abb. 5. Dolní Kounice, Bez. Brno-Land. Blick von Süden in Sondierschnitt S1. Archiv Archaia Brno, o.p.s.

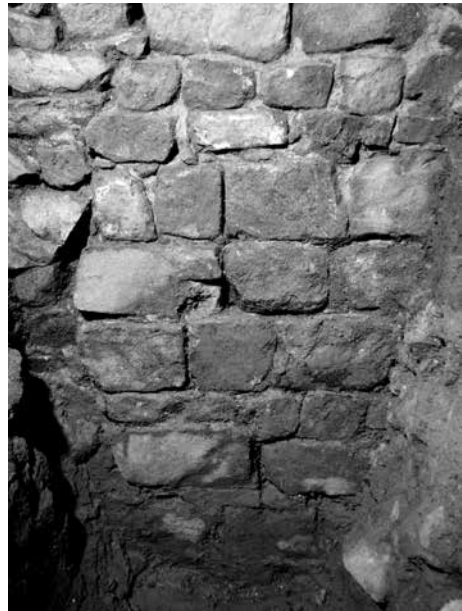
Obr. 6. Dolní Kounice, okr. Brno-venkov. Sonda 1 – severní stěna suterénu s kvádřikovým zdivem a gotickou „plombou“. Archiv Archaia Brno, o.p.s.
Abb. 6. Dolní Kounice, Bez. Brno-Land. Sondierschnitt 1, Nordwand des Souterrains mit Quadersteinmauerwerk und gotischer „Plombe“. Archiv Archaia Brno, o.p.s.

15 Indiciemi, jež nás vedly k domněnce o sklenutí, jsou: 1) rozšířený předzáklad; 2) zazděná mladší gotická plomba s. j. 933; 3) mohutná destrukce s. j. 177.

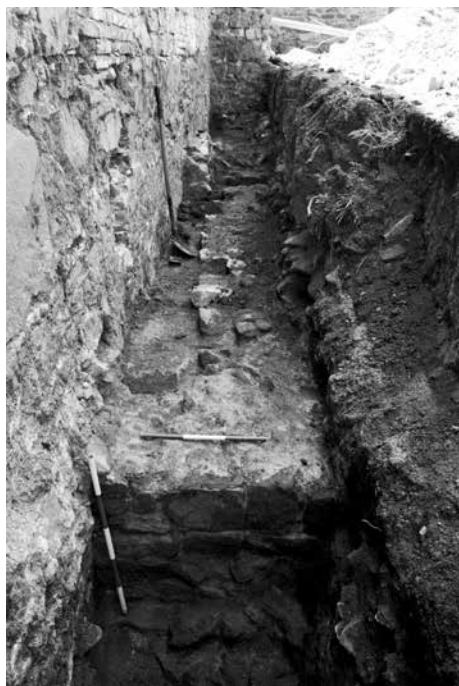
Obr. 8. Dolní Kounice, okr. Brno-venkov. Pohled od severu na úsek líce románské stavby dokumentované v rámci sondy S4. Archiv Archaia Brno, o. p. s.
 Abb. 8. Dolní Kounice, Bez. Brno-Land. Blick von Norden auf einen Abschnitt der Flucht des im Rahmen von Sondierschnitt S4 dokumentierten romanischen Baus. Archiv Archaia Brno, o. p. s.

14 Šířka předzákladu (S1, S4, S11, S12, S13, S14) dosahovala zpravidla 0,2 až 0,3 m, pouze v rámci sondy S4 byl dokumentován předzáklad o šířce 0,8 m.

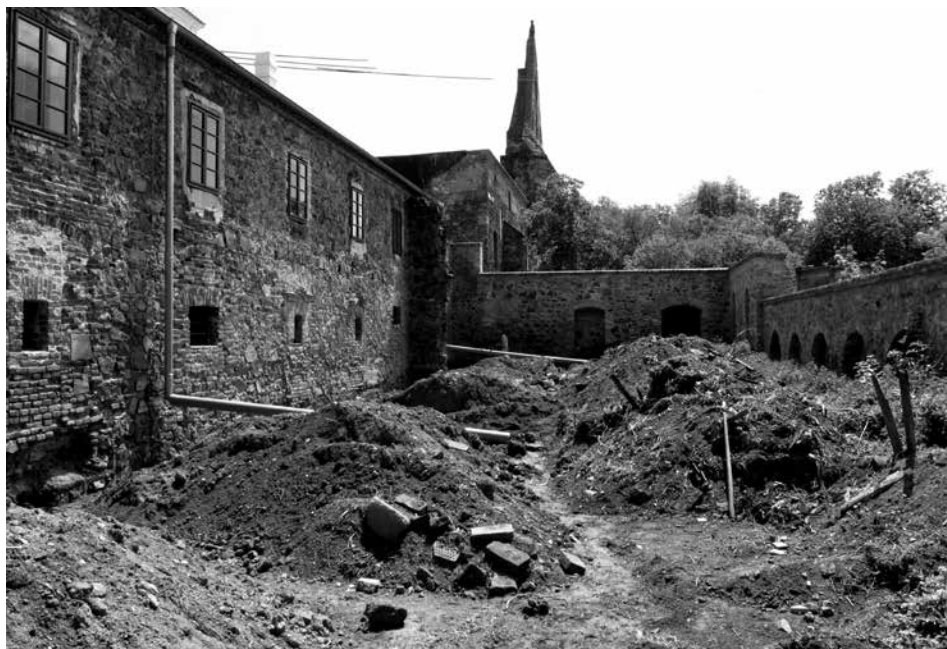
Obr. 9. Dolní Kounice, okr. Brno-venkov. Pohled od severozápadu na umístění sond S4 a S5 při budově barokního konventu. Archiv Archaia Brno, o. p. s.

Abb. 9. Dolní Kounice, Bez. Brno-Land. Blick von Nordwest auf die Lage der Sondierschnitte S4 und S5 am Gebäude des Barockkonvents. Archiv Archaia Brno, o. p. s.

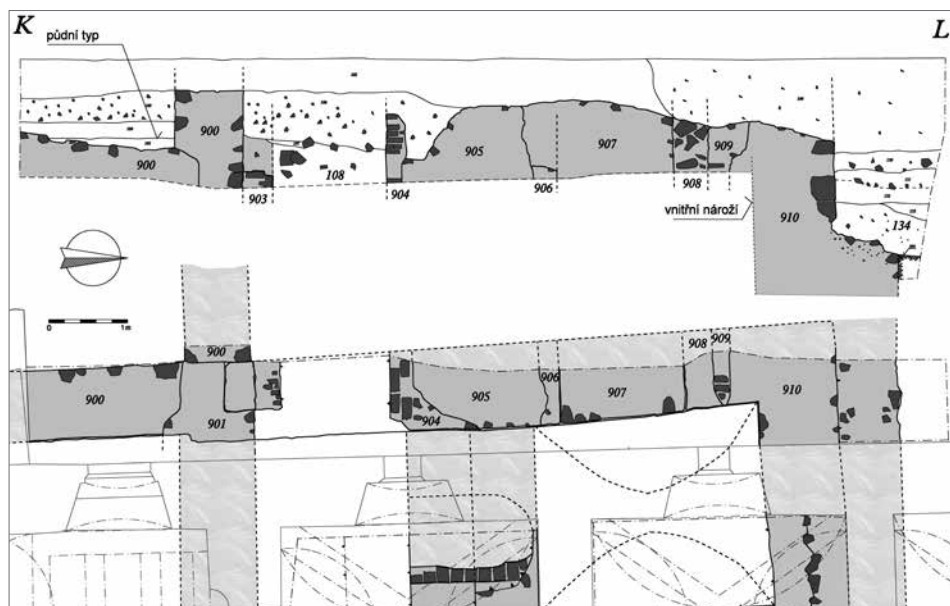
Obr. 10. Dolní Kounice, okr. Brno-venkov. Dokumentovaný řez v rámci sond S4 a S5. Archiv Archaia Brno, o. p. s.

Abb. 10. Dolní Kounice, Bez. Brno-Land. Im Rahmen der Sondierschnitte S4 und S5 dokumentierter Schnitt. Archiv Archaia Brno, o. p. s.

Im Hinblick auf den einfachen Grundriss und offenbar auch auf die Umfriedung des Areals mit einem Graben (siehe Sondiergrabung S4) können wir das Bauwerk mit einer gewissen Vorsicht als Sitz des Klostergründers Wilhelm von Pulín ansehen. Er könnte den Prämonstratenserinnen auch eine kleine Eigenkirche übergeben haben, von welcher der südlich von seinem Sitz gelegene Chorraum (vgl. oben romanische Basilika) freigelegt wurde. Dann hätten wir hier einen Sitz vor uns, der ein Gehöft darstellt, wie wir es in Böhmen beispielsweise aus Týnec nad Sázavou kennen – zweite Bauetappe (zusammenfassend z.B. Varhaník 2007), Bedřichův Světec (Klápště 1994, 31–38; 2005, 113–118), Chvojen (Hejna 1983, 368n) oder Vroutek (Hejna 1977, 69–70).

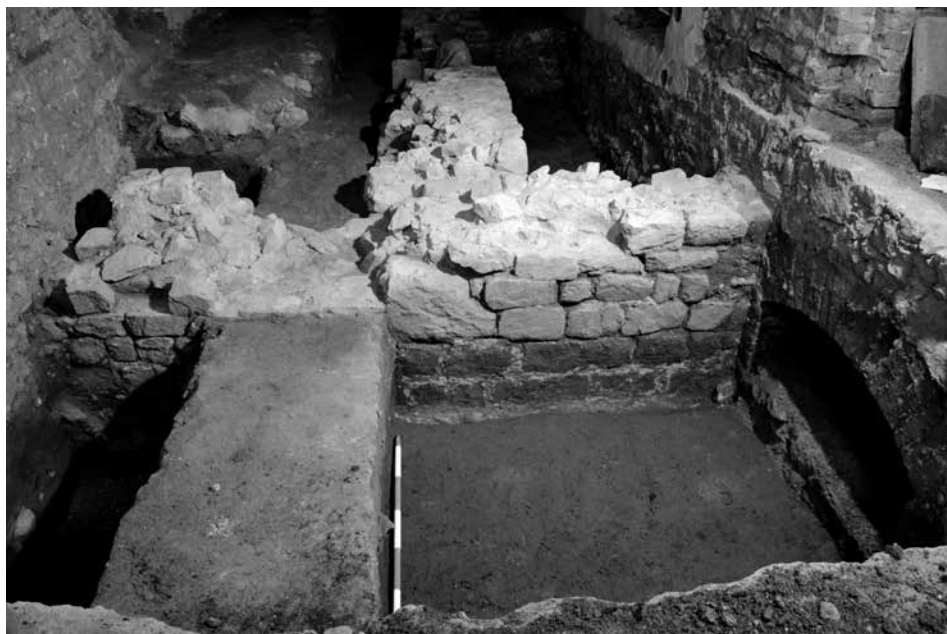
Obr. 12. Dolní Kounice, okr. Brno-venkov. Pohled od jihu na líc románského zdiva v sondách S11 a S14. Archiv Archaia Brno, o. p. s.
Abb. 12. Dolní Kounice, Bez. Brno-Land. Blick von Süden auf die Flucht des romanischen Mauerwerks in den Sondierschnitten S11 und S14. Archiv Archaia Brno, o. p. s.

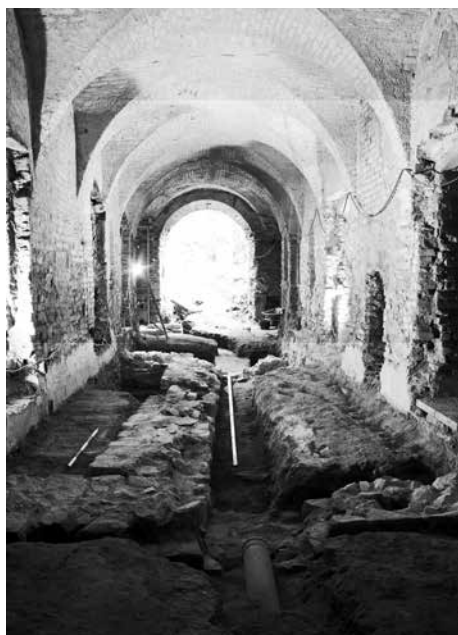
Obr. 13. Dolní Kounice, okr. Brno-venkov. Pohled od severu na substrukce středověkých zdí v chodbě barokního konventu. Archiv Archaia Brno, o. p. s.
Abb. 13. Dolní Kounice, Bez. Brno-Land. Blick von Norden auf die Substruktion der mittelalterlichen Gemäuer im Gang des Barockkonvents. Archiv Archaia Brno, o. p. s.
