**Archeologické projevy středověké a raně novověké nezděné zástavby na parcelách někdejších domů č. 6 a 8 na Vídeňské ulici v Brně**

*Archaeologia historica*. 2018, vol. 43, iss. 1, pp. 65-95

## *Archaeological evidence of medieval and early modern age non-masonry construction on the plots of former houses nos. 6 and 8 in Vídeňská Street, Brno*

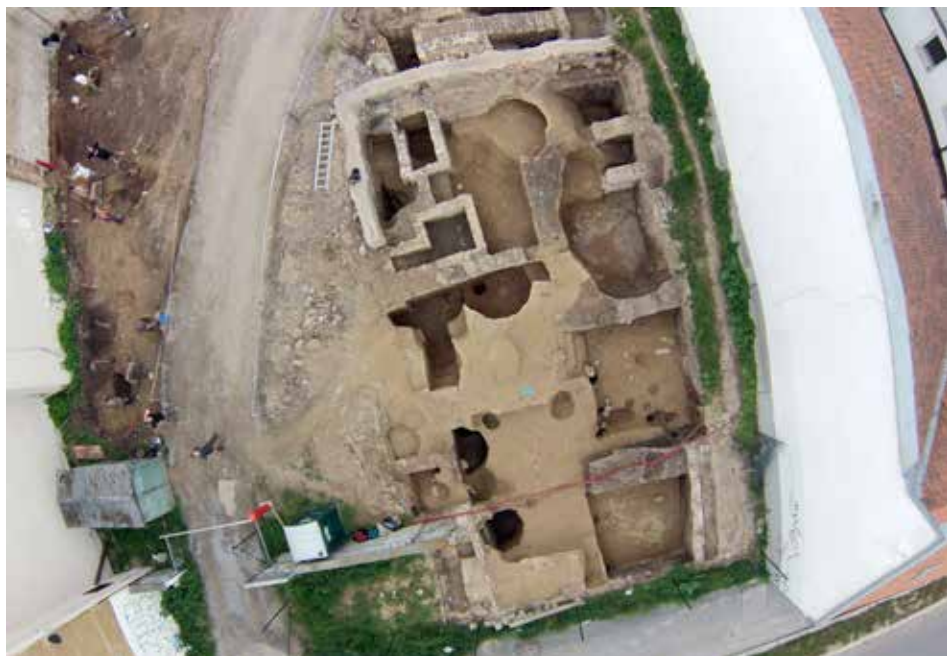
Obr. 4. Pohled na dokopanou úroveň plochy C a D (orientováno k západu), na němž jsou patrné relikty dřevohliněné zástavby. Vlevo probíhá exkavace situací na ploše E. Zdroj fotoarchiv Archaia Brno, o.p.s.

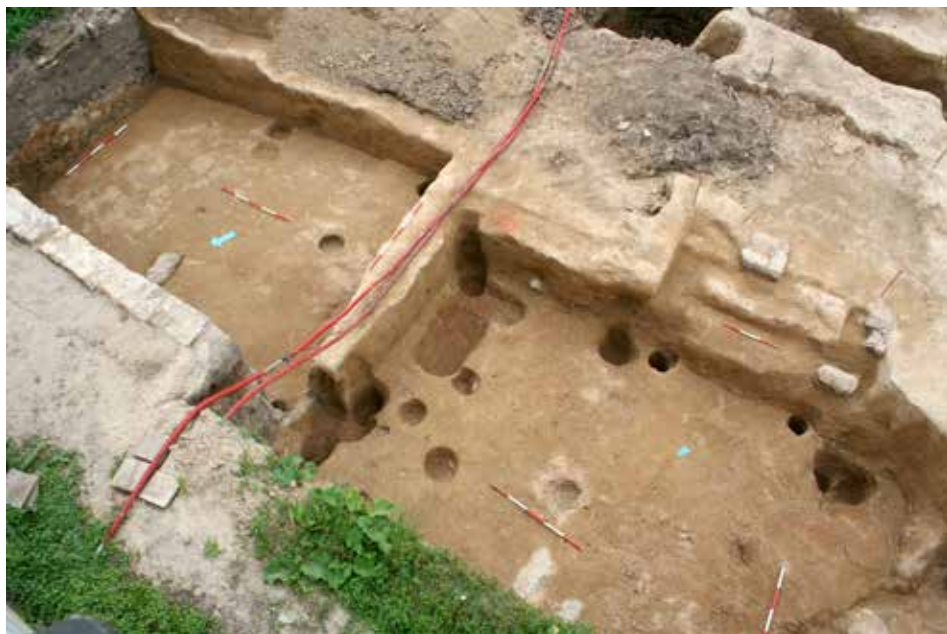
Obr. 7. Pohled od severozápadu na objekty s. s. j. 003 a 004. Zdroj fotoarchív Archaia Brno, o. p. s. – foto č. 9092-2013.  
 Abb. 7. Blick aus Nordwesten auf die Objekte Verband stratigraphischer Einheiten 003 und 004. Quelle Fotoarchív Archaia Brno, o. p. s. – Foto Nr. 9092-2013.

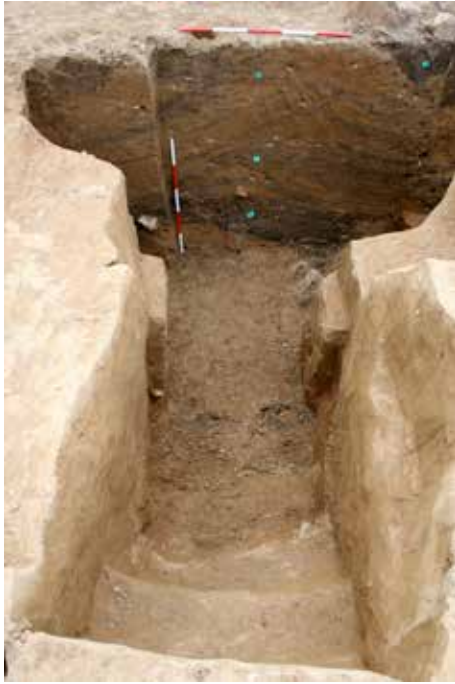
Obr. 9. Pohled od východu na vstupní část do objektu s. s. j. 005. Zdroj fotoarchiv Archaia Brno, o.p.s. – foto č. 9031-2013.

složku konstrukce příslušné stavby a sklípek byl kopaný shora. Další výplně měly poměrně jednoznačný zásypaný charakter. Sklípek byl přístupný schodištěm od východu, jež bylo utvořeno výkopem s. j. 559, který měl přímé, svislé stěny a stupňovitě tvarované dno. Zachováno bylo sedm stupňů o výšce 0,1–0,35 m a šířce 0,25 m. Šířka výkopu činila 0,9 m. Členitost stěn při vyústění do sklípku snad naznačuje použití jisté konstrukce při utváření vstupu, který byl široký 0,8 m. Vlastní prostor sklípku měl přibližně kruhový půdorys o průměru 2,6 m. Původní výška činila minimálně 2,1 m. Nejmladší keramický materiál získaný z výplně lze datovat do období od druhé poloviny 15. do 16. století. V některých uloženíích však převažoval materiál z druhé poloviny 14. až první poloviny 15. století. To byl i případ vrstvy s. j. 338, která navíc poskytla soubor pěti mincí. Jde o homogenní spektrum mincí běžně obíhajících v období husitských válek na jižní Moravě.<sup>3</sup> Sklípek byl stratigraficky mladší než objekt s. s. j. 042, jehož výplně obsahovaly keramické zlomky ze 14. století, a jáma s. s. j. 076 s keramikou z druhé poloviny 15. století.

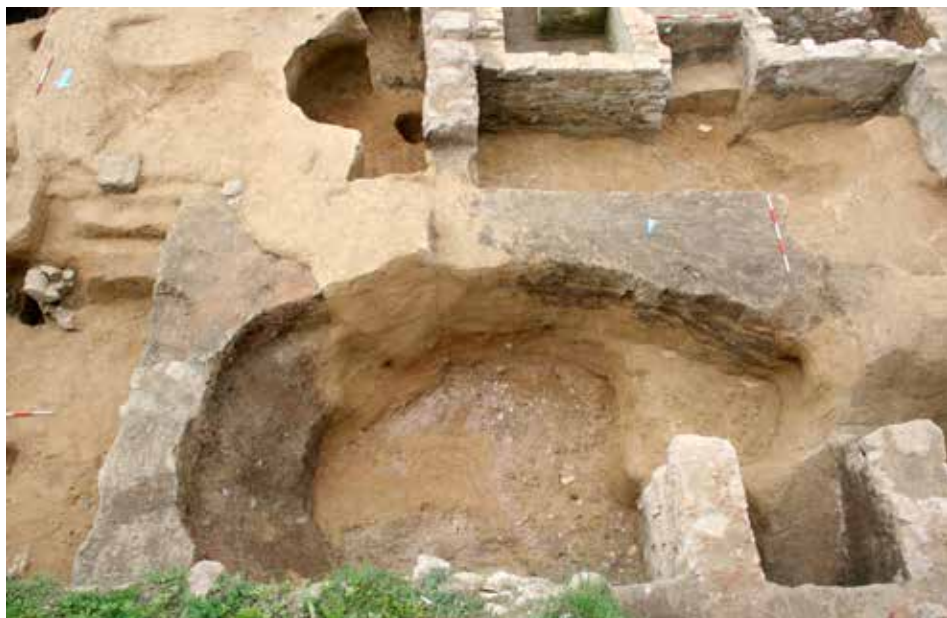
Obr. 13. Pohled od severu na objekt s. s. j. 047. Zdroj fotoarchiv Archaia Brno, o. p. s. – foto č. 8939-2013.  
 Abb. 13. Blick aus Norden auf das Objekt Verband stratigraphischer Einheiten 047. Quelle Fotoarchiv Archaia Brno, o. p. s. – Foto Nr. 8939-2013.

Objekt, jehož funkce nebyla přesně určena (obr. 12 a 13). Mohlo by jít o exploatační jámu, ale není vyloučena možnost, že šlo o objekt související se zástavbou. Ke spojitosti s ní vybízí především poloha v poměrně blízké vzdálenosti od čela parcely (10,5 m), navíc v návaznosti na zaniklé suterénní staveb. Proti určení jámy jako reliktu sklepa hovoří do jisté míry její charakter. Půdorys výkopu (s. j. 552) byl v horní části přibližně oválný o rozměrech 5 × ca 4 m, v dolní byl členitější, v hlavní partii snad kruhový o průměru 2,9 m. Východní stěna byla stupňovitá, šikmá a rozevírala by sklep v horní hraně do prostoru. Na dně nebyla zaznamenána výraznější komunikační úroveň. Nemusela však být patrná v šterkovopísčité vrstvě podloží, jejíž povrchu výkop dosáhl. Některé z rysů objektu by jeho využití jako sklepa mohly nasvědčovat. Je to především hloubka, která činila minimálně 2,3 m. V jihozápadní části bylo dno zvýšeno o 0,5 m. Tento stupeň mohl mít ve funkčním využití sklepa svůj význam, nebo mohl souviset s jeho zpřístupněním. Je možné uvažovat také o tom, že jáma představuje destrukci raženého sklepa. Této interpretaci ovšem neodpovídá skladba výplně. Přímo na dně ležela místy vrstva, kterou lze považovat za hliněnou část nějaké konstrukce (s. j. 330, 331). Drtivou část objemu jámy vyplňovala zásypová uloženina, zřejmě odpadního charakteru (s. j. 314–316, 324, 328, 329). Museli bychom předpokládat, že by po destrukci sklepa byla odstraněna vrstva tvořící původně strop. Důvodem mohlo být její využití jako stavebního materiálu nebo byla odebrána za účelem získání příslušných věcí, pokud strop spadl ještě v době funkce sklepa. V potaz je nutné brát možnost, že v případě dokumentované jámy může jít o druhotné využití a úpravu někdejšího sklepa (ať už raženého či kopaného), která „setřela“ prvky, které by jasně potvrzovaly takovou interpretaci.

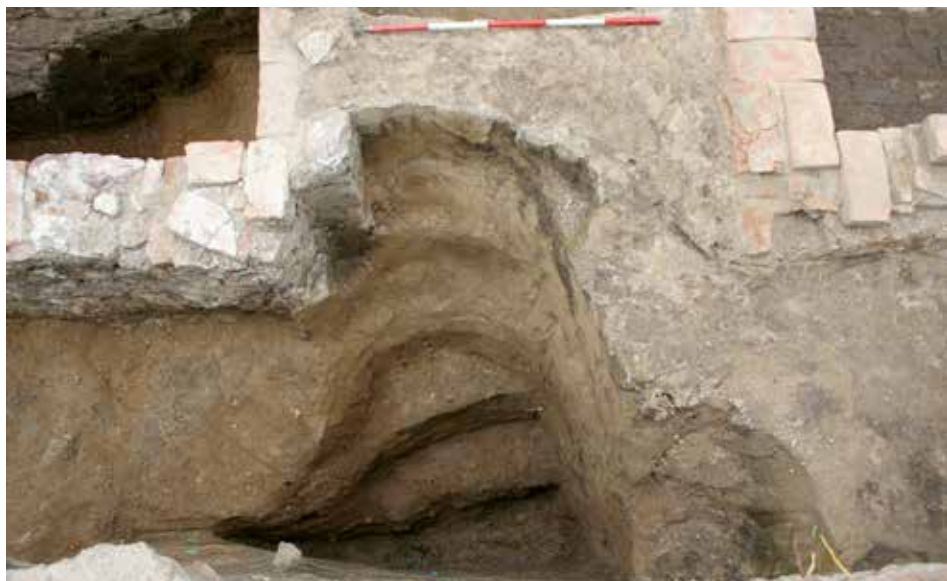
Obr. 15. Pohled od jihu na vstupní část do objektu s. s. j. 051. Zdroj fotoarchiv Archaia Brno, o.p.s. – foto č. 9036-2013.  
 Abb. 15. Blick aus Süden auf den Eingangsteil in Objekt Verband stratigraphischer Einheiten 051. Quelle Fotoarchiv Archaia Brno, o.p.s. – Foto Nr. 9036-2013.

Sklípek (obr. 14 a 15). Byl zachycen pouze malý segment výkopu (s. j. 555). Půdorys lze odhadovat jako obdélný nebo čtvercový o rozměrech ca  $2 \times > 0,5$  m. Pokud by mělo jít o do podloží ražený objekt, musela by být vysvětlena absence vrstvy, která by tvořila původní strop. Na dně ležela komunikační (nášlapová) vrstvička s. j. 317. Následovala zásypová uloženína s. j. 223. Vstupní schodiště předstupovalo prostor sklepa. Bylo umístěno při severovýchodním rohu a směřovalo na sever. Bylo utvořeno výkopem s. j. 640, který měl přímé, svislé stěny a stupňovitě tvarované dno. Zachovány byly čtyři stupně o výšce 0,2–0,35 m a šířce 0,2–0,3 m. Šířka výkopu činila 1 m. Keramický materiál získaný z výplně lze datovat do období 14. až 15. století.

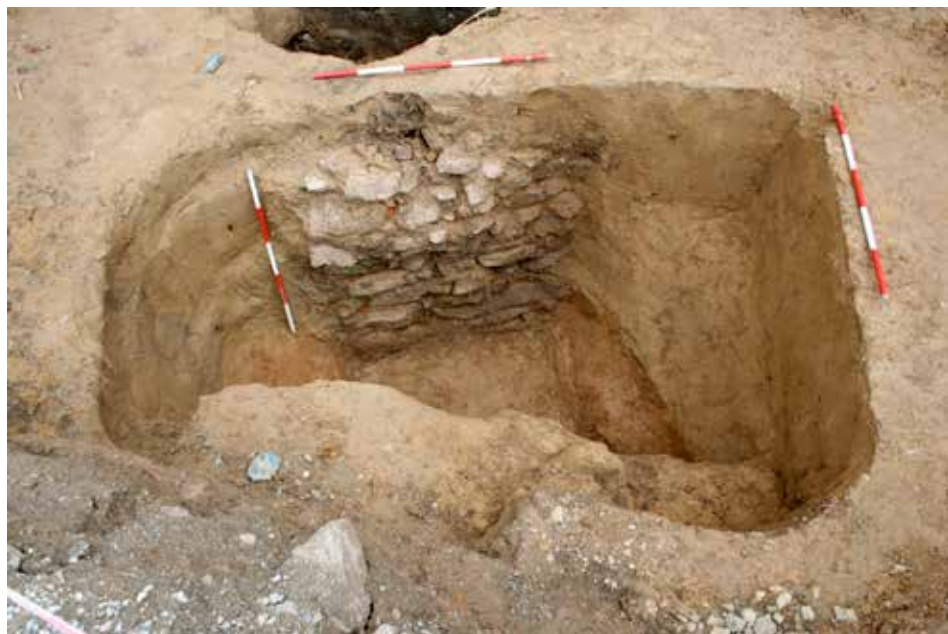
Obr. 18. Pohled od severu na objekt s. s. j. 059. Je patrné vyzdění jižní stěny. Zdroj fotoarchiv Archaia Brno, o.p.s. – foto č. 9058-2013.

Sklípek (obr. 17 a 18). Vznikl zřejmě ražbou do podložních vrstev. Byl zachycen pouze segment jeho destruované jižní části (výkop s. j. 608). Měl vnitřní světlost 2,2 × > 1,5 m. Jižní stěna

byla posílena zdi z kamenů spojených hlinou (s. j. 947), protože při výkopu sklípku se zde narazilo na méně soudržné výplně zásobní jámy s. s. j. 058. Dno bylo ve střední části sníženo o 0,3 m. Sklípek musel být přístupný ze severní strany. Ze zánikových výplní byl získán keramický materiál ze 16. století. Zásypy stratigraficky starší zásobní jámy s. s. j. 058 poskytly soubor zlomků kuchyňské keramiky z období od druhé poloviny 15. do první poloviny 16. století. Obsahovaly také mince, která určuje *terminus post quem*. Jde o stříbrný haléř Ludvíka I. Jagellonského (1516–1526), ražený v Kutné Hoře.
