Zjištění románské stavební etapy v kostele Narození P. Marie v Kostelci n. Vltavou, okr. Písek

Archaeologia historica. 1980, vol. 5, iss. [1], pp. 329-334

J I Ř Í Š K A B R A D A

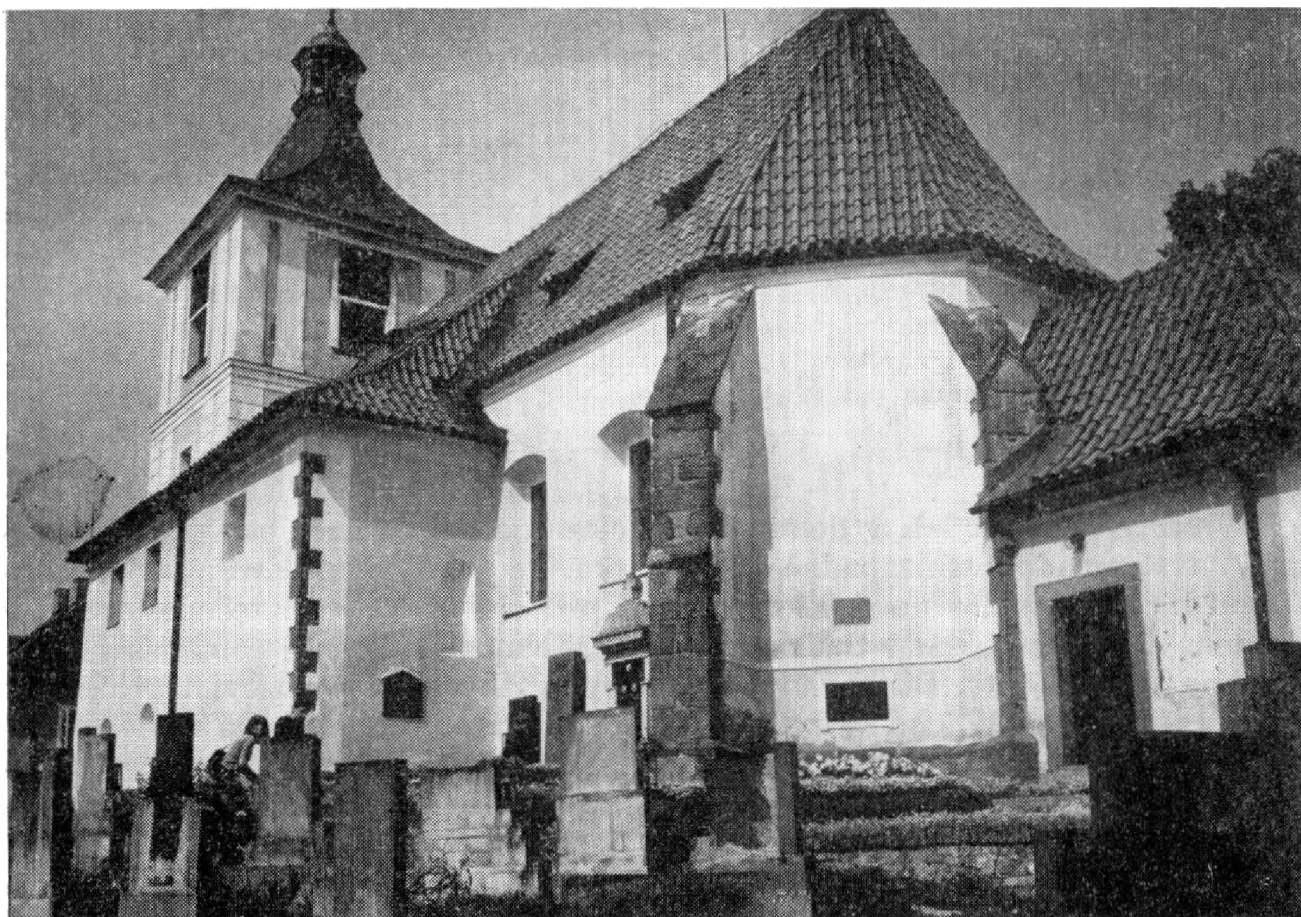
Obr. 1. Kostelec n/Vltavou (okr. Písek), kostel Narození P. Marie, celkový pohled od jihovýchodu. V popředí raně gotický presbytář, za ním ve východní stěně křídla příčné lodi zazděné románské okno.

Okna stejných rozměrů ve východních stěnách křídel transeptu tedy není nadále nutné vykládat jako přetrvání jednoduchých románských tvarů do druhé poloviny 13. století (či doby ještě pozdější), ale přirozeněji jako druhotně užitá architektonické články nejspíše ze zbořeného východního závěru románského kostela.

Abb. 1. Kostelec nad Vltavou (Bez. Písek), Kirche Mariae Geburt, Gesamtblick von Südosten. Im Vordergrund das gotische Presbyterium, dahinter in der Ostwand des Transeptflügels das vermauerte romanische Fenster.

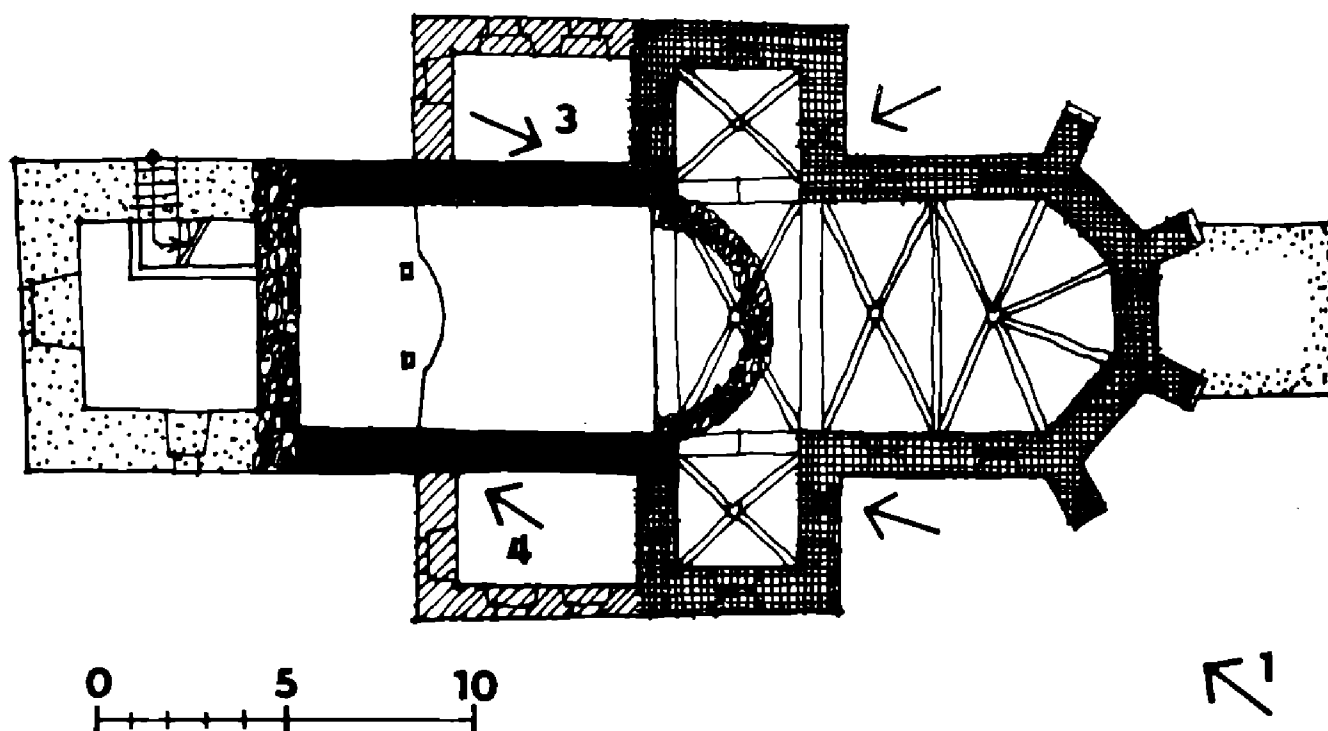
Obr. 2. Kostelec n/Vltavou (okr. Písek), kostel Narození P. Marie, schematický půdorys podle vyobrazení v Soupisu památek... (viz pozn. č. 1, str. 76) s analytickým vyznačením základních stavebních etap. Černě – dochované stěny románského kostela, kroužením doplněn předpokládaný průběh západního a východního ukončení. Křížkovane – raně gotický presbytář a příčná loď, šrafovane – přístavba renesančních empore, tečkovaně – západní věž a východní sakristie. Šipky s čísly označují záběry snímků fotodokumentace, šipky bez čísel umístění druhotně zabudovaných románských oken.

Abb. 2. Kostelec nad Vltavou (Bez. Písek), Kirche Mariae Geburt — schematischer Grundriß nach der Abbildung in *Soupis památek...* (siehe Anm. 1, S. 76) mit analytischer Bezeichnung der einzelnen Bauetappen. Schwarz — erhaltene Wände der romanischen Kirche; die Kreise ergänzen den vorausgesetzten Verlauf der westlichen und östlichen Beendigung. Kreuze — frühgotisches Presbyterium und Querschiff, Schraffen — Anbau der Renaissanceemporen, Punkte — Westturm und Ostsakristei. Pfeile mit Zahlen bezeichnen die Aufnahmerichtung der

Fotodokumentation, Pfeile ohne Zahlen die Lage der sekundär vermauerten romanischen Fenster.

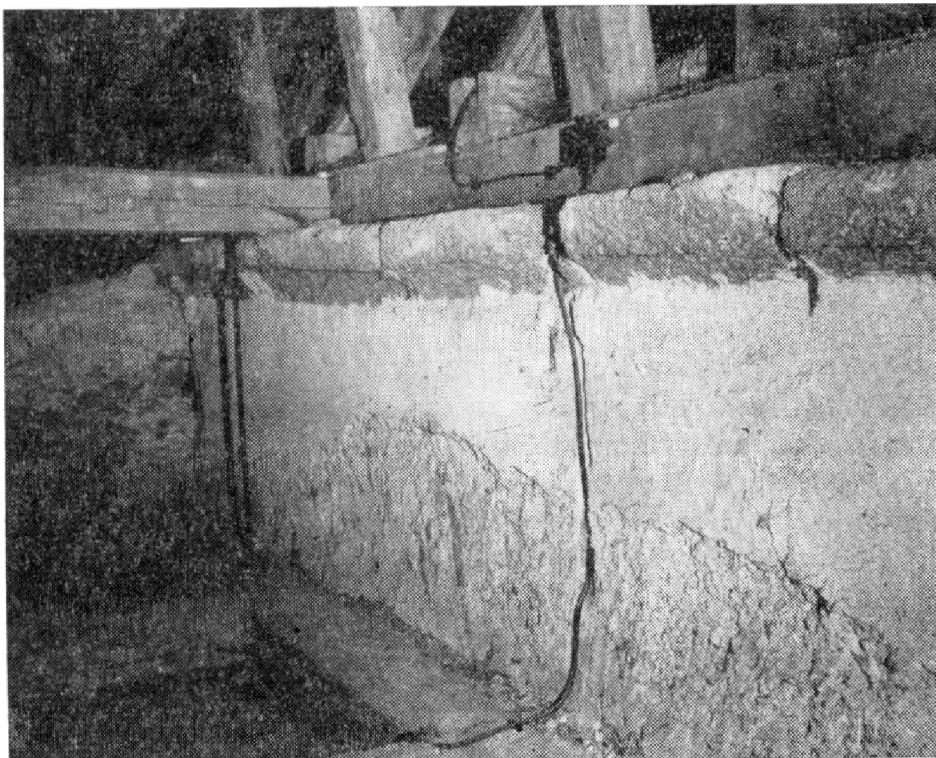
Obr. 3. Kostelec n/Vltavou (okr. Písek), kostel Narození P. Marie, podstřeší nad severní emporou. Pohled k východu podél horní části románské severní stěny lodi. Na koruně zdiva jsou díly tesané řimsy, jejíž fabionový profil končil v místě, kde (na vzdálenějším konci stěny) přiléhá neomítané zdivo nad raně gotickým transeptem. Spodní část viditelného úseku románské stěny je rozrušena vybouráním arkády renesanční empory.

Jižní i severní románská stěna lodi je nahoře ukončena římsou, jejíž díly jsou rovněž tesány ze žuly. Římsa má jednoduchý čtvrtkruhový fabionový profil, který vystupuje před líc stěny o 13—14 cm, a horní pás vysoký 12 cm. Záklenek románského okna je ve stěně značně vysoko (vrchol záklenku je jen 41 cm pod výběhem profilu římsy), což je obvyklejší spíše u středních lodí složitějších, basilikálních dispozic. Nelze ale také vyloučit případný mladší původ římsy, protože raně gotická východní část kostela má — alespoň pokud lze soudit při dnešním novém omítnutí — zhruba v téže výši římsový profil obdobný. Pokud je římsa na románských stěnách lodi až raně gotická, mohla být nasazena buď na původní korunu zdiva, nebo mohlo dojít i k dílčímu snížení původní výšky stěn.

Abb. 3. Kostelec nad Vltavou (Bez. Písek), Kirche Mariae Geburt. Vordach über der Nordempore. Blick gegen Osten am Oberteil der romanischen Nordwand des Schiffes entlang. Auf der Mauerkrone Teile eines zubehauenen Gesimes, dessen Profil an der Stelle endete, wo sich (am entfernteren Wandende) das unverputzte Mauerwerk an das frühgotische Querschiff anschließt. Der Unterteil des sichtbaren Abschnittes der romanischen Wand wurde durch den Durchbruch einer Arkade der Renaissanceempore angegriffen.

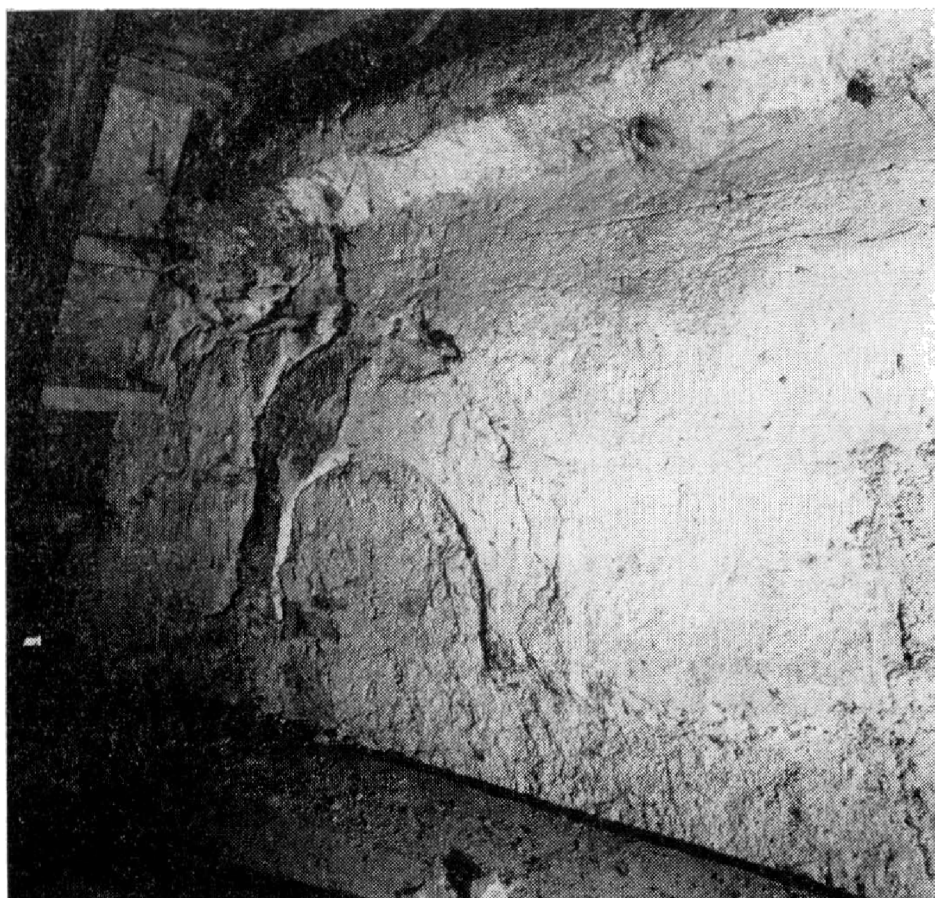
Obr. 4. Kostelec n/Vltavou (okr. Písek), kostel Narození P. Marie, podstřeší nad jižní emporou. Pohled k severozápadu na horní část románské jižní stěny lodi, v níž je pod řimsou patrná líc špaetového půlkruhového záklenku románského okna, dodatečně zazděného. Kresba a fotografie autor.

Tady se románské stěny lodi skutečně dochovaly. Přesvědčivým důkazem je především horní část jednoho románského okna, sledovatelná v jižní stěně lodi nad přístavkem empory. Okno je široké 63 cm a dochován je jeho 37 cm vysoký půlkruhový záklenek s šikmou špaletou, tesaný ze žuly. Při záklenku okna vlevo je patrná skladba líce zdiva z kvádrů o výšce kolem 30 cm (spodní 32 cm, horní 27 cm), tesaných rovněž ze žuly. Tloušťka románských stěn je kolem 1 m, vnitřní šířka lodi 610 cm, délka (k věži) přes 9 m.

Abb. 4. Kostelec nad Vltavou (Bez. Písek), Kirche Mariae Geburt, Vordach über der Südempore. Blick von Nordwesten auf den Oberteil der romanischen Südwand des Schiffes, in der man unter dem Gesimse die Vorderseite der halb-kreisförmigen Spaletteneinwölbung des nachträglich vermauerten romanischen Fensters bemerkt.
