Využitie národopisných paralel pri rekonštrukcii stavebných technik objektov dedinskej usadlosti v stredoveku

Archaeologia historica. 1987, vol. 12, iss. [1], pp. 171-181

MILAN HANULIAK

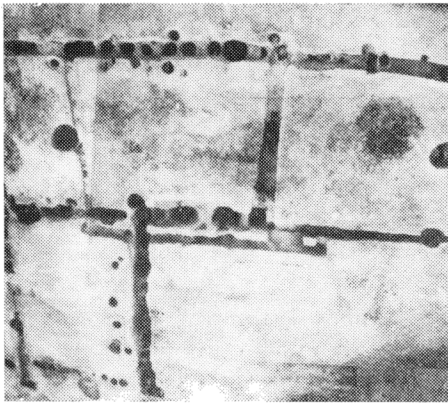
Obr. 1. Chľaba, okr. Nové Zámky. Objekt 57b v superpozícii s obj. 57a.

1. Chľaba, Kr. Nové Zámky. Objekt 57b in Superposition mit Objekt 57a. Blick von Westen auf die Lage aus dem Jahr 1980.
2. Chľaba, Kr. Nové Zámky. Objekt 57b. Detailsicht in das vertiefte Kammerinterieur von Osten. Lage aus dem Jahr 1981.

V prostredí hlinených stien domov sa značná pozornosť venovala konštrukcii striech a druhu použitej krytiny. Z dôvodov nižšej pevnostnej stability hlinených múrov sa váha strešnej konštrukcie prenášala na terén prostredníctvom sochových stĺpov. Išlo o dva protistojače stĺpy umiestnené v strede čelnej a

zadnej steny ako sme to zachytili pri objekte 57b (obr. 1, 9). Bývali najčastejšie z kmeňa agátu, lebo sa z dostupných druhov drevín pokladal za najtrvanlivejší. Sochové stĺpy boli horizontálne prepojené slemenom. Spoločne tvorili oporu strešného krovu. V južnoslovenskej oblasti sa krov poväčšine zhotovoval z trvácneho a dostatočne pevného agátového dreva, ktorého tu bol dostatok (Kovačevičová 1967, s. 421; 1981, s. 69; Mjartan 1970, s. 93; 1975, s. 906; Polonec 1972, s. 78). Krytinou striech chrániacou steny pred deštrukciou z prevlhnutia, bola po stáročia slama. Vysoká frekvencia jej použitia v nížinatom prostredí bola ovplyvnená sčasti aj charakterom dreva listnatých stromov, ktoré nebolo vhodné k zhotovovaniu šindľovej krytiny. Slamená krytina mala pritom dostatočne dlhú trvácnosť. Kvalitne uložená strecha z cca 4—5 tisíc viazanic vydržala bez opravy 25—30 rokov (Szabó 1969, s. 34—37; Horváth 1976, s. 64; Mruškovič 1976, s. 70). V pridunajskej oblasti južného Slovenska, kde leží aj lokalita Chľaba, boli v minulosti strechy budov pokrývané tiež trstinou pre jej vysokú kryciu schopnosť, ľahké viazanie do dlhých zväzkov a strihanie do požadovaných tvarov (Mencl 1980, s. 15). Uprednostňovanie trstiny voči slame ovplyvnila jej dostupnosť aj tým vrstvám pospolitého ľudu, ktorého príslušníci nevlastnili pôdu a nemali tak priamy prístup ku slame (Mruškovič 1976, s. 71).

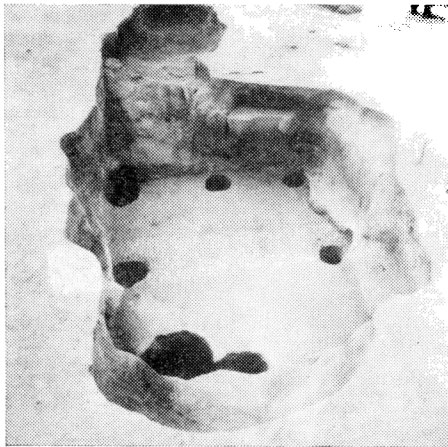
Obr. 3. Chľaba. Objekt 48.

3. Chľaba, Kr. Nové Zámky. Objekt 48. Blick in das vertiefte Kammerinterieur von Norden.
4. Chľaba, Kr. Nové Zámky. Objekt 49. Blick in das vertiefte Kammerinterieur von Osten.

Spodné podlažia objektov odkrytých v Chľabe, objektu 5 zo Sárvalya a objektu z Nagyvászony-Csepelya v Maďarsku boli zahĺbené do sprášového podlažia (Parádi 1979, s. 65—66; Hanuliak-Zábojník 1981, s. 56). Po obvode interiérov týchto priestorov bol rozložený systém drevených stĺpov s maximálnym priemerom 46 cm, zapustených do dna až 90 cm (obr. 3—8, 10—11).

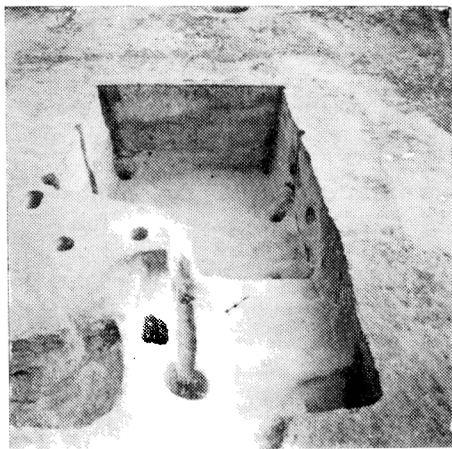
Obr. 5. Chľaba. Objekt 61.

5. Chľaba, Kr. Nové Zámky. Objekt 61. Blick in das vertiefte Kammerinterieur von Süden.
6. Chľaba, Kr. Nové Zámky. Objekt 69. Blick in das vertiefte Kammerinterieur von Norden.

pripájajú v pozdĺžnej osi, alebo kolmo na ňu. Samostatne stojace objekty sú zriedkavejšie, no v dedinskom prostredí sa s nimi stretávame doposiaľ (Mencl 1980, obr. 82—84). Slúžili na uskladňovanie zásob, ktoré pre potrebu špeciálnych podmienok nemohli byť uložené v priestore obytného domu. Z protipožiarneho dôvodu boli samostatne stojace komory vzdialené od obytných objektov, súčasne však v bezpečnostnej vzdialenosti chránené pred vylúpením (Füzes 1982, s. 190). Vo väčšine prípadov sú to dvojpodlažné stavby. V Chľabe sa odkrylo šesť objektov tohto typu štvorcovej i obdĺžnej dispozície z 2. polovice 14.—15. stor. Osamotené postavenie chľabienskych komôr je v prípade objektu 61 a 103 nepriamo potvrdené rozmerom pozdĺžnej osi, presahujúcej bežnú šírku obytných domov v tomto období i priečnym napojením vstupu do suterénneho podlažia pri objekte 49 a 61 (obr. 4, 5, 8, 10).

Spodné podlažia komôr boli do sprášového podlažia zahĺbené 110 až 160 cm. Sprístupnené boli šikmo sa zvažujúcim vstupom obohateným o schodíky vytesané do hlíny (obr. 5—7). Proti nežiadúcim poveternostným vplyvom boli chránené ľahkou drevenou konštrukciou a dverami uzatvárajúcimi interiér (obr. 4, 6, 7, 10, 11; Škabrada 1978, s. 364). Suterénny priestor bol vlhký a po celý rok najchladnejší z celej usadlosti. Slúžil na uskladňovanie zemiakov, zimnej zeleniny, ovocia, drobného hospodárskeho náradia, sudov s vínom a ka-

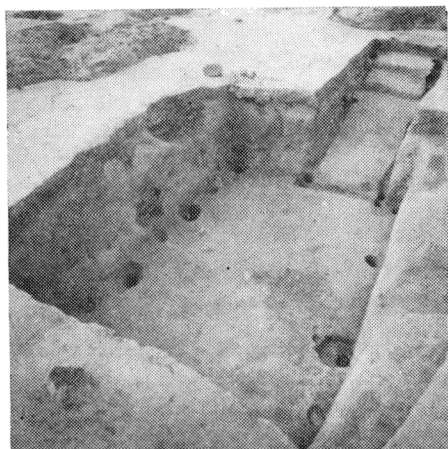
Obr. 7. Chľaba. Objekt 83.

7. Chľaba, Kr. Nové Zámky. Objekt 83. Blick in das vertiefte Kammerinterieur von Nordosten.
8. Chľaba, Kr. Nové Zámky. Objekt 103. Blick in das vertiefte Kammerinterieur von Westen.

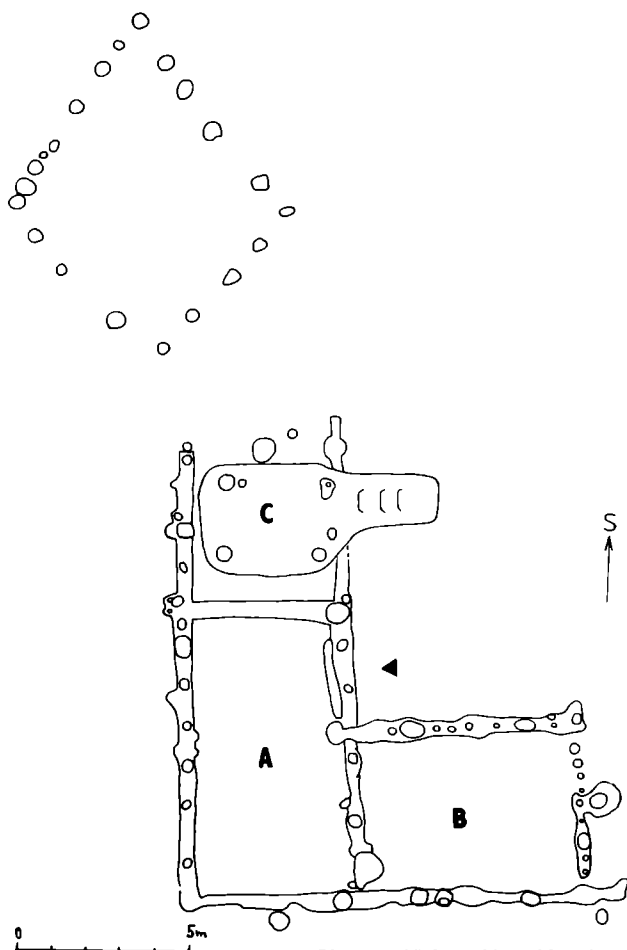
Obr. 9. Chľaba. Plán Obj. 75b. Základy domu komorového typu a sev. ležiaci stodoly.

9. Chľaba, Kr. Nové Zámky. Plan des Objekts 57b. Fundamente des Wohnhauses vom Kammertyp und der nördlicher liegende Scheune.
10. Chľaba, Kr. Nové Zámky. Plan des Objekts 49. Vertieftes Kammerinterieur.

Pri objekte 57b boli z váľkov kombinovaných so stĺpovou konštrukciou vybudované pozdĺžne obvodové múry. Priečne obvodové steny a priečky boli podľa zachytených dokladov postavené kombináciou iných konštrukčno-stavebných techník a materiálov (obr. 9). Stena na severnom okraji komory mohla byť napr. vybudovaná iba z váľkov bez opornej stĺpovej konštrukcie, či technikou vykladania alebo nabíjania. Rovnakým spôsobom bola zrejme postavená priečka medzi komorou a sieňou s tým rozdielom, že do jej základu bol zapustený drevený trám. Doklady o odlišných spôsoboch riešenia stien na jednom ky o jednoduchších a nenáročnejších technikách aplikovaných predovšetkým a tom istom objekte nachádzame aj v národopisných materiáloch. Sú to zmieny na stenách dostatočne chránených pred dažďom a podružných z hľadiska statického zaťaženia (Kovačevičová 1981, s. 66; Podoba 1983, s. 239).

Jediným druhom hospodárskych objektov, ktorý môžeme v teréne bez väčších problémov identifikovať, sú podpivničené komory. Od vrcholného stredoveku tvoria súčasť trojprístorových domov (obr. 2, 9). Na obytnú časť sa

An Wirtschaftsobjekten des ländlichen Gehöftes in Chľaba wurden Spuren einer einräumigen Scheune festgehalten. Sie befand sich in der Nähe des Wohnhauses 57b, atypisch aus der linearen Baulinie des Hofes abweichend (Abb. 9). Wirtschaftliche Hilfsobjekte, wie Groß- und Kleinviehställe, Scheunen und Schuppen konnte die archäologische Untersuchung nicht erfassen. Die Ursache war offenbar ihre leichte, nur unmerklich in das Gelände vertiefte Konstruktion des Säulen- oder Rahmentyps. Die einzige Art von Wirtschaftsobjekten, die sich im Gelände ohne größere Probleme identifizieren lassen, waren Kammern mit Weinkellern (Abb. 3—8, 10, 11). In Chľaba wurden sechs selbständig stehende Objekte dieses Typs aus der zweiten Hälfte des 14.—15. Jahrhunderts freigelegt. Es handelt sich um zweigeschossige Bauten, deren unteres Stockwerk 110—160 cm in das Gelände eingetieft war. Man konnte sie über einen schräg abfallenden Eingang betreten. Dieser Bauteil war gegen unwillkommene Witterungseinflüsse durch eine leichte Holzkonstruktion mit Tür geschützt (Abb. 4, 6, 7, 10, 11). Im Innern des Kellergeschosses der Kammern verlief entlang des Umfangs ein System von maximal 46 cm starken hölzernen Säulen, die bis 90 cm tief in den Boden eingelassen waren (Abb. 3—8, 10—11). Die Funktion dieser Säulen wurde nicht eindeutig geklärt. Möglicherweise stützten sie die Balken der Holzdecke oder dienten der Wandverkleidung zwecks besserer Isolierung des Interieurs. Nicht unwahrscheinlich ist auch die Möglichkeit, daß die Pfähle das stützende Konstruktionssystem der nach traditionellen Bautechniken aus Lehm errichteten Wände bildeten.

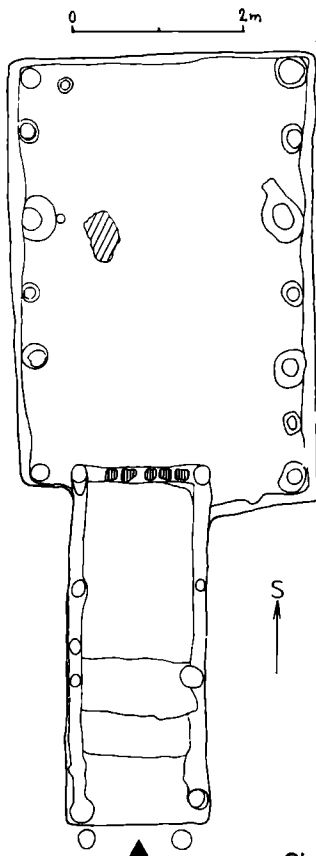
Obr. 11. Chľaba. Plán objektu 83.

11. Chľaba, Kr. Nové Zámky. Plan des Objekts 83. Vertieftes Kammerinterieur.
