### **K problematice trojdílného domu v Čechách**

*Archaeologia historica*. 1989, vol. 14, iss. [1], pp. 319-324

ZDENĚK SMETÁNKA

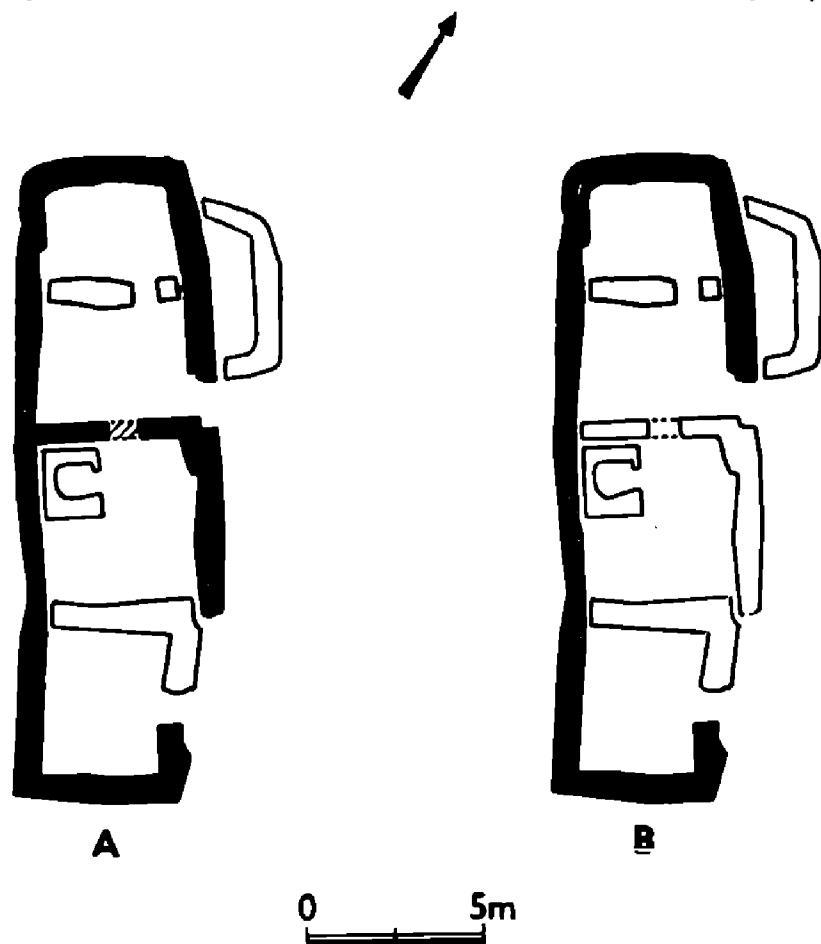
Obr. 1. ZSV Svídna (Drnek o. Kladno). Obytný dům usedlosti č. 3. A – Provázání souvislé obvodové zdi domu vymežující jeho počáteční rozsah a severní zdi jízby, patrné při preparaci v horní hladině zdiva; ostatní zdivo přisazené na spáru. B – Souvislá obvodová zeď domu vymežující jeho počáteční rozsah a přisazení severní zdi jízby (patrné v nižší hladině zdiva) a ostatního zdiva na spáru. (Souvislé provázané zdivo černě, zdivo přisazené na spáru bílé.)

Nejzřetelněji se objeví plně konstituované trojdílné elementární jádro u obytného domu v usedlosti č. 3 (Smetánka 1988, obr. 8). Také zde je ovšem k trojdílnému jádru připojena na jihu, tedy jižně od jízby další prostora, interpretovatelná podle žlábků pro odvod močůvky (fosfátová analýza) a nálezů uvnitř (zbytky ostruh) jako stáj pro koně. Rovněž zde souvislá obvodová zeď začínající jižní špaletou vstupu do stáje, směřuje krátce k jihu, lomí se a vytváří jižní štítovou zeď, opět se lomí a ubíhá k severu a vytváří tak dlouhou okapní stěnu, na jejímž konci oble zahýbá k východu a vytváří severní štítovou stěnu objektu, znovu, opět oble, zahýbá zpět k jihu a vytváří souvislou východní okapovou stěnu komory a síně a končí vstupem do síně. Tento souvislý pás zdiva obkružuje tak alespoň vždy nejméně jednu stěnu, ale i více stěn od všech prostorů v domě. To umožňuje uzavřít, že od samého začátku byl dům zamýšlen jako čtyřprostorový s elementárním trojdílným jádrem. Jako sporné místo se při výzkumu ukázalo pouze spojení severní vchodové stěny jízby a západní obvodové okapní zdi. Původně se jevílo v horní hladině zdi jako provázané (obr. 1A) a bylo by to uspořádání logické, ale zároveň při pohledu z boku bylo později zřejmé, že v nižších řádcích je vytvořena spára (Smetánka 1988, tab. VII) a zavázání chybí, nebo jsou přesahy kamenů tak nepatrné, že nebylo možno rozhodnout. Po odebrání vrchních kamenů (není vyloučeno, že jejich „zavázání“ v tomto místě mohlo být jen důsledkem pohybů vzniklých při rozebírání objektů v minulosti) se spára v nižší hladině objevila (Smetánka 1988, tab. XI:1) (obr. 1B). Avšak ať už tato severní stěna jízby byla nebo ne-

byla s obvodovou zdí bezpečně v celé výši svázána, nemění to nic na skutečnosti, že půdorys domu byl od samého počátku zamýšlen jako celistvý, tedy s trojdílným elementárním jádrem; v každém případě lze zdůraznit, že komora v obou okapních stěnách byla pevně spojena se síní a dodatečné spojení zde nepřichází v úvahu.

Abb. 1. Dorfwüstung Svidna (Drnek, K. Kladno). Wohnhaus des Anwesens Nr. 3 A — Verbindung der zusammenhängenden Umfangmauer des Hauses, die dessen anfängliche Ausdehnung begrenzt, mit der Nordwand der Stube, erkennbar bei der Präparation in der oberen Schicht der Mauer; das übrige Mauerwerk setzt mit Fugen an. B — zusammenhängende Umfangmauer des Hauses, die dessen anfängliche Ausdehnung begrenzt, und Ansatz der Nordwand der Stube (erkennbar in der tieferen Schichte des Mauerwerks) und der übrigen Mauern mit Fugen (zusammenhängend verbundenes Mauerwerk — schwarz, mit Fugen ansetzendes Mauerwerk — weiß).
