**Dokončení archeologického výzkumu vnitřního hradu v Lelekovicích,
okr. Brno-venkov**

Archaeologia historica. 1991, vol. 16, iss. [1], pp. 233-239

JOSEF UNGER

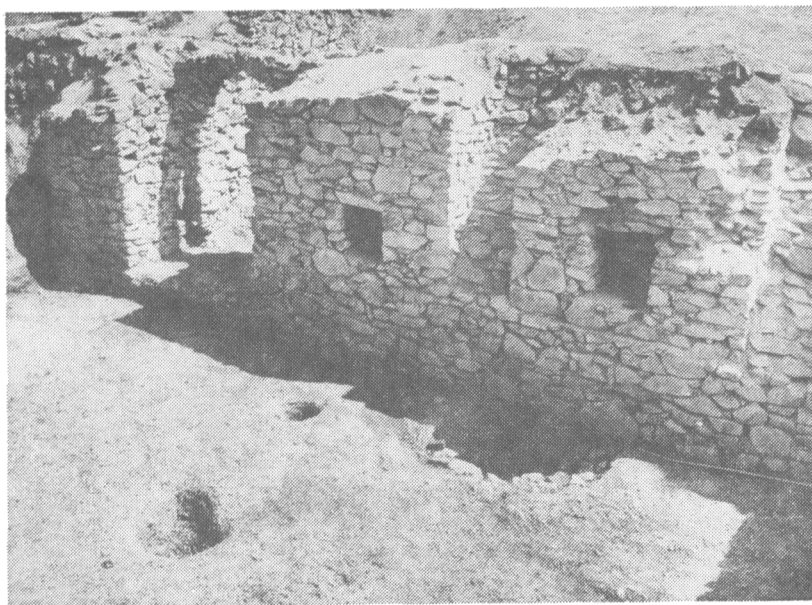
Obr. 3. Lelekovice-hrad. Sklep E od jihozápadu se vstupem, výklenky, šikmými okny a jímkou.

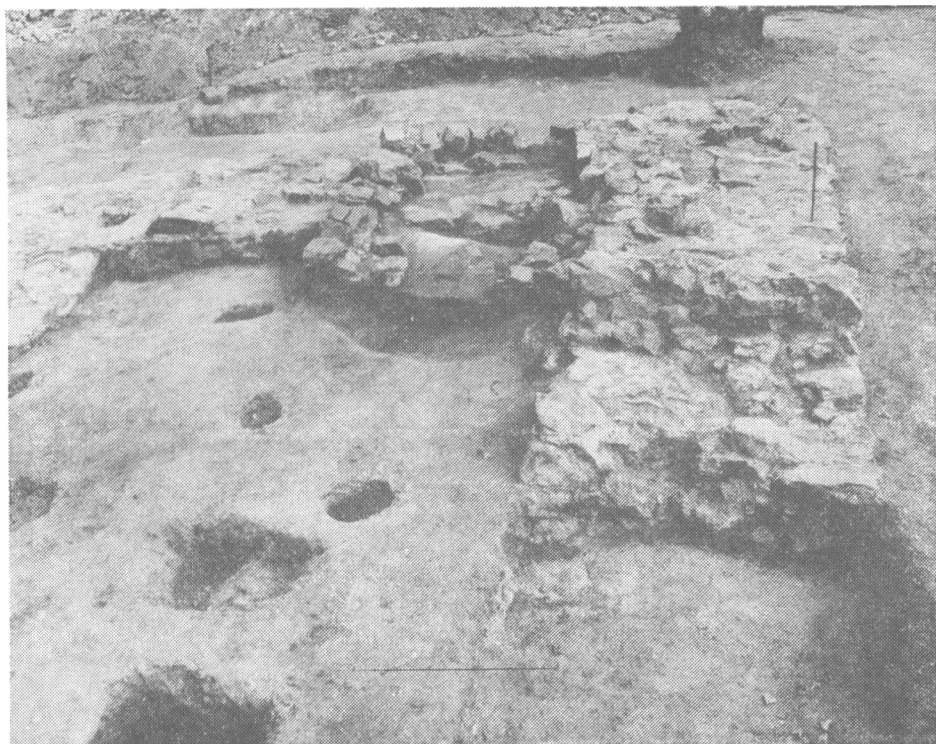
Obr. 5. Lelekovice-hrad. Pec s komínem v síle zdiva v prostře G od jihu.
