Výsledky výskumu fasád kostola sv. Andreja apoštola v Timoradzi

MARTIN BÓNA – RENÁTA KOLLÁROVÁ – SILVIA PAULUSOVÁ

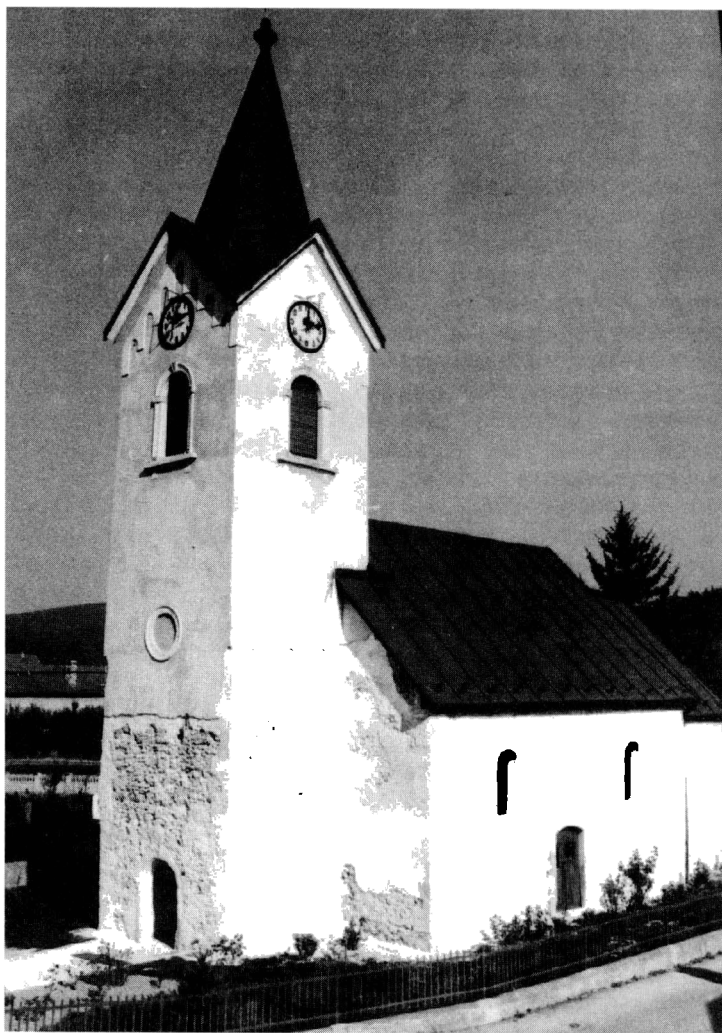
Obr. 1. Timoradza, celkový pohľad na kostol od juhozápadu. Foto: M. Bóna.

Murivo veže štvoruholníkového pôdorysu 4,5×4,5 m je v nárožiach armované od úrovne –0,3 m voči dnešnému terénu, pričom v tejto úrovni sa tiež nachádza i koruna mierne predstúpeného nelícovaného základového podvežia.⁵ Na prízemí západnej fasády sa dnes nachádza mladší portál do priechodného podvežia (obr. 1). K pôvodu dvoch lôžok pre drevenú závoru v špaletách portálu, ako i k pôvodu valenej klenby podvežia sa bez sondáže nedá vyjadriť. Predpokladáme však, že odtiaľto viedol jediný pôvodný vstup do kostolnej lode. Sondáž fasád tiež preukázala, že v úrovni poschodia do vyšších podlaží veže nevedol z exteriéru žiaden ďalší vstup, a teda tieto boli sprístupnené len vstupom z lode,

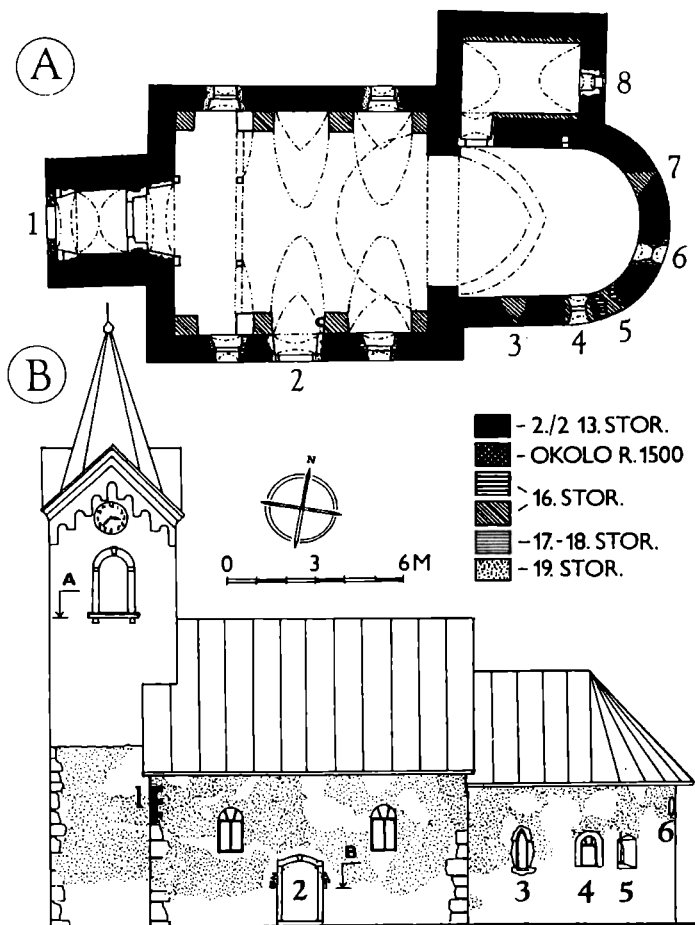
Obr. 2. Analytický pôdorys kostola v Timoradzi a jeho južné priečelie (bodkované vyznačené plochy zachovanej historickej omietky). Kresba: M. Bóna.

Zo zistení z výskumu vyplýva, že v prvej stavebnej etape vznikol kostol v celom rozsahu dnešného pôdorysu, o čom svedčí previazanosť murív veže – lode – apsidy –

sakristie, ako aj ich rovnaká štruktúra (obr. 2A). Murivo šírky 0,9–1 m je výlučne z lomového vápencu a je zarovnávané do horizontálnych vrstiev hrúbky 1,40–1,64 m, v ktorých rozhraniach sa zachovali okrúhle otvory po lešení priemeru 8–10 cm, v rozstupoch 1–2 m. Náročia veže i lode boli po celej výške armované pieskovcovými kvádrmi (obr. 2B). Na fasádach veže, no najmä na južnej fasáde lode sa zachovala aj pôvodná hrubozrnná svetlo-okrová a pomerne pevná omietka so zvlneným a vyhladeným povrchom, bez ďalšej identifikovanej výtvarnej výzdoby.

prípadne rebríkom z podvežia. Nakoľko sondáž veže mohla prebehnúť len do 6 metrovej výšky, nebolo možné ani po prieskume interiéru vyšších podlaží veže identifikovať pôvodné ostenia okenných otvorov. Ukončenie kamenného muriva veže vidno v interiéri, a to v úrovni parapetov okien mladšej tehlovej nadstavby (obr. 2B – úroveň A).

menzu malo zložitejšiu profiláciu. Okrem šikmého okosenia na vonkajšej strane pozostávala aj z neobvyklého pravouhlého ústupku, ktorý lemoval otvor po celom obvode (obr. 2A–3; 5A). Profiláciu menšieho severovýchodného okna tvorilo na vonkajšej strane len jednoduché okosenie (obr. 2A–7; 5B). Podľa analogických situácií rozmiestnenia okien v románskych apsidách predpokladáme, že pôvodne bola apsida presvetlená aj tretím kruhovým oknom na východnej strane, ktoré sa zachovalo len v prestavanej a zrejme zväčšenej podobe, bez predpokladaného pôvodného kamenného ostenia.

V nasledujúcej mladšej renesančnej etape bolo ranorenesančné okno apsidy zamurované a v jeho susedstve vybudovali nové väčšie okno s polkruhovým záklenkom (obr. 2A–4; 2B–4). Zároveň boli zamurované i dve pôvodné hrotité okienka apsidy. Súviselo to so súčasným zaklenutím apsidy lomenou valenou klenbou, zakrývajúcou ich vnútorné špalety. Apsida tak zostala presvetlená len starším východným kruhovým a novým južným oknom. Okrem zaklenutia apsidy došlo súčasne k zaklenutiu lode i sakristie. Pri murovaní všetkých klenieb bol použitý výlučne tuf. K jednej z dvoch renesančných úprav objektu možno tiež priradiť fragmenty červeno maľovaných nárožných kvádrovaní, zachytených na juhozápadnom a juhovýchodnom nároží lode (obr. 2B–1). Torzovitost nálezu a absencia napojenia jeho tenkej omietkovej vrstvy na opísané stavebné úpravy nedovoľujú presné chronologické zaradenie tejto výzdoby.⁸ Fragmenty červeno maľovanej pasparty boli zistené aj okolo južných okien lode.

Während der spätgotischen Umgestaltung um 1500 wurde der Eingang in den Turm mit einem neuen Portal mit der gemalten Umrahmung (Abb 5C) versehen. Damals wurde auch der neue Eingang in das Schiff inmitten der Südfassade gebaut (Abb. 2A-2, 2B-2) und die Fenster im Schiff wurden herrichtet.

Im 16. Jh. wurde das kreisförmige Fenster in der Apside umgebaut und ein neues Fenster auf der Südostseite gemacht (2A-5, 2B-5, 4). Später wurde dieses Fenster vermauert und daneben ein neues größeres Fenster gebaut (Abb. 2A-4, 2B-4). Gleichzeitig wurden das Schiff, die Sakristei und die Apside eingewölbt und infolge dessen die ältesten Spitzbogenfenster in der Apside vermauert.

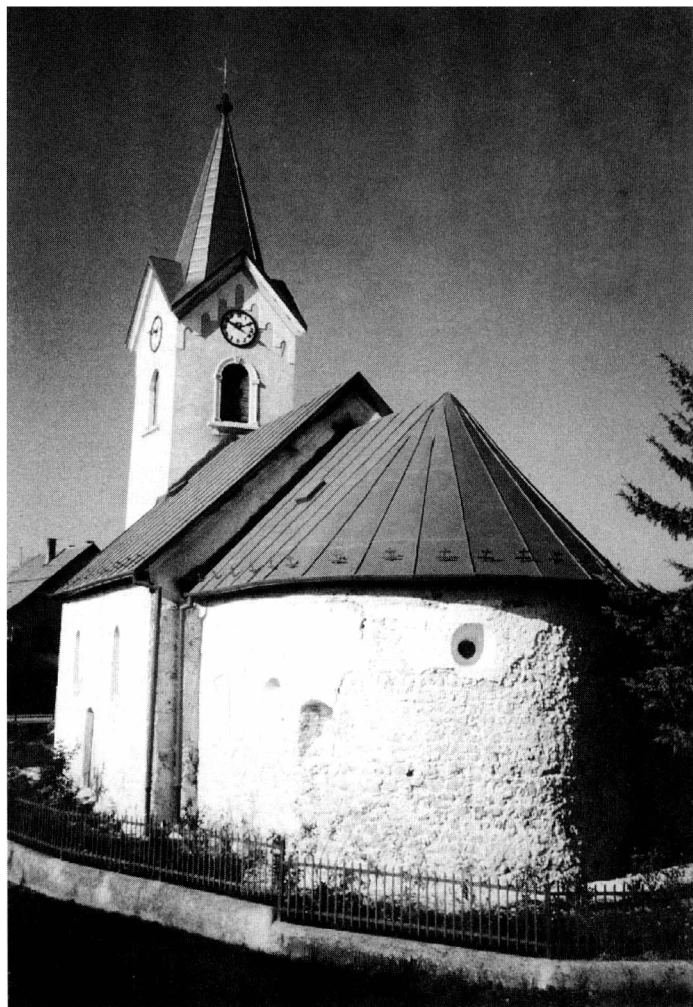
Obr. 3. Celkový pohľad na kostol v Timoradzi od juhovýchodu. Foto: R. Kollárová.

Jednoloďová stavba orientovaná v smere západ–východ má v osi západného priečelia obdĺžnikovej lode predstavanú priechodnú vežu, na východe priamočiara predĺženú apsidu s mierne stlačeným polvalcovým uzáverom a k nej je od severu pristavaná sakristia obdĺžnikového pôdorysu (obr. 1–3). Vstup do lode je cez portál v zaklenutom podveží na západnej strane a druhý portál na južnej fasáde. Interiér lode presvetľujú dva páry okien na dlhších stenách a je zaklenutý valenou lunetovou klenbou, dosadajúcou na prístenné piliere. Z empory na západnej strane, nesenej subtilnými stĺpikmi, je prístup i do vyšších podlaží veže. Apsida je zaklenutá mierne zalomenou valenou klenbou a presvetlená malým kruhovým oknom na východe a väčším oknom s polkruhovým záklenkom na južnej strane. Na severnej strane apsidy je umiestnené výklenkové pastofórium s dekoratívnou kružbou v tvare štylizovanej prelamovanej mnišky a tiež vstup do valene zaklenutej sakristie.

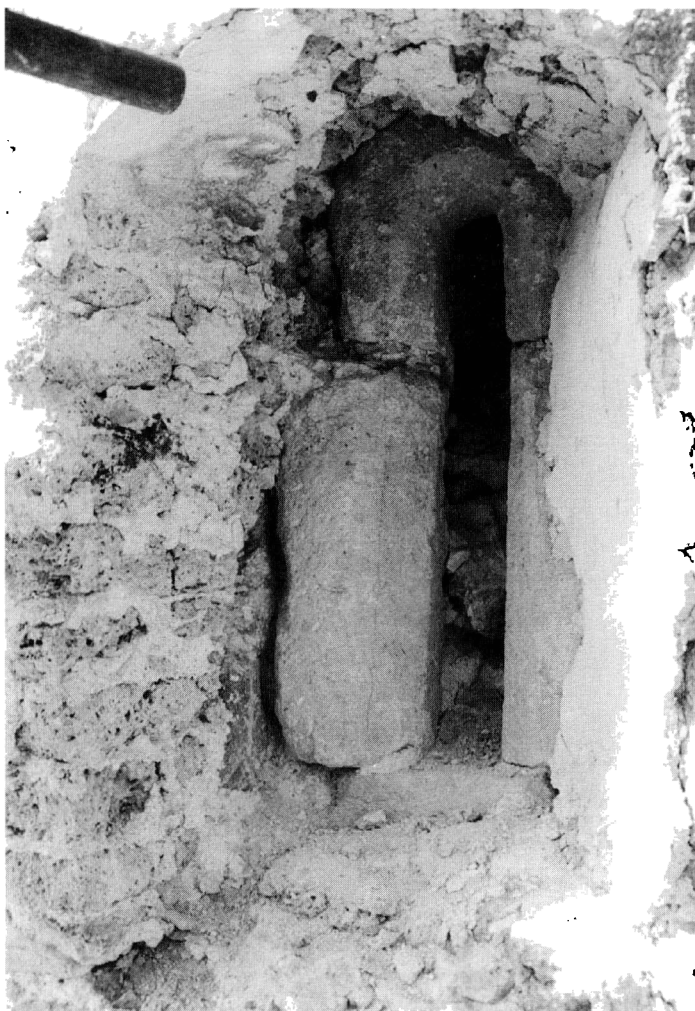
Obr. 4. Juhovýchodné ranorenesančné okno apsidy. Foto: M. Bóna.

smerom lemujú hranu i časť záklenku pôvodných okien. Z dôvodu neskorších prestavieb okien sa na pôvodnom mieste nezachovali ich kamenné ostenia. Predpokladáme, že k nim mohli patriť nájdené časti pieskovcových okenných ostení, druhotne použité v odkrytom juhovýchodnom ranorenesančnom okne apsidy (obr. 4). V ňom bola totiž využitá vrchná časť ostenia štrbinového okna s polkruhovým záklenkom a okoseným ostiením. Dochované fragmenty pôvodných interiérových omietok lode, prechádzajúcich aj nad úroveň mladšej klenby do dnešného podkrovia, dokumentujú pôvodné rovné zastropenie kostolnej lode.

Ďalšia, v poradí štvrtá identifikovaná ranorenesančná prestavba zo 16. stor. sa dotýkala úpravy okien apsidy. Charakterizuje ju pevná, okrovobiela a dobre rozmiešaná omietka, pričom pri murovaní je naďalej využívaný ľahký tuf. Pri prestavbe vzniklo nové štrbinové okno v juhovýchodnej časti apsidy s obojstranne roztvorenými špaletami (obr. 2A–5; 2B–5; 4). Jeho kamenné pieskoccové ostenie tvoria zmienené časti dvoch starších okien s odlišnou profiláciou. Dolná časť bočných častí okenných ostení so 16 cm širokou okosenou hranou dosadá na úzku parapetnú dosku, pričom horná polkruhovo ukončená časť, vyhotovená z jedného kusu kameňa, má len 8 cm široké okosenie. Na sekundárnu polohu týchto článkov poukazuje aj opracovanie čelnej plochy ostení, takže články boli pôvodne osadené vo vonkajšom líci steny, a v neposlednom rade to vyplýva i z nedokonalého remeselného scelenia starších ostení pri realizovaní nového okna, keďže ostenie je mierne nabok vybočené. Charakter omietky použitej v špaletách tohoto okna je totožný s omietkou staršej zachovanej špalety kruhového okna. Preto predpokladáme, že v tejto etape došlo aj k jeho prvej úprave.

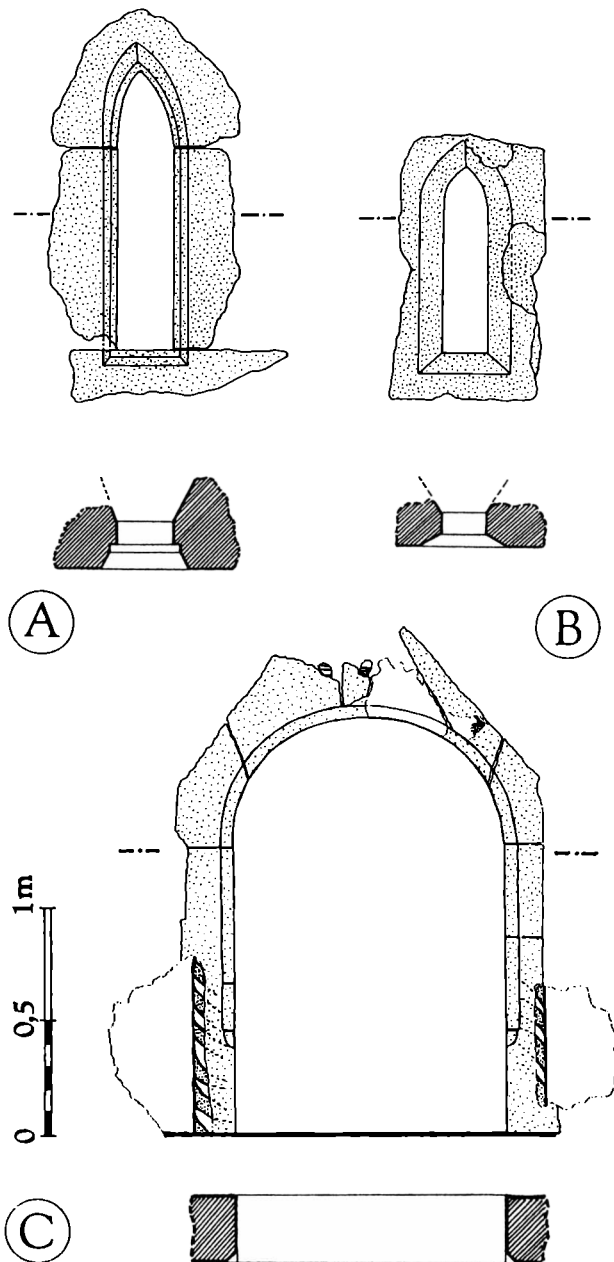
Obr. 5. Ostenia pôvodných okien apsidy a neskorogotického portálu veže s nálezom pasparty. Kresba: M. Bóna.

O niečo viac dokladov priniesol výskum k ďalšej neskorogotickej prestavbe kostola. Pri nej sa na murovanie použil aj tufový kameň. Veža vtedy získala nový kamenný portál s polkruhovým nadpražím a okosenou hranou pravouhlého pieskovcového ostenia (obr. 5–C). V dolnej časti portálu sa na jeho obrubách zachovali zvyšky pôvodnej neskorogotickej omietky s maľovanou výzdobou pasparty. Tá pozostávala z konkávných pásov striedavo tmavošedej a žltookrovej farebnosti, plynule obiehajúcich okolo otvoru portálu. Zvyšky ďalšieho vstupu sa našli v osi južnej fasády lode. Tu na vonkajších stranách bočných ostení mladšieho portálu sa zachovali nábehy vyľahčovacieho záklenku neskorogotickeho portálu, ktorého predpokladané ostenie zaniklo pri neskoršej prestavbe (obr. 2A–2; 2B–2 – úroveň B). Na základe porovnávaní pojivového materiálu do tejto prestavby zaraďujeme aj úpravu špaliet južných okien lode, počas ktorej na murovanie použili opäť tufový kameň.
