Archaeologia historica. 2000, vol. 25, iss. [1], pp. 137-146

Strážnica vo veži Mestského hradu v Kremnici

NAĎA ŠEŇOVÁ – MICHAL VITANOVSKÝ

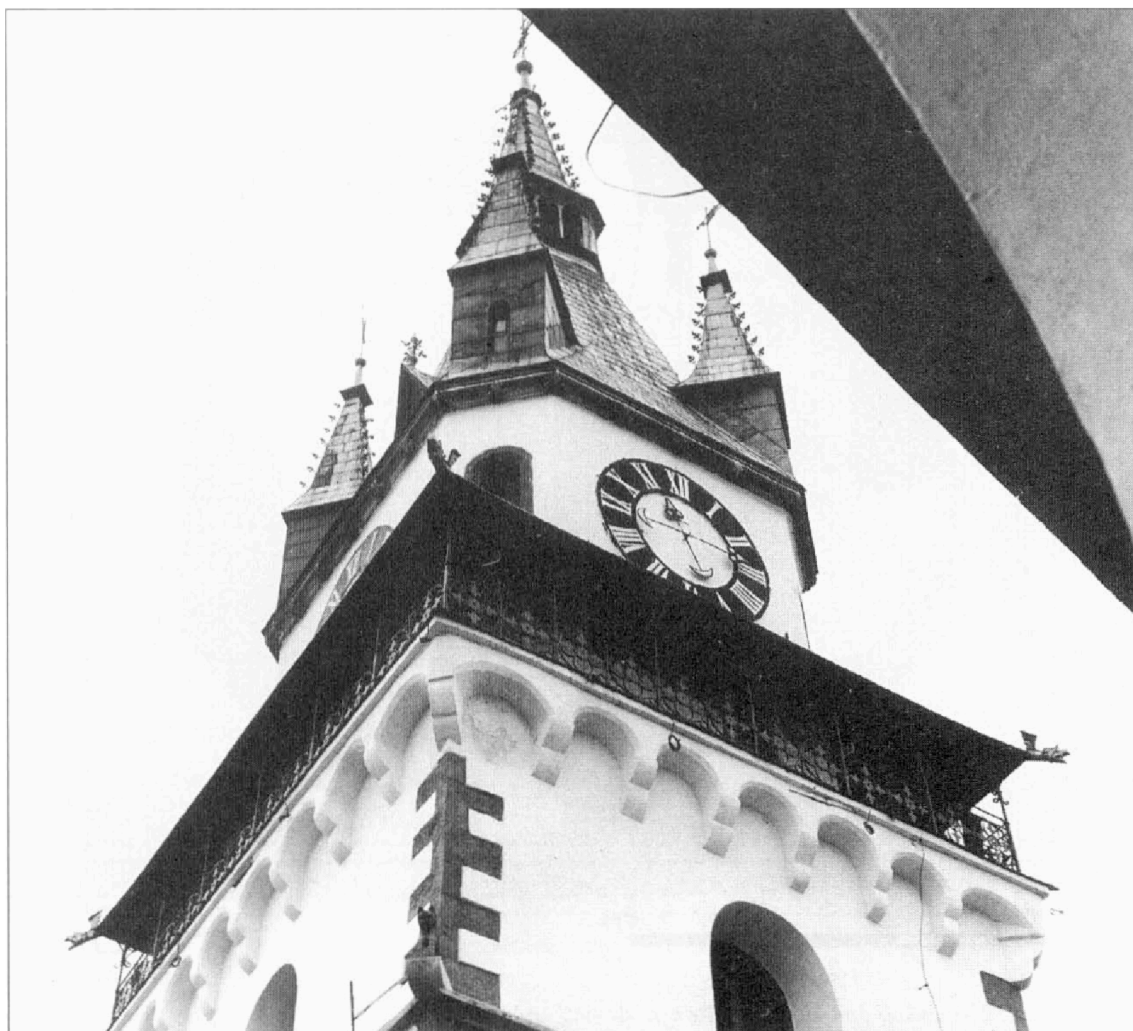
Obr. 2. Detail siedmeho poschodia veže s ochodzou.

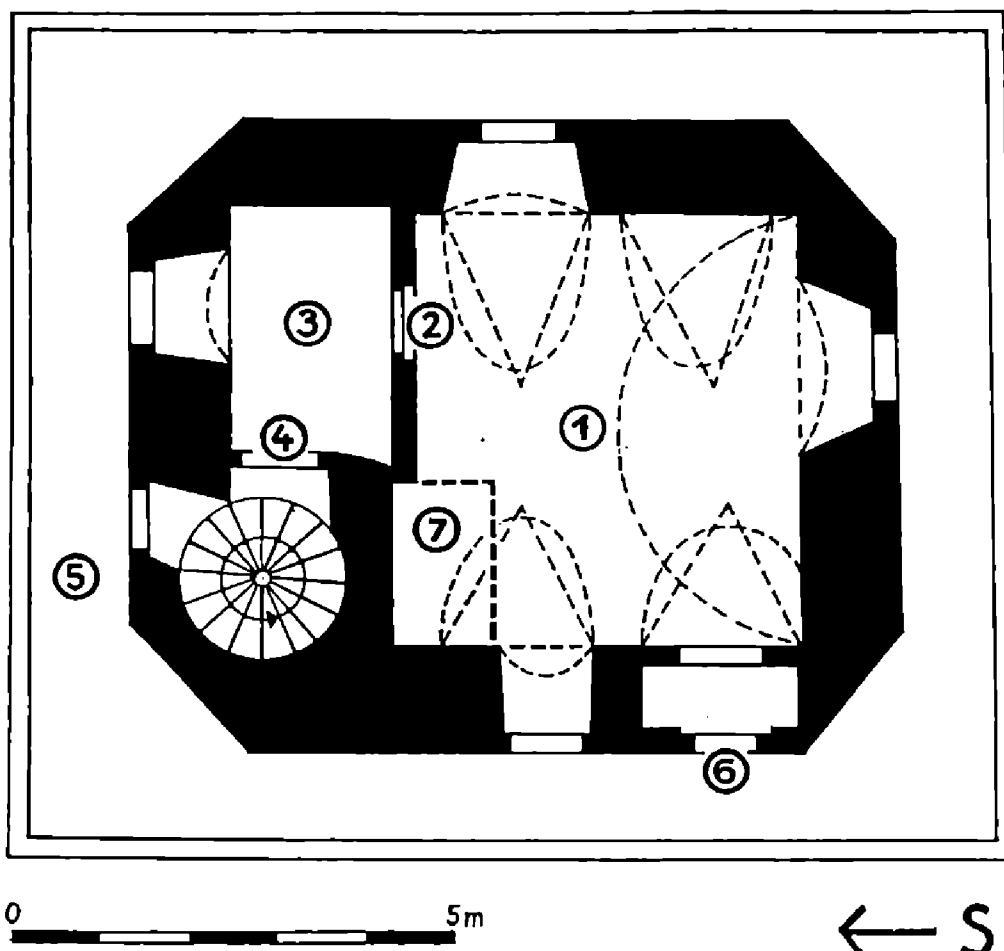
Obr. 4. Pôdorys siedmeho poschodia s očíslovanými lokalitami.

Takisto na mieste nášho hlavného záujmu – na siedmom poschodí so strážnicou nachádzame zaujímavý súbor neskorogotických ostení. V tejto chvíli nás však bude zaujímať predovšetkým interiér vo vzťahu k základnej funkcii tohto poschodia. Všetky poschodia veže okrem krovu sú postavené na pôdoryse v tvare „L“, pričom v jeho severozápadnom rohu sa točí vretenovité schodisko. Aj keď sa na prvý pohľad zdá, že siedme poschodie je výnimka, zisťujeme, že uvedená pôdorysná schéma platí aj tu. Porovnanie s ostatnými poschodiami nám ukazuje dve odlišnosti. Je to nenosná priečka s vnútorným oknom (č. 2) a vchod do izby strážnice z ochodze (č. 6). V oboch prípadoch sme dospeli k názoru, že ide o neskoršie zásahy do pôvodnej dispozície. Obe úpravy idú proti logike pôdorysu v tvare

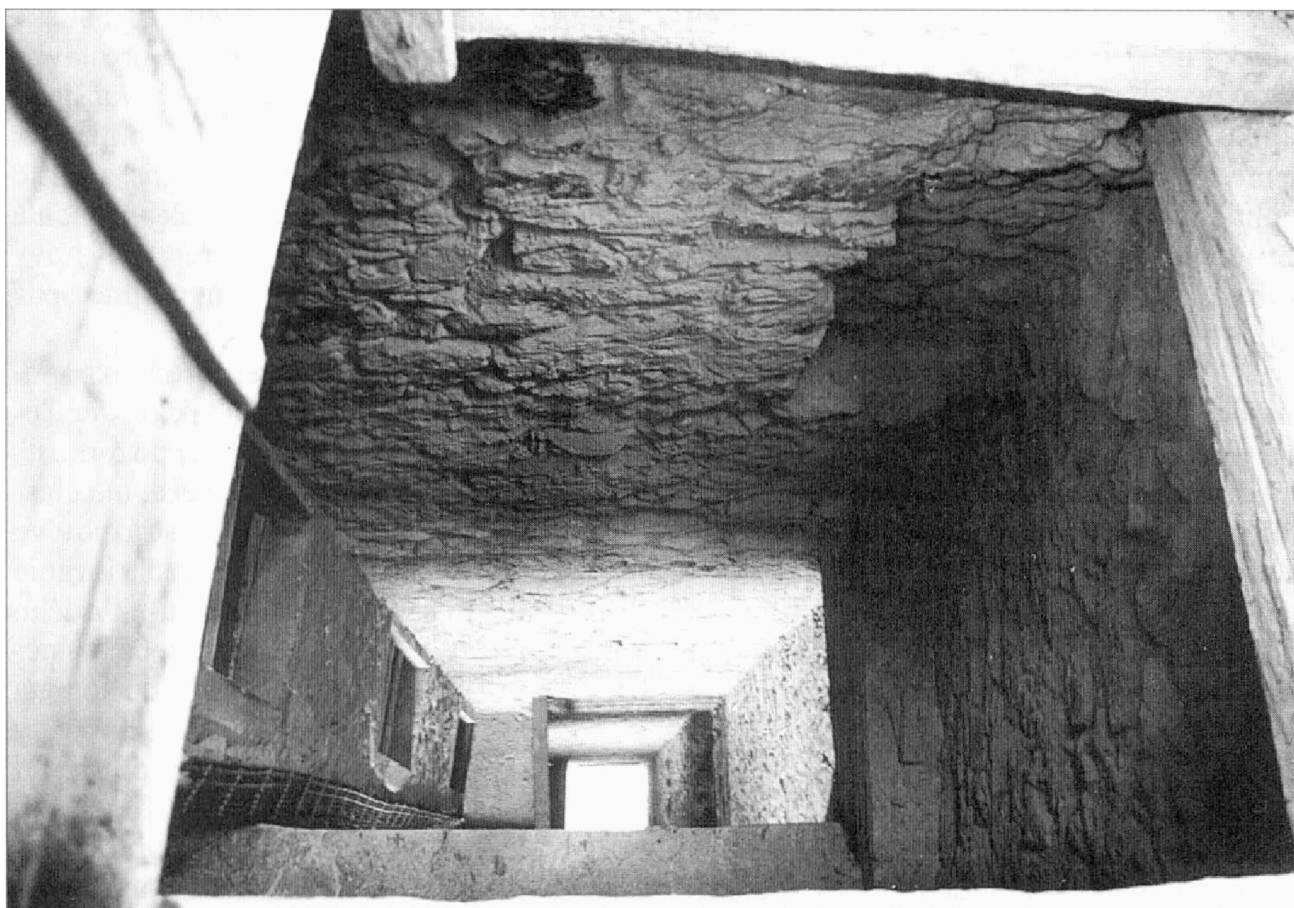
Obr. 5. Šachta rumpálu.

„L“ (vstup z ochodze navyše oslabuje murivo juhozápadného nárožia), a preto sa natíska otázka dôvodu ich vzniku. Domnievame sa, že úpravy vznikli v čase opravy a prestavby veže po požiari v roku 1560 a súvisia s vykurovaním strážnej izby. Miestom najväčšieho úniku tepla v pôvodnej dispozícii poschodia bola šachta rumpálu (obr. 5). Nová priečka tento zdroj chladu oddelila od interiéru vlastnej strážnice, pričom vnútorné okno zaistilo pohodlné podávanie všetkého, čo sa rumpálom hore vytiahlo. Priečka si však vyžiadala nové spojenie s ochodzou, a preto bol v západnej obvodovej stene strážnice prerazený nový vchod. Ten má dvojce dvere, medzi ktorými je v hrúbke múru malá predsieň, zrejme opäť z dôvodu úspory tepla.

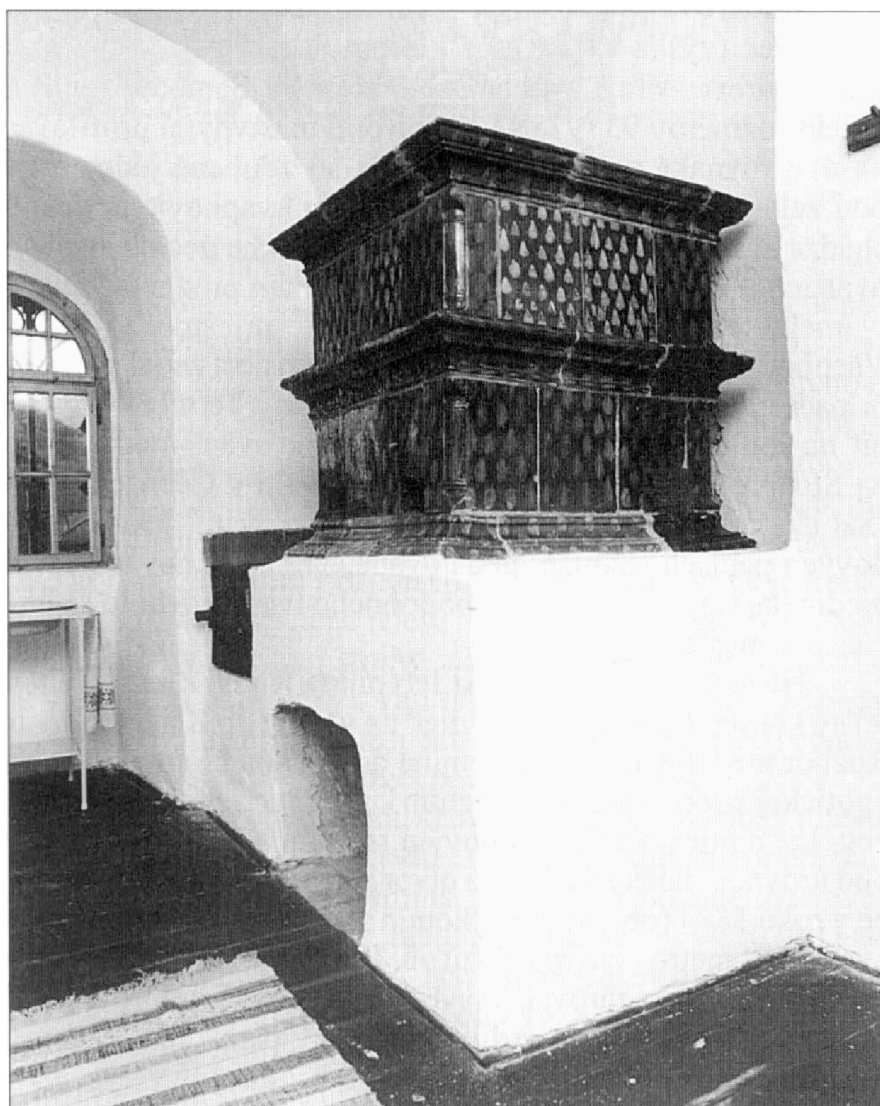
Obr. 6. Kachlová pec v strážnici.

Kachľová pec stojí pri severnej stene strážnice (obr. 6). Vymurovaný a omietnutý podstavec (výška 92 cm), na ktorom je pec postavená, obsahuje zaklenutý priestor pre zásobu dreva. Vľavo je ohnisko s platňou. Samotná kachľová časť predstavuje kubický objekt rozmerov 93×93×93 cm s tromi masívnymi profilovanými rímsami, ktoré ho delia na dve rovnaké poschodia. Nárožia sú zdobené jednoduchými pilastrami. Celá pec je pod zelenou glazúrou maľovaná bielym kvapkovitým dekorom, ktorý netektonicky prechádza aj cez profiláciu ríms. V hornej ploche pece je otvor po rúre, ktorá dnes chýba. Pri úvahách o veku tejto pece má väčší význam predpokladaná životnosť než jej jednoduché tvaroslovie. Podstatné je, že pec v tomto priestore sa vždy veľmi intenzívne využívala. Všeobecne v otázke životnosti kachľových pecí zatiaľ nepanuje zhoda. Tá sa v optimálnom prípade odhaduje na niekoľko desiatok rokov. Termín stavby tejto pece teda môžeme umiestniť na koniec 19. storočia. Tento typ, zaraďovaný medzi dedinské pece, má okrem výskytu na Slovensku príbuzné formy na Morave a v Čechách, hlavne však v Dolnom Rakúsku (Sabján, nedatované, 77). Kvapkovitý maľovaný dekor je zase doložený na uhorských ľudových peciach (Sabján, nedatované, 177). Zachovaná kachľová pec nebola v Kremnici ojedinelá, fragmenty kachlíc podobného tvaru a dekoru sa našli na dvoch ďalších miestach v centre mesta.

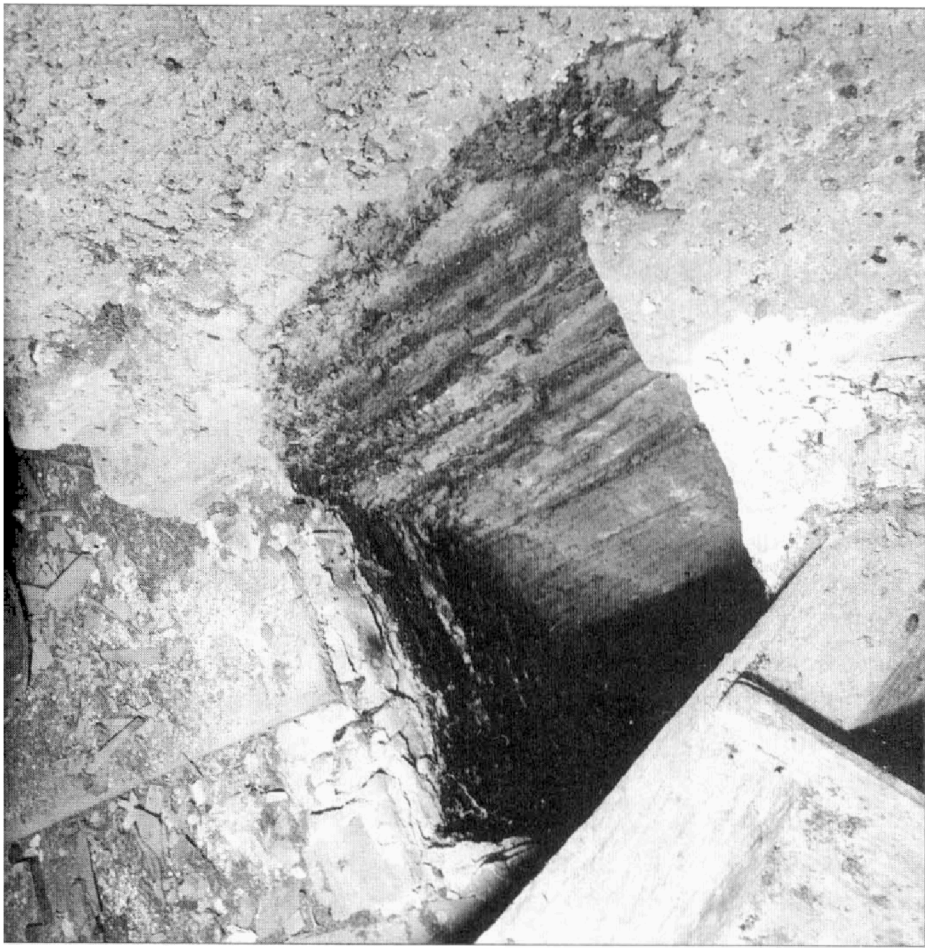
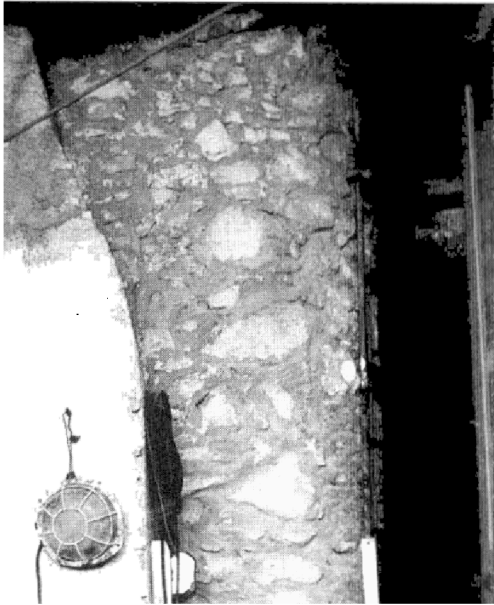
k plášťu vretenového schodiska (obr. 9). Smeruje evidentne k miestu terajšej pece o poschodie nižšie a v dĺžke ôsmeho poschodia končí. Situácia komína nám naznačuje aj odpoveď na otázku spôsobu obsluhy pece. Obvyklá možnosť, totiž prikladanie z vedľajšieho priestoru, napr. chodby (Hazlbauer 1998, 27) tu neprichádza do úvahy, pretože za stenou, ku ktorej pec prilieha, nie je na takúto manipuláciu miesto. Navyše, ako sme spomínali, komín končí v strope nad pecou. Táto bola teda v našom prípade obsluhovaná z miestnosti, ktorú vykurovala. Ďalej sa domnievame, že murovaný podstavec pece (č. 7) je od okamžiku výstavby tohto priestoru stále na jednom a tom istom mieste. Svedčí o tom objavený komín smerujúci na os pece, ako aj fakt, že komín s pecou sú v rámci pôdorysu na jedinom možnom mieste, ktoré pre umiestnenie vykurovacieho telesa prichádza do úvahy. Navyše je podstavec pece priestorovo rešpektovaný z jednej strany miernejším kónusom výklenku západného okna, z druhej strany ukončením priečky s vnútorným oknom. Obidva prípady svedčia o tom, že v pôvodnom interieri bolo potrebné rešpektovať v týchto miestach nejaký objekt, ktorý mal rozmery dnešného podstavca kachľovej pece.

Parametre komína – vnútorná svetlosť pod úrovňou krovu dĺžky 50×50 cm, v miestnosti s hodinovým strojom dokonca cca 50×80 cm – kladú ešte jednu, úplne novú otázku. Uvedené rozmery totiž zodpovedajú skôr krbovému komínu, pretože dochované stredoveké komíny, pri ktorých predpokladáme kachľové pece, majú svetlosť nanajvyš 20×20 cm. Príkladom je hrad Točník v Čechách, ako nám potvrdil Z. Hazlbauer. Je známe, že kachľové pece nahradzovali v strednej Európe krby hlavne v priebehu 15. a 16. storočia. V tejto konkurencii krby prehrávali predovšetkým svojim potencionálnym rizikom požiaru, vyplývajúcim z používania otvoreného ohniska a svojou nízkou efektívnosťou. Tepelné straty krbov
