**Nové poznatky k architektúre stredovekých kostolov v regióne
Novohradu a Hontu**

Archaeologia historica. 2003, vol. 28, iss. [1], pp. 477-489

HRAŠKOVÁ ERIKA – ŠIMKOVIC MICHAL

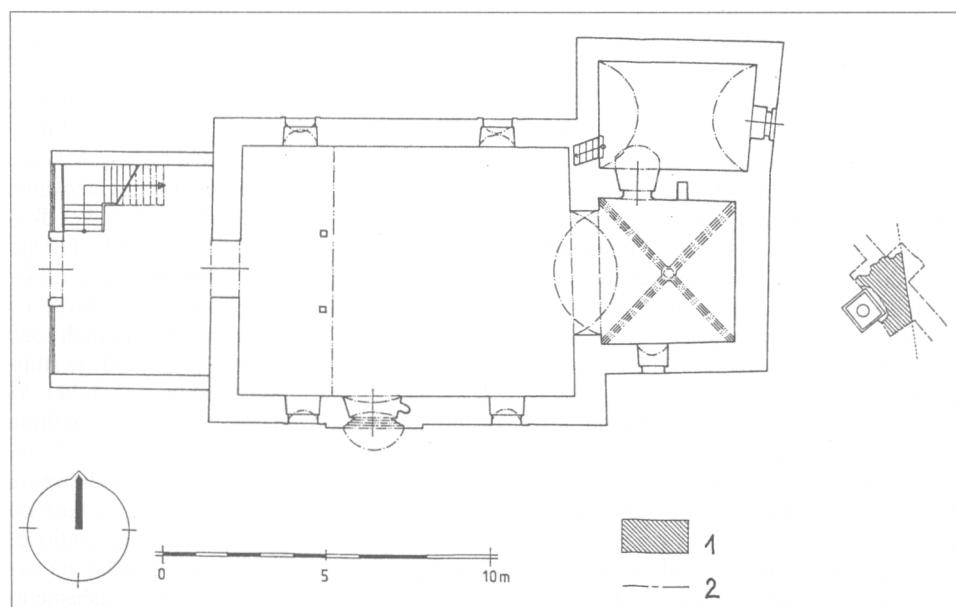
Obr. 1. Balog nad Ipľom, pôdorys kostola s lokalizáciou archeologického výskumu. 1 – murivo zistené výskumom. 2 – hranice sondy.

V severovýchodnej časti areálu, v blízkosti kanalizačnej šachty bola v profile zachytená časť muriva. Na základe tohto nálezu došlo k rozšíreniu sondy približne v smere S–J. V severnej časti sa pokračovalo až po odkrytie líca muriva, v južnej časti bola sondáž obmedzená kanalizačnou šachtou. Murivo z lomového kameňa je spájané vápennou maltou, ojedinele sa v ňom vyskytli malé zlomky tehál. Predpokladá sa ďalšie pokračovanie muriva severozápadným smerom. V murive bol sekundárne požitý článok – stĺpik kruhového priezoru s ružového pieskovca, so zvyškami po bielych vápenných náteroch, ktorý môže prináležať k niektoréj fáze objektu kostola. Jedná sa pravdepodobne o stredový stĺpik okna. Z rozsahu záchranného výskumu doposiaľ nie je možné určiť pôdorysnú dispozíciu ani funkciu objektu. Murivo je zapustené v hornej časti do rôznorodého zásypu, v spodnej časti je položené na trnavohnedom ľile tvoriacom podložie. Všeobecne je možné naznačiť, že tento objekt bol postavený po vzniku zásypu v okolí kostola, teda pravdepodobne po väčszej úprave kostola. Žiadny objekt, ktorý by sa nachádzal v areáli kostola, zatiaľ nebol zistený ani v archívnych prameňoch.

1. Balog a.d. Ipl. Grundriß der Kirche mit der Bezeichnung der archäologischen Erforschung. 1 – durch die Erforschung festgestelltes Mauerwerk, 2 – Sondegrenze.

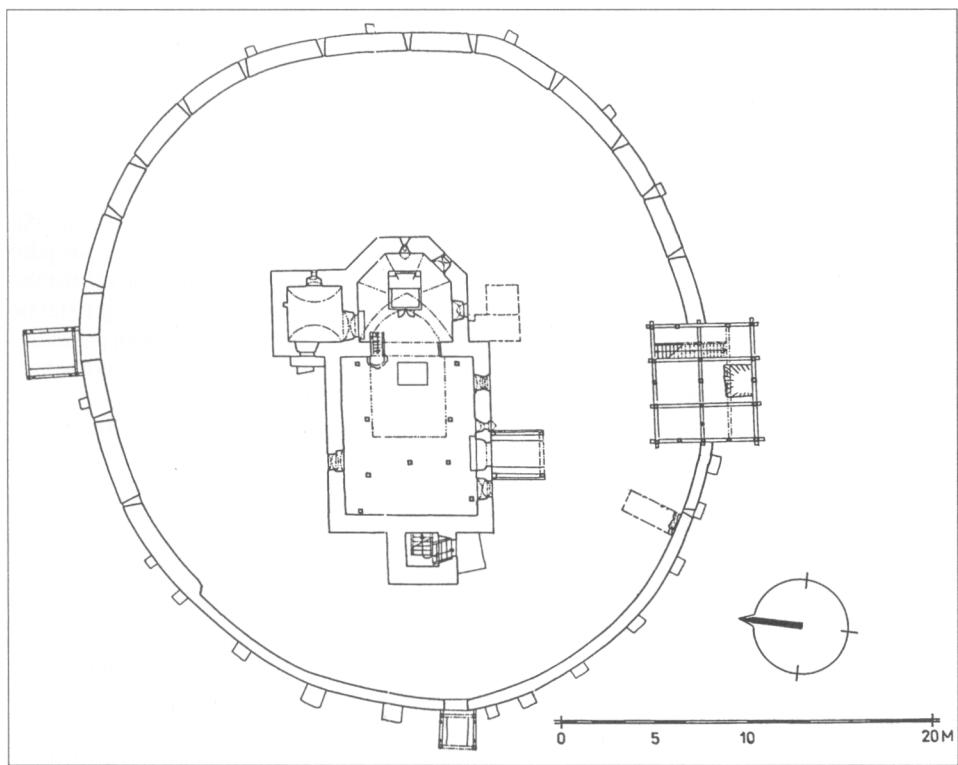
Obr. 2. Dobroč, kostol s areálom. Sondy archeologického výskumu bodkované.

Kostol je postavený na vrchole dominantného návršia medzi obcami Dobroč a Mýtna priamo nad hlavnou cestou Zvolen–Košice. Záchranný výskum bol vyvolaný narušením terénu pri zemných práciach v areáli kostola. Takto vzniknuté „sondy“ boli prehľbené, rozšírené a začistené. Sondou „A“ bolo odhalené základové murivo opevnenia kostola, ktoré sme sledovali až do hĺbky 132 cm od súčasného terénu. Základové murivo je z lomového kameňa spájané vápennou maltou, nelícované, bez povrchovej úpravy. Výplň bola tvorená jednotným zásypom: sypkou sivou hlinou s úlomkami ľudských kostí a keramiky.

V stupňovite zahĺbenej sonde „B“ sme sa sústredili na časť priliehajúcu k južnému murivu presbytéria a jeho styku s lodou s cieľom zistiť ich vzájomný vzťah. V hornej časti do hĺbky 110 cm od súčasného terénu sa nachádzal zásyp obsahujúci fragmenty ľudských kostí, omietky, malty, eternitovej strešnej krytiny, množstvo kameňov, fragmenty neglazovanej i glazovanej keramiky, bližšie neurčená novoveká minca, bronzová pracka, železná podkovkočka z čižmy, závlačka, nity a množstvo klincov a kúskov novovekého skla. V hĺbke 110 cm bola do oranžového kompaktného ľlu tvoriaceho podložie zapustená hrobová jama nedospelého jedinca s čierrou hlinitou výplňou. Hrob bol orientovaný v smere V–Z, hlavou na západ a bol čiastočne porušený, bez sprievodných nálezov. Na odhalených murivách lode a presbytéria kostola boli zistené značné rozdiely: rozšírené základové murivo lode je stupňovito ukladané na podložie, najplytšie v mieste styku s murivami presbytéria v hlbke 57 cm pod úrovňou súčasného terénu, čo bolo dno sondy a hlbšie, základová špára nebola zistená v celom rozsahu. Základy sú oproti nadzákladovému murivu rozšírené cca o 20 cm. Základové murivo je budované z veľkých kameňov, bez známkov opracovania, riadkovania s vytečenou maltou bez povrchovej úpravy. Pôvodne bolo pravdepodobne zakladané do základovej ryhy, ktorú sa v profiloch však nepodarilo zistiť. Spájané je bielou až svetlošedou vápennou maltou s hrubším pieskom. Murivo presbytéria je zakladané plytšie, na vyrovnané kompaktné flórové podložie, približne v jednej úrovni, v hlbke 76 cm od súčasného terénu. Na sledovanom úseku je murivo ukladané približne do riadkov, je lícované, spájané vápennou maltou s hrudkami nerozmiešaného vápna a zrnkami tehloviny. Oproti nadzá-

2. Dobroč. Areal der Kirche. Die Sonden der archäologischen Forschung sind punktiert.
3. Dobroč. Detaill des gotischen Triumfalbogens.
4. Holiša. Bauhistorische Analyse der Kirche. 1 – romanisches Mauerwerk der ersten Phase (Ziegelmauer mit den Quadern in der Sekundärlage), 2 – spätromanischer Zubau des Nebenschiffs, 3 – erste gotische Phase, 4 – spätgotische Phase. Untergebrochene Schraffierung – hypothetische Einreichung.

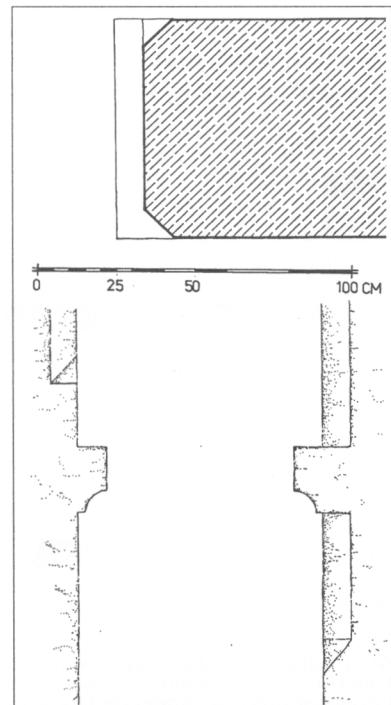
Obr. 3. Dobroč, detail gotického triumfálneho oblúka.

Výskum priniesol niektoré čiastkové poznatky o stavbe a areáli kostola, ktoré však bez ďalšieho výskumu zostávajú len v roli hypotéz. Napriek sondáži nie je možné definitívne určiť vzájomný vzťah lode a polygonálneho presbytéria. Na základe odlišnosti stavby základových murív a odlišnosti ložných málta možno predpokladať, že loď je staršia ako presbytérium. Na starší pôvod kostola môže poukazovať aj jeho poloha na dominantnom návrší. K mladšej fáze možno azda zaradiť murivo presbytéria a triumfálny oblúk (na základe jeho tvaroslovia – obr. 3), čo by čiastočne vysvetľovalo podbiehanie časti muriva súčasného presbytéria s murivom lode v hornej časti základov sledovaného úseku práve pri stavbe nového triumfálneho oblúka. Dôležité poznatky k datovaniu lode kostola priniesol prieskum jej krovu (J. Lišaník, október 2002), ktorý zistil stredovekú konštrukciu krovu dendrochronologicky datovanú do obdobia konca 15. storočia (podľa T. Kynclu).

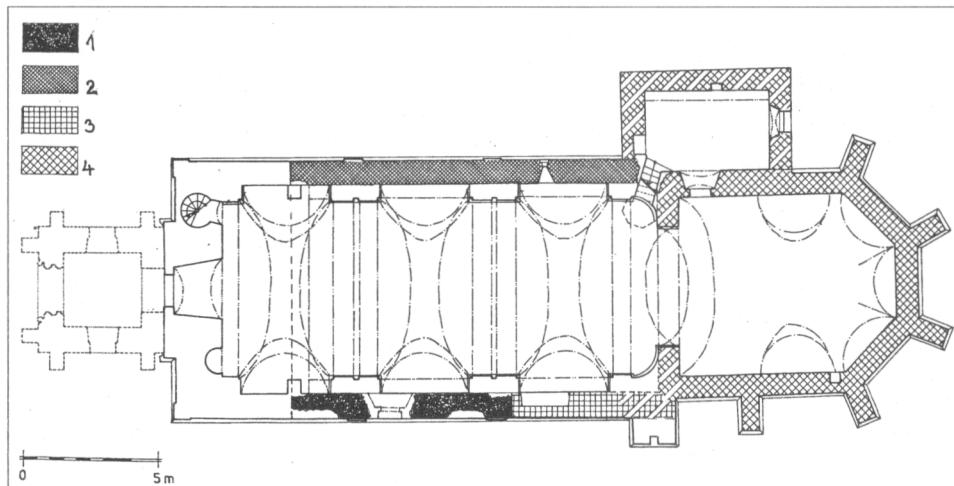
Obr. 4. Holiša, stavebno-historická analýza kostola. 1 – románske murivo 1. etapy (tehlové murivo s o sekundárne použitými kvádrami). 2 – neskororománska prístavba bočnej lode. 3 – prvá gotická etapa. 4 – neskorogotická stavebná etapa. Prerušované ťašovanie – hypotetické zaradenie.

Kostol sa nachádza nízkej terase na okraji obce. Stavebno-historický sondážny výskumu bol vyvolaný obnovou exteriérových omietok. Sondáž bola zameraná hlavne plochy, kde boli narušené omietky plošne v celej hrúbke odstraňované, lokálne bola doplnená ďalšími sondami. Na základe tohto výskumu možno stredoveký vývoj kostola rozčleniť do štyroch, resp. piatich vývojových etáp (obr. 4).

Najstaršiu stojacu časť kostola tvorí tehlová stavba, vybudovaná z plevových tehál s pôvodnou povrchovou úpravou líca muriva hladenou omietkou. Sondážou boli odhalené obe nárožia vymedzujúce južnú stenu tehlového kostola, ktorá je dnes súčasťou južnej steny lode súčasnej sakrálnej stavby. Tento tehlový románsky kostol pravdepodobne neboli najstaršou sakrálnou stavbou v Holiši – výskum južnej steny priniesol vážne indície nasvedčujúce existencii staršej stavby. V murive južnej steny románskeho tehlového kostola sú se-

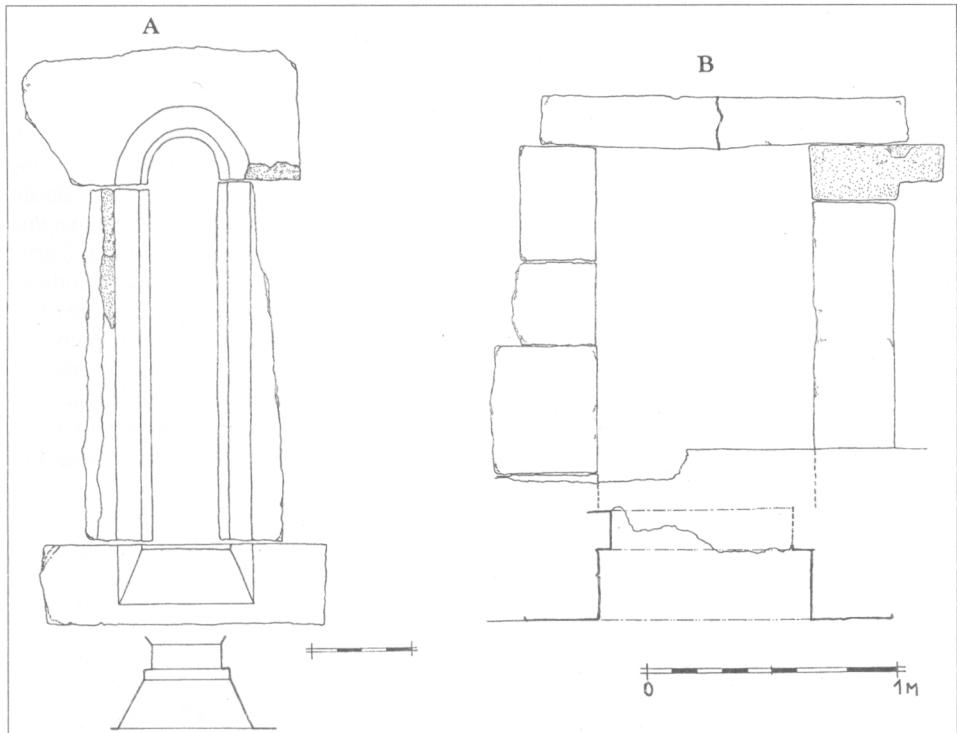
Obr. 5. Holiša, tvaroslovné detaily. A – okno na severnej strane kostola. B – južný portál.

kundárne použité opracované kvádre s povrchovými nátermi. Z tej istej stavby ktorej môže pochádzať aj zamurovaný južný portál (obr. 5B), ktorý je vo svojej súčasnej podobe aj polohe sekundárne umiestnený aj poskladaný. V prípade spomenutých prvých dvoch stavebných etáp je celková dispozícia objektu neznáma a rovnako postrádame chronologicky zaraďiteľné prvky umožňujúce datovanie. Jedinou oporou sú následnosť stavebných etáp objektu s trefou etapou datovanou neskorománskym okienkom (obr. 5A) a použitie plevových teháľ (Staník-Kvetanová 1998). Tretiu etapu vývoja objektu predstavuje asymetrické rozšírenie pôvodného jednolodia bočnou loďou na severnej strane, ktorú na východe ukončovala sakristie tak, že severný mûr sakristie lícova s mûrom lode. V stene bývalej sakristie bolo odkryté malé okienko (obr. 5A), ktoré je možné rámcovo zaradiť do neskorománskeho, resp. ranogotického obdobia. Najbližšie tvarové analógie nachádzame na ranogotickom chóre kostola sv. Mikuláša v Balogu nad Ipľom a na neskorománskom kostole v Timoradzi (Bóna-Kollárová-Paulusová 1998, obr. 5). Stredoveký vývoj kostola ukončujú dve gotické etapy. Staršia etapa bola identifikovaná len na južnej strane, kde sa na cezúri pripája k nárožiu románskeho tehlového kostola z druhej etapy. Interpretácia tejto prestavby je nejasná, za súčasného stavu nie možné zistiť či ide o výstavbu nového gotického presbytéria šírkou zhodného so staršou lodou, alebo o pomerne atypický príklad predĺženia lode na východ. Najmladšia gotická prestavba predstavuje výstavbu polygonálne ukončeného presbytéria so sakristiou. Oporou pre datovanie najmladšej stredovekej prestavby je kolekcia fragmentov rebier ktorá bola vykopaná pri terénnych úpravách v okolí kostola. Rebrá pochádzajú z hviezdicovej, alebo sieťovej klenby a svojím lineárnym a geometrickým charakterom korešpondujú s in situ zachovanou rozetou presbytéria a celkovo sú datovateľné do neskorej gotiky, na koniec 15. až začiatok 16. storočia.

5. Holiša. A – Fenster an der Nordseite der Kirche, B – Südportal.
6. Malé Zlievce. Südfasade der Kirche. Gotisches Mauerwerk der ersten Phase ist grau farbig bezeichnet, durch starke Linie sind ursprüngliche Öffnungen bezeichnet.

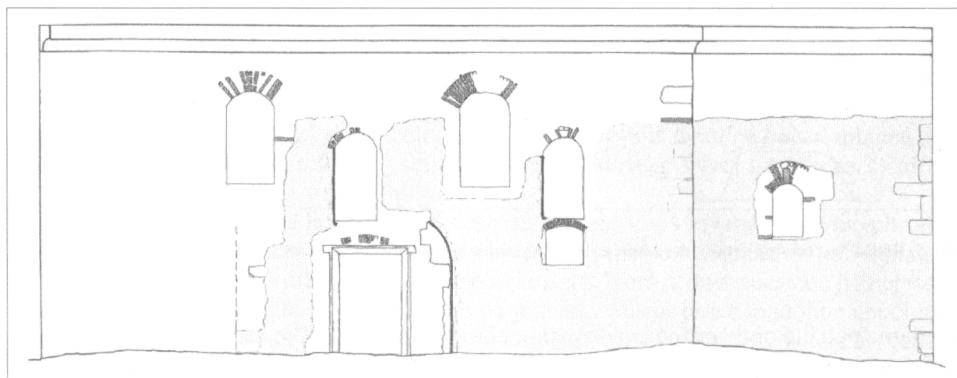
Obr. 6. Malé Zlievce, južná fasáda kostola. Sivou farbou sú značené gotické murivá 1. etapy. Silnou čiarou sú zvýraznené zachované ostenia pôvodných otvorov.

Súčasný Ev. a v. kostol sa nachádza na mierne vyvýšenom okraji terasy v intraviláne obce. Výskum bol realizovaný v súvislosti s obnovou fasády pri ktorej bola celoplošne odstránená brizolitová omietka. Najstaršou zistenou fázou je gotické jednolodie s pravouhlým uzáverom. Z pôvodnej stavby sa okrem takmer kompletnej dispozície zachovala aj pôvodného časť tvaroslovia: fragment portálu južného vstupu, bočné ostenia okien južnej steny a sekundárne zamurovaná časť ostenia okrúhleho okna. Z portálu sa sondážou podarilo odkryť poškodenú bočnú stojku ostenia a o polovicu oblúka archivoly. Na povrchu ostenia sú stopy po viacnásobných červených a bielych náteroch, ojedinele sa vyskytla aj čierna farba. Okrem portálu boli v južnej stene odkryté aj fragmenty ostien dvoch okien lode so zvyškami bielych náterov, ústupok v profile okenného ostenia naznačuje možnosť, že okná mohli byť delené stredovým prútom. Napriek tomu, že stavba bola v minulosti pomerne dokonale zbavená všetkých starších omietkových vrstiev, podarilo sa v blízkosti JV nárožia lode objaviť malý zvyšok hladnej exteriérovej omietky. Vo východnej stene svätyne boli v sekundárnej polohe odkryté tri architektonické články z ktorých najvýznamnejším nálezom je segment ostenia navonok sa rozširujúcim otvorom pochádzajúci azda z malého okrúhleho gotického okna situovaného pôvodne vo východnej stene presbytéria.

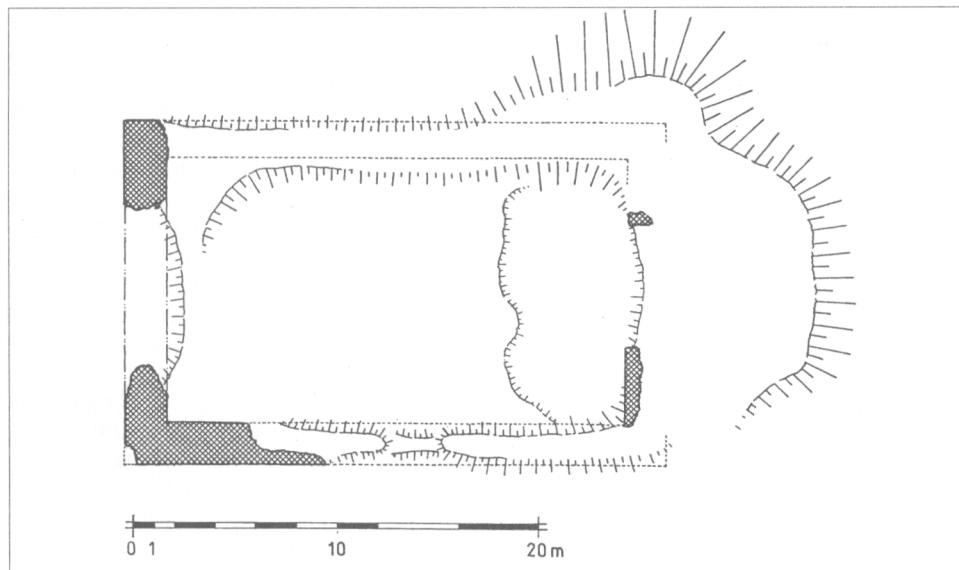
Obr. 7. Opava, pôdorys kostola.

Najlepšie zachovanou časťou je západná stena lode. Približne v jej strede sa nachádza kaverna, ktorá s najväčšou pravdepodobnosťou vznikla destrukciou vstupného západného portálu. Približne 40 cm nad spomínanou kavernou je situované kruhové okno bez kamenného ostenia. Na interiérovej časti západnej steny sa v murive nad rozetou nachádza ústupok, ktorý je zrejmé odtlačkom pôvodného plochého stropu lode, murivo nad touto úrovňou je pravdepodobne pozostatkom murovaného západného štítu lode. Ďalšie murivá nad úrovňou dnešného terénu sú viditeľné na južnej strane, dnes stojí časť juhozápadného nárožia a časť južnej steny lode kostola. Malé zvyšky nadzemného muriva boli odhalené amatérskou sondou vo východnej časti lode – jedná sa o fragment muriva severnej časti triumfálneho oblúka a južného časti triumfálneho oblúka s nárožím. Zvyšná časť pôdorysu sa v teréne črtá v podobe suťových násypov. Presný pôdorys východnej časti kostola, t. j. svätyne a sakristie nie je možné z povrchového prieskumu určiť. Najpravdepodobnejšou alternatívou sú polkruhová apsida, alebo pravouhlý uzáver, s pristavanou sakristiou na severnej strane. Poloha kostola by mohla naznačovať datovanie do románskeho obdobia, do realizácie archeologického výskumu toto tvrdenie ostáva len v polohe hypotézy.

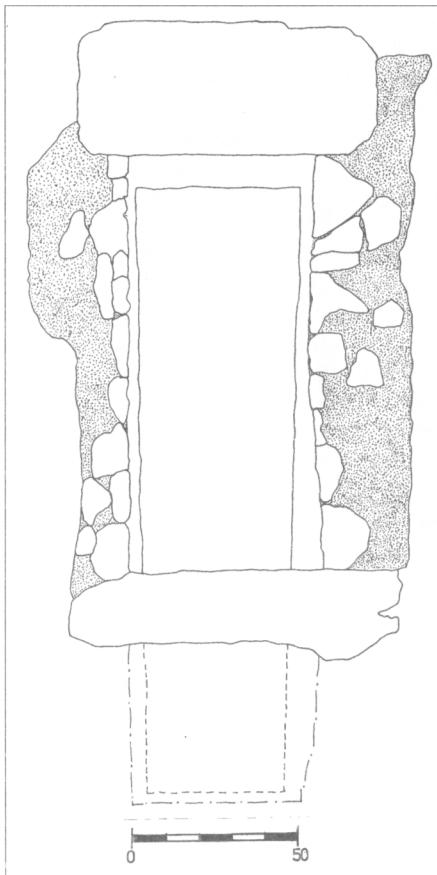
Obr. 8. Stará Halič, hrobka.

Hrobka č. 2 – tehlová hrobka je situovaná severne od hrobky č. 1, cca v centrálnej časti pred zvýšeným stupňom presbytéria. Je vymurovaná z tehál spájaných sivo-bielou vápenou maltou, čiastočne má omietaný interiér. Centrálnu časť hrobky tvorí obdĺžniková hrobková komora, zaklenutá valenou klenbou, ku ktorej bola neskôr pristavaná úzka zaklenutá chodba. Výška stien hrobky je 90 cm, výška vrcholu klenby je 115 cm od súčasnej úrovne podlahy, ktorú tvorí hlina. Chodba bola čiastočne zasypaná, zásyp tvorila hlina hnedej farby so zlomkami tehál, omietky a malty.

Hrobka č. 1 – kamenná hrobka je situovaná v juhovýchodnej časti lode kostola. Je vymurovaná z lomového kameňa spájaného vápenou maltou s prímesou hrubého piesku. Na východnej aj západnej strane je horná časť ukončená hrubšie opracovanými tesanými kvádrami. Zhora bola uzatvorená kvalitne opracovanými kamennými blokmi. V hornej časti bol prázdný priestor, v spodnej sa nachádzal cca 55 cm hrubý zásyp tvorený sivo-hnedou hlinou so zlomkami tehál, omietky (s niekoľkými nátermi), maltovými okami, malými kameňmi a sprievodnými nálezkami: ako boli sklenený terčík z výplne okna, klinec, fragment sklenenej nádobky a keramika – biela, biela maľovaná a sivá keramika s glazúrou aj neglazovaná. Dátovanie keramiky je rôzne, vyskytujú sa tvarové z 15.–16. stor., ako aj novoveká tenkostenná glazovaná keramika.

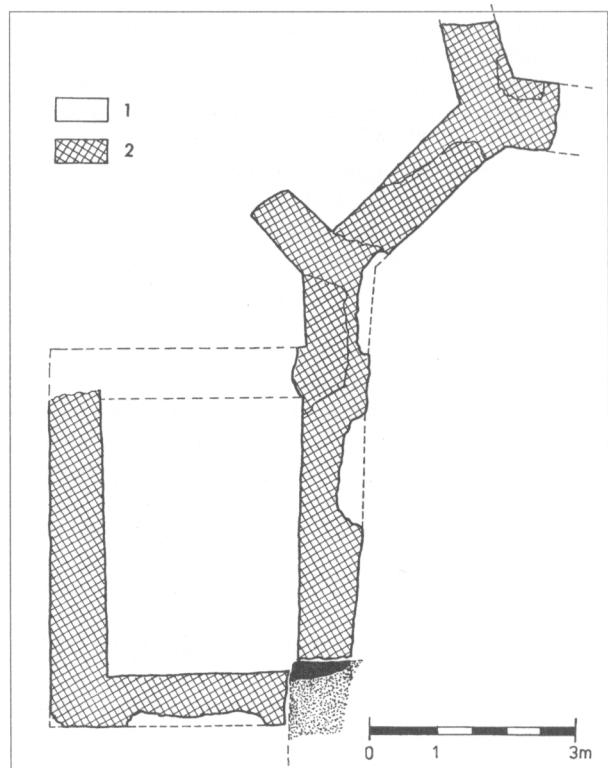
Obr. 9. Veľké Zlievce, stavebno-historická analýza odkrytých murív. 1 – murivo lode, 1. etapa. 2 – 2. etapa, murivo gotického presbytéria a sakristie.

Zachovaná časť architektúry predstavuje čiastočne fragment základového a nadzákladového muriva presbytéria, z lode boli zistené len zvyšky základov z ktorého sa smerom k súčasnej stojacej stavbe zachovala len základová ryha. Západná stena zaniknutého objektu sa v súčasnosti nachádza pod dnes stojacou stavbou nového kostola, je teda pravdepodobné, že bola zničená jeho výstavbou. Výskum z technických a finančných príčin nemožol byť vykonaný v plnom rozsahu. Na základe odlišnosti muriva lode a presbytéria a jeho nadvýznamnosti je možno vyčleniť dve stavebné etapy tejto zanikutej stavby.

Najstaršou časťou stavby je zrejme loď kostola, z ktorej sa zachoval krátky úsek základového muriva severovýchodného nárožia. Murivo tvorí lomový kameň a okruhlaky spájané veľmi nekvalitnou vápennou maltou žltohnedej farby. K tomuto murivu sa prilahlé múry sakristie aj presbytéria pripájajú na cezúru. Základy lode boli poškodené zemnými prácami pri stavbe súčasne stojacej stavby kostola sv. Mikuláša, nakoľko vrstva po odkrytí dnešnej humusovej skrývky a čiastočne aj nadložného ľlu bola kompaktná – oranžový mastný ľl, do ktorého sú zapustené základy dnes stojacej stavby, a ktorý čiastočne prekrýva aj murivo lode staršieho kostola. Z technických príčin nebolo možné v danom časovom intervale dočistiť plochu v strednej časti objektu, kde sa predpokladá starší uzáver kostola. Podľa nálezovej situácie – najmä vrstvy deštrukcie s množstvom kameňov aké boli použité aj na stavbu lode, nachádzajúcej sa v tejto časti je možné predpokladať existenciu staršej svätyne. Tento predpoklad umocňuje aj nález fragmentu rebra sekundárne použitého v murive druhej stavebnej etapy. Na základe tohto nálezu je možné hypoteticky predpokladať pravouhlý tvar pôvodnej svätyne. V druhej stavebnej etape bolo k lodi kostola pristavané polygo-

nálne presbytérium dosahujúce rovnakú šírku ako loď. Odkrytá a čiastočne preskúmaná bola približne polovica polygónu, južná časť sa dnes nachádza pod novopostavenou zvoniciou. V jednej stavebnej etape s presbytériom boli stavané aj jeho oporné piliere a sakristia. Z tejto etapy sa zachovalo čiastočne aj nadzákladové murivo s nárožným armovaním pri východnom opornom pilieri. Nachádzajú sa v ňom sekundárne použité architektonické články – rebrá klenby, zo staršej svätyne kostola, ktoré podľa profilácie možno datovať do 13. stor. V interiéri sa po začistení niektorých častí pri vnútornom lící muriva objavili fragmenty vápennej dlážky. Tvaroslovné články súvisiace s gotickou stavebnou etapou boli zistené vo veži dnes stojaceho kostola. V jej hornej časti boli prieskumom identifikované architektonické články s kamenárskymi a osadzovacími značkami, pochádzajúce z ostien okien.

Datovanie obidvoch stavebných etáp je možné stanoviť len rámcovo: na základe architektonických článkov nachádzajúcich sa sekundárne v hmote polygonálneho presbytéria a pôdorysnej dispozície. Prvú stavebnú etapu je možné na základe časti rebra rámcovo datovať do 2. polovice 13. storočia, výstavba gotického presbytéria spadá rámcovo do 14.–15. storočia.
