Architektura odhalená archeologickým výzkumem a problémy s její památkovou ochranou

Archaeologia historica. 2005, vol. 30, iss. [1], pp. 29-46

GABRIELA BLAŽKOVÁ-DUBSKÁ – JAN FROLÍK

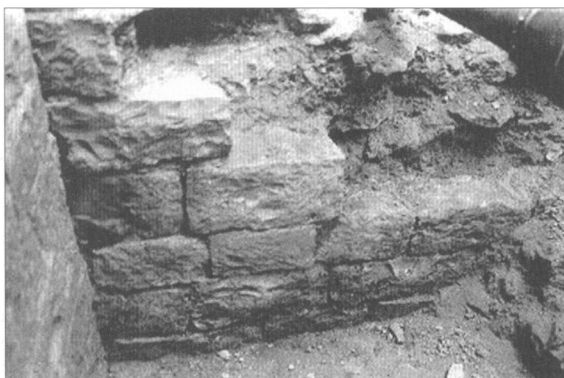
Obr. 2. Praha-Hrad, čp. 2/Tereziánský ústav šlechticů. Zdiva románského objektu v 1. suterénu západní části budovy. Pohled od jihu.

Archeologický výzkum především nalezl v místnostech přímo za závěrem kaple Všech svatých fragmenty rozsáhlejší románské budovy (obr. 2). Byla na spáru přizděna k románské hradbě. Z jejího půdorysu se dochovala část dvou místností, oddělených příčkou a fragment chodbičky vedoucí do východnější z těchto místností. V chodbičce se dochovaly části kamenného dveřního ostění. Celkový rozsah budovy zůstává nejasný, na straně západní i východní byly zjištěny mladší devastující terénní zásahy. Postavení stavby datujeme do pokročilého 12. století. Objekt zanikl v 15. století. Budova snad mohla souviset s kapitulou, která dočasně fungovala u kaple Všech Svatých v letech 1295–1300, ale chronologicky je starší. Existence budovy a její románské stáří vedly k dvojímu přeprojektování trasy kolektoru, poslední kolize potrubí s románským zdívem byla vyřešena redukcí profilu kolektoru na příslušný počet průvrtů románskou zdí. Ostatní zdíva byla opět zasypána.

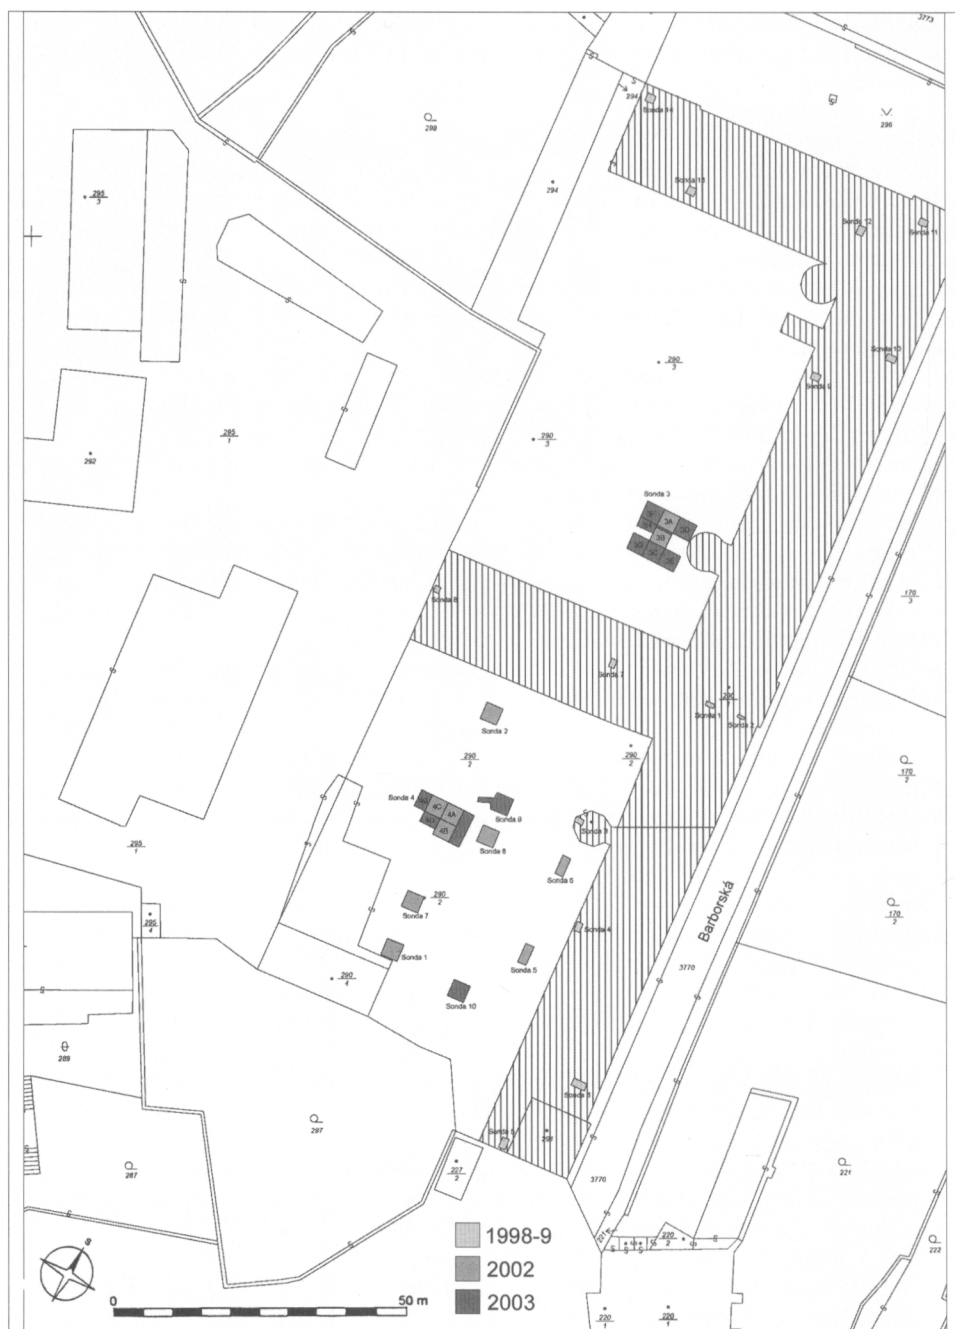
Obr. 10. Kutná Hora - Jezuitská kolej (čp. 51-53). Po jednotlivých letech vyznačené zkoumané archeologické sondy. Sestavila firma Milan Čermák.

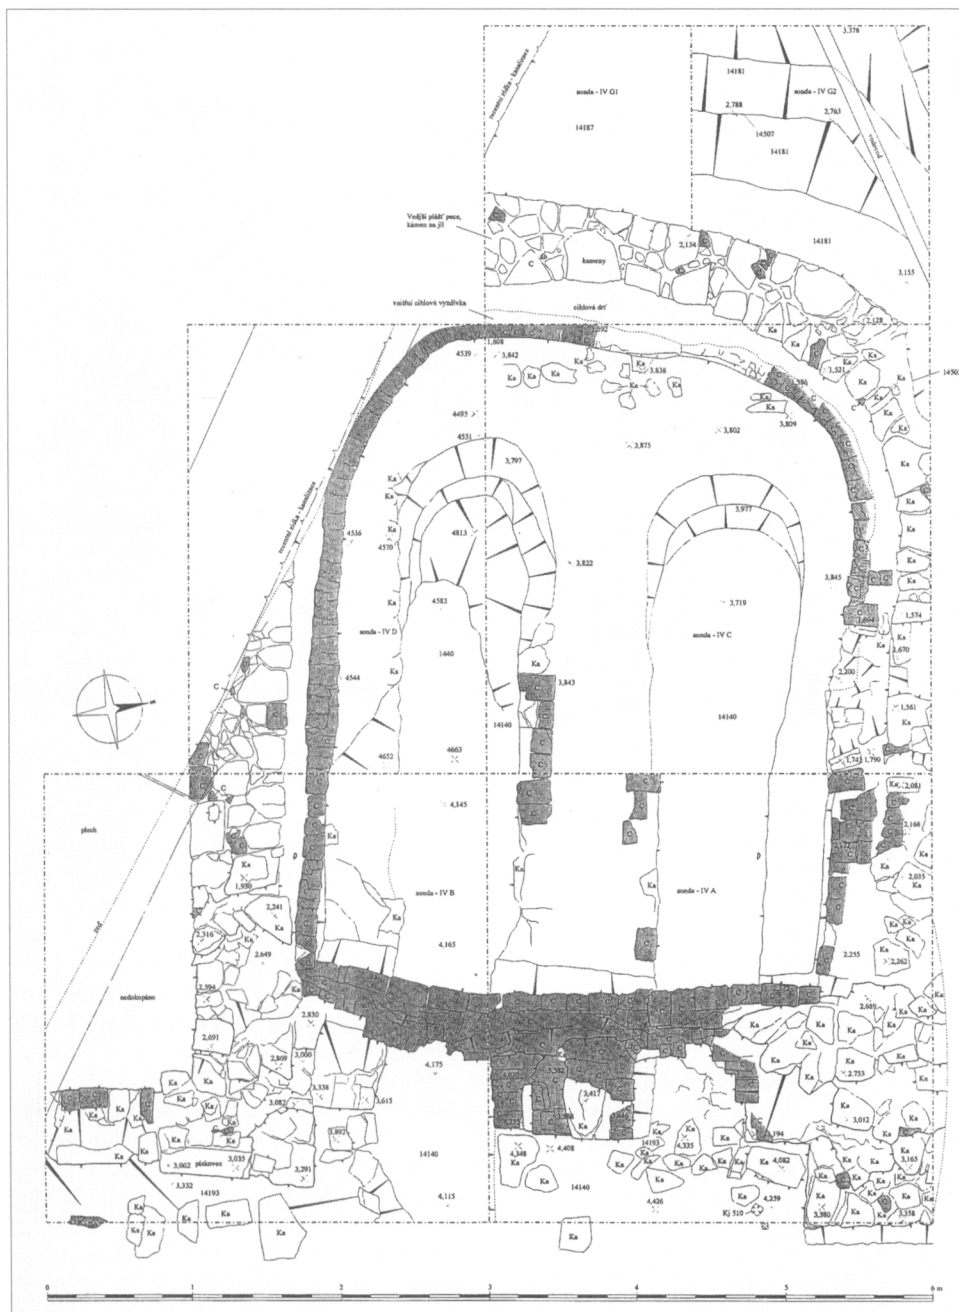
Obr. 12. Kutná Hora - Jezuitská kolej (čp. 51 - 53). Plán pece na pálení vápna. Sestavila firma Milan Čermák.

Zcela odlišná situace byla zaznamenána v sondě IV, kde byly zachyceny pozůstatky technického zařízení – pece na pálení vápna. Postupným rozšiřováním zkoumané plochy, v zimních měsících roku 2002 a na jaře 2003, se podařilo odhalit celý vnitřní prostor výše zmíněného zařízení (*obr. 12*). Pec byla zasazena na hranu písčité pleistocénní terasy říčky Vrchlice. Půdorys pece má tvar podkovy široké cca 6 m a dlouhé cca 7 m. Plášť pece byl cihlový, spojovaný na maltu, ze třech stran zpevněný kamennou, lícovanou obezdívkou. Chod pece byl zajišťován dvěma asi 150 cm vysokými a 90 cm širokými sklenutými vchody, kdy tato jediná, vstupní strana postrádala kamennou obezdívku (*obr. 13*). Dolní partie většiny vnitřního pláště byla vyspravena pozdější cihlovou vyzdívkou, žárem dosud nedeformovanou, naopak v horní části byl povrch starších cihel žárem často až k nepoznání slinutý. Do jílové podlahy, vnitřního pecního prostoru, která byla částečně pokryta vápenatou krustou, byly zahloboubeny dva souběžné otopné kanály, které vpředu navazovaly na dva plnicí otvory a původně patrně sloužily k přívodu vzduchu do pece. Tyto kanály zasahovaly přibližně do tří čtvrtin vnitřního prostoru pece. Oba byly zcela zaplněné směsí propalného vápna a hlíny. Intenzivní provoz pece lze vyčíst z nalezené situace v předpecním prostoru, kde bylo zachyceno značné množství pravidelně se střídajících vápenatých a propalovaných vrstev. Z nalezeného vyplývá, že se jednalo o jednokomorovou pec s přímým ohřevem a odtahem spalin v zaniklé horní části. Jedná se o druh vápenice, ve které byly kusy vápence bezprostředně smíseny s topivem nebo byly uloženy ve vrstvách proložených vrstvami topiva. Takto řešená pec je spíše charakteristická pro starší období než 17. století.

Na základě získaného materiálu není možné vyloučit ani skutečnost, že kromě pálení vápna mohla pec fungovat i na výrobu cihel. Provoz pece nepochybně souvisel s výstavbou Jezuitské koleje v poslední třetině 17. století. Po ukončení provozu byla pec v plném rozsahu zavezena a terén nad ní byl srovnán do výše okolní úrovně.
