Brány hradu Pořešín

TOMÁŠ DURDÍK

The Gates of Pořešín Castle

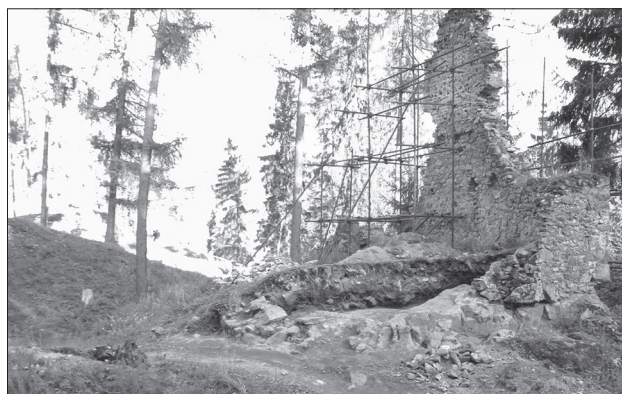
Obr. 3. Pořešín hrad, okr. Český Krumlov. První brána. Ve středu celkový pohled na výzkum v roce 2007. Nahoře nároží budovy s negativem ostění brány, dole fotogrammetrické zaměřené téže situace. Foto D. Polcar, zpracování fotogrammetrie J. Minarčíková.

Abb. 3. Burg Pořešín, Bez. Český Krumlov. 1. Tor. In der Mitte Gesamtansicht nach der Grabung im Jahr 2007. Oben, Ecke des Baus mit Negativ des Torgewändes, unten, photogrammetrische Vermessung derselben Situation. Fotos D. Polcar, photogrammetrische Bearbeitung J. Minarčíková.

Dosavadní archeologický výzkum byl determinován postupem památkových úprav a soustředil se především na hradní brány, jichž si na tomto místě povšimneme blíže. Jak již bylo uvedeno, je dispozice hradu trojdílná. Prvé předhradí je patrně rozšířením hradního areálu provedeným za Markvarta I. z Pořešína. Klidné době jeho vzniku odpovídá i nikterak impozantní ohrazení tvořené velmi slabou zdí a podoba první brány, kterou se do něj vcházelo. Brána v čelní hradbě (obr. 3) měla zjevně prostou kulisovou podobu a na jihozápadě sousedila s budovou vyplňující celou jihozápadní stranu předhradí. Archeologický výzkum z brány zachytil pouze nepatrné pozůstatky. V prostoru nároží zmíněné budovy šlo o negativ vytrženého ostění, dochovaný pouze v podobě maltového otisku na skalním podloží. V severozápadní zdi této budovy je při jejím západním nároží dochována čtverhranná kapsa, která může být buď mimořádně dlouhou kapsou závory brány, nebo spíše pozůstatkem kleštiny. V prostoru severovýchodního ostění brány byla situace zcela zničena v rámci rožmberského boření hradu, kdy zde bylo zasaženo i do skalního podloží. Brána nebyla vybavena vlčí jámou a o řešení jejího předpokládaného padacího mostu nic nevíme. Nejspíše šlo o běžnou, jednoduchou variantu.

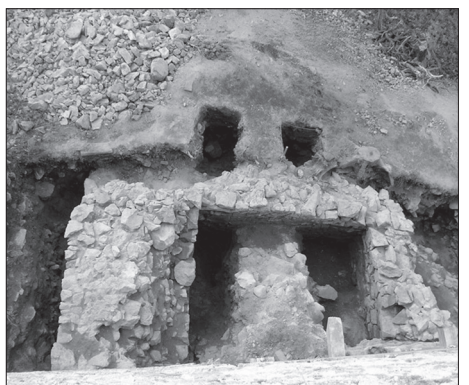
Obr. 4. Pořešín hrad, okr. Český Krumlov. Druhá brána. Vlevo pohled přes druhý příkop, stav před zahájením archeologického výzkumu. Vpravo odkryté zdivo branské věže. Nahoře pohled přes druhý příkop, dole z koruny první fáze brány. Foto D. Polcar.

Abb. 4. Burg Pořešín, Bez. Český Krumlov. 2. Tor. Links, Blick durch den 2. Graben, Zustand vor Beginn der archäologischen Grabung. Rechts, freigelegtes Mauerwerk des Torturms. Oben, Blick durch den 2. Graben, unten, von der Krone der ersten Torbauphase. Fotos D. Polcar.

Podstatně složitější situaci vykazuje druhá brána (obr. 4; 5), kterou se vchází do druhého (původně zjevně jediného) předhradí. Stavba opevnění této části hradu započala mohutným blokem zdiva s vlastní bránou. Ta měla rovněž kulisovou podobu. Její ostění se nedochovalo, z bočních špalet byly před památkovými úpravami dochovány pouze nevelké fragmenty. Téměř v úplnosti se však zachoval segmentový záklenek. V levé (v pohledu zvenčí) špaletě si lze prohlédnout hlubokou kapsu pro závoru (obr. 5). Řešení padacího mostu nezanechalo žádné stopy. Na vnějším líci bloku brány je vlevo nahoře patrný čtverhranný negativ vytrženého prvku (obr. 4), předpokládat by bylo možno např. erbovní desku. Poněkud méně běžné je situování mimo osu portálu. Nad vlastním portálem brány procházejí zdívkou bloku dvě trámové kapsy, které jsou nejspíše pozůstatkem nějaké dřevěné konstrukce (nejspíše nástavby) nad branou. Kulisová podoba brány přestala záhy vyhovovat. Archeologický výzkum odkryl její další vývojové fáze.

V druhé fázi byla podoba brány zcela změněna mohutnou čtverhrannou přístavbou vysunutou do příkopu (obr. 4). Vzhledem k velké síle jejího zdiva půjde spíše než o předbraní o branskou věž (obr. 10). Vzhledem k tomu, že Pořešín nejspíše náležel mezi bezvěžové hrady, není stavba branské věže překvapením. Její spodní úroveň vyplňovala mohutná vlčí jáma. Existence vlčí jámy spolu s centrálním zeslabením čelní zdi svědčí o tom, že padací most, kterým byla vybavena, měl kolébkovou konstrukci. Z hlediska manipulace s mostem výhodné rovnoramenné řešení v praxi znamenalo, že bylo-li zvedáno mostní pole před portálem brány, zároveň do vlčí jámy klesala podlaha jejího průjezdu. S tímto řešením se v průběhu 14. století setkáváme častěji (např. Vrla 2006). Po nějaké době však toto řešení

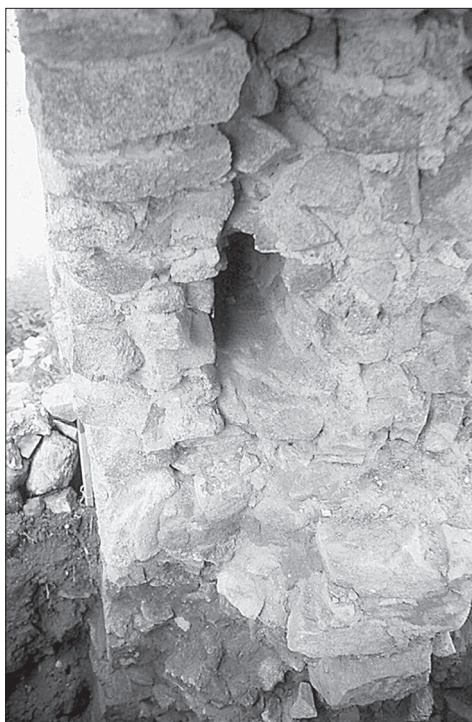
Obr. 5. Pořešín hrad, okr. Český Krumlov. Druhá brána. Nahoře negativ ostění a kapsa závory v severovýchodní špaletě, dole nalezené točnice. Foto D. Polcar, kresba J. Durdíková.

Abb. 5. Burg Pořešín, Bez. Český Krumlov. 2. Tor. Oben, Negativ des Gewändes und Riegelbalkentasche im nordöstlichen Gewände, unten, gefundenes Drehwerk. Foto: D. Polcar, Zeichnungen J. Durdíková.

Při archeologickém výzkumu byly v druhotné poloze nalezeny i dvě točnice (kameny s ložisky osy) padacího mostu. Prvá (obr. 5:1) zřejmě nikdy nebyla použita nebo sloužila svému účelu jen velmi krátce, takže nedošlo k vyhlazení ploch vlastního ložiska. Druhá, z níž se dochoval pouze zlomek, (obr. 5:2) pak dle ohlazení vlastního ložiska svému účelu sloužila delší dobu. V tomto případě je pozoruhodné, že vlastní ložisko nebylo vysekáno okrouhlé, ale mělo podobu čtverhranného zahloubení. Nejspíše to může souviset s nevalnými vlastnostmi místního kamene z hlediska možností kamenického opracování (granodioritická rula). Brána zřejmě měla hrát v obraně hradu značnou roli a úměrně tomu byla i vybavena. V archeologickém nálezovém fondu se zde vyskytl i mohutný hrot střely do stroje, nejspíše velké hradební kuše.

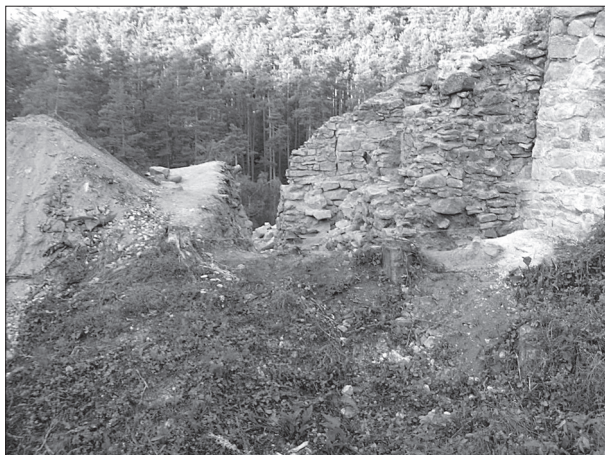
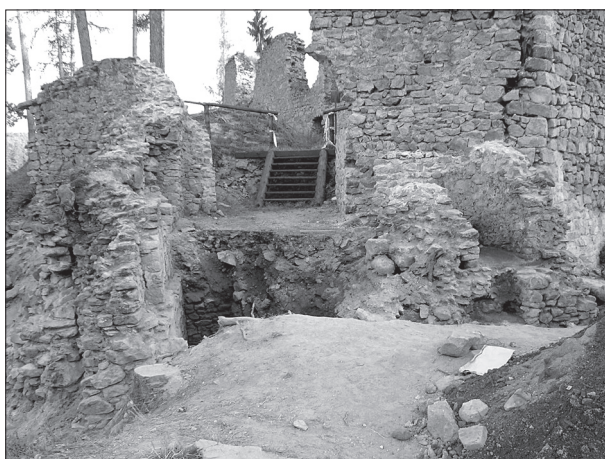
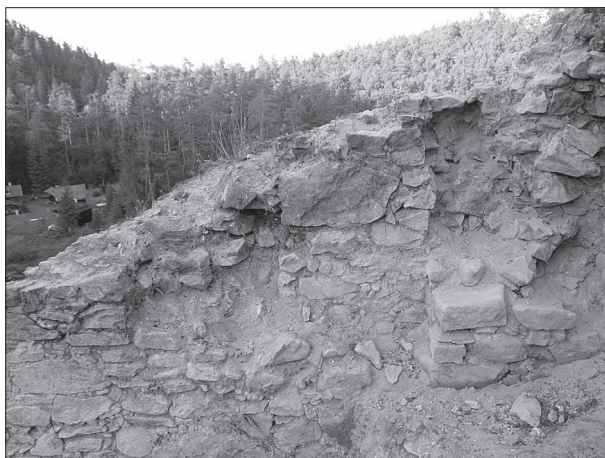
Obr. 8. Pořešín hrad, okr. Český Krumlov. Třetí brána. Nahoře celkový pohled od západu. Ve středu čelní pohled, dole vnitřní líc východní zdi předbrány s dobře patrnými třemi stavebními fázemi. Foto D. Polcar.

Abb. 8. Burg Pořešín, Bez. Český Krumlov. 3. Tor. Oben, Gesamtansicht von Westen. In der Mitte Gesamtansicht, unten, Innenflucht der Ostmauer des Vortors mit gut erkennbaren drei Bauphasen. Fotos D. Polcar.

Toto provedení osazení padacího mostu z nějakého důvodu nejspíše záhy přestalo majiteli hradu vyhovovat a zeď na východní straně byla směrem do příkopu prodloužena a zcela analogicky ukončena (obr. 8). Konstrukce padacího mostu zůstala s původní shodná. Posunula se však výrazněji před portál brány a zjevně již lze hovořit o malém předbraní.

Ani toto řešení však nemělo dlouhého trvání. V závěrečné fázi vývoje brány došlo k dalšímu prodloužení východní zdi, a to až na délku staršího opěráku na západní straně (obr. 8; 9). Ten byl nyní snížen a na takto vzniklou rovnou korunu byla nastavěna západní strana nového předbraní. Mezi oběma zdmi se pak rozepjalo nové čelo. To již dosahovalo dostatečných dimenzí, takže umožnilo osazení jak velké brány, tak branky pro pěší. Velký portál, z něhož se bohužel nic nedochovalo a jehož existence je pouze hypotetická, ležel v ose přístupové komunikace na východní straně. Jak vypadal nevíme a nelze vyloučit, že byl pouze dřevěný. Před ním se nacházela již dvakrát osvědčená a opětovně použitá konstrukce padacího mostu (obr. 8). Zcela vyloučit nelze ani možnost, že se zde mimo konstrukci padacího mostu již žádný portál nenacházel, horní část čelní zdi předbraní byla nesena jen pasem a vstup se uzavíral pouze zvednutým mostem. Archeologický výzkum odkryl vlčí jámu (obr. 9), která dokládá, že v poslední fázi zde byl užit kolébkový padací most. Branka pro pěší je situována na západní straně. Vzhledem k lichoběžnému půdorysu předbraní, vynucenému průběhem vstupní komunikace, zde byly ovšem poměry podstatně stísněnější. To vedlo k tomu, že hned za portálem neznámé podoby (na kresbě K. Liebschera pro Sedláčkovy hrady je ještě zachycen segmentový odlehčovací oblouk nad zaniklým portálem), přes nějž se zvedal běžný padací můstek, musel přichodí do hlavního průjezdu projít neobvyklou úzkou čtvrtkruhově vedenou omítanou chodbičkou (obr. 9). Ta byla ještě nad terémem patrná v době návštěvy A. Sedláčka (1932), který si ji příliš neuměl vysvětlit. Dnešní stav je výsledkem archeologického výzkumu a následných památkových úprav. V rámci své poslední vývojové fáze byly vnitřní prostory komplexu brány omítnuty kvalitní interiérovou omítkou.
