Archeologický výzkum kostela sv. Markéty ve Strakonících

BOŘIVOJ NECHVÁTAL

Archeological research into the church of St. Margaret in Strakonice

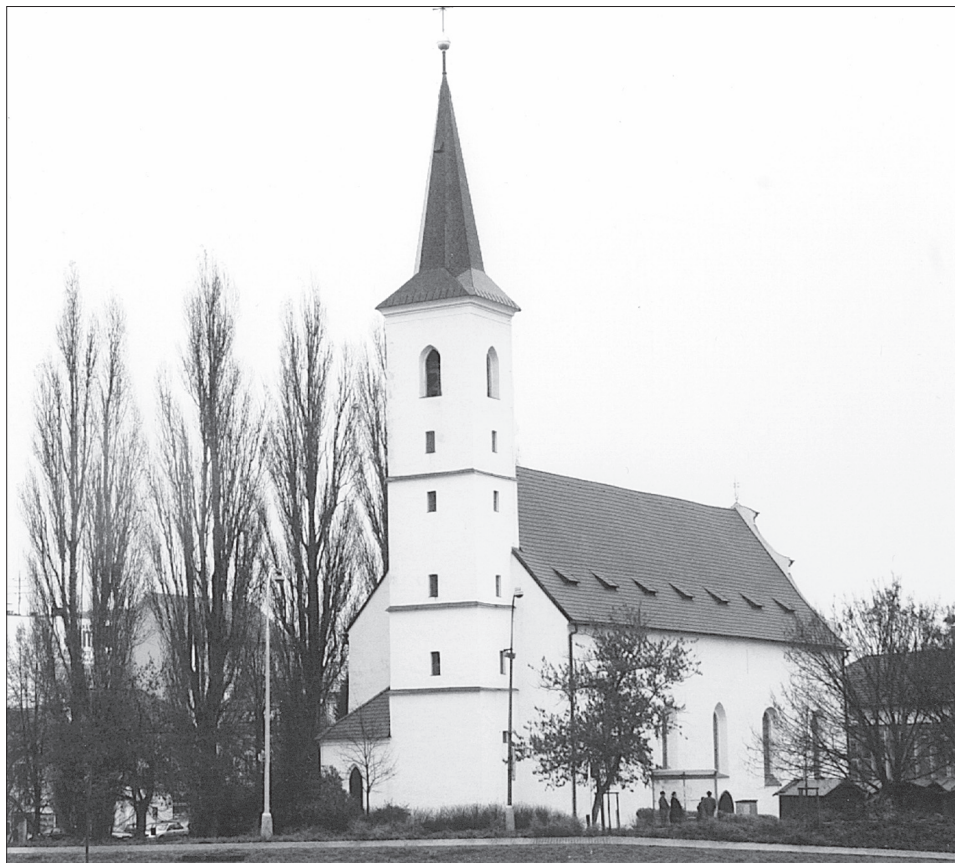
Obr. 1. Kostel sv. Markéty ve Strakonících. Pohled od jihozápadu (2008). Foto R. Šarič.
Abb. 1. St. Margarethenkirche in Strakonice. Blick von Südwest (2008). Foto R. Šarič.

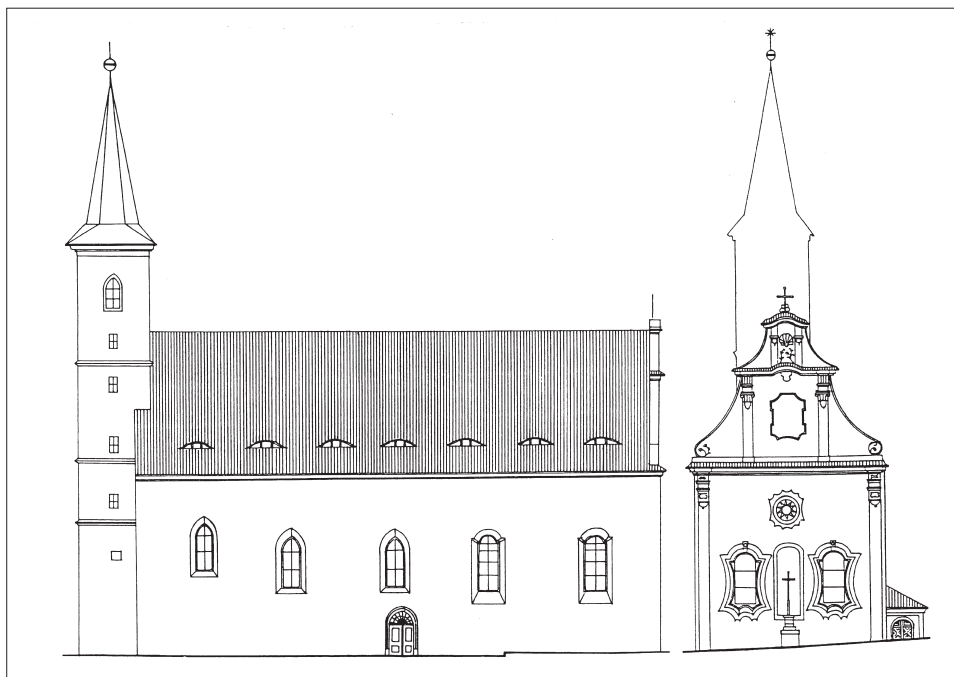
Obr. 4. Kostel sv. Markéty ve Strakonících. Jižní a východní průčelí. Podle F. Kašičky.
 Abb. 4. St. Margarethenkirche. Süd- und Ostfassade. Nach F. Kašička.
