**Příspěvek k poznání stavebního vývoje zámku Hradiště v Blovicích**

**Abstrakt:** V rámci celkové rekonstrukce objektu pro potřeby Muzea jižního Plzeňska proběhlo v letech 2004–2008 na zámku Hradišti u Blovic (okr. Plzeň-jih) několik záchranných archeologických výzkumů. Byly dokumentovány relikty původní gotické tvrze existující prokazatelně na konci druhé poloviny 15. století, rozhraní mezi renesancí a barokní stavební fází výstavby zámku a torza objektů z období baroka a klasicismu. Zásadním přínosem výzkumů je upřesnění názoru o dochovaném rozsahu středověké tvrze v současném organismu budovy a dalších etapách její renesanční, barokní, klasicistní a pseudogotické podoby.

## **Contribution to Knowledge of the Building Development of Hradiště Castle, Blovice**

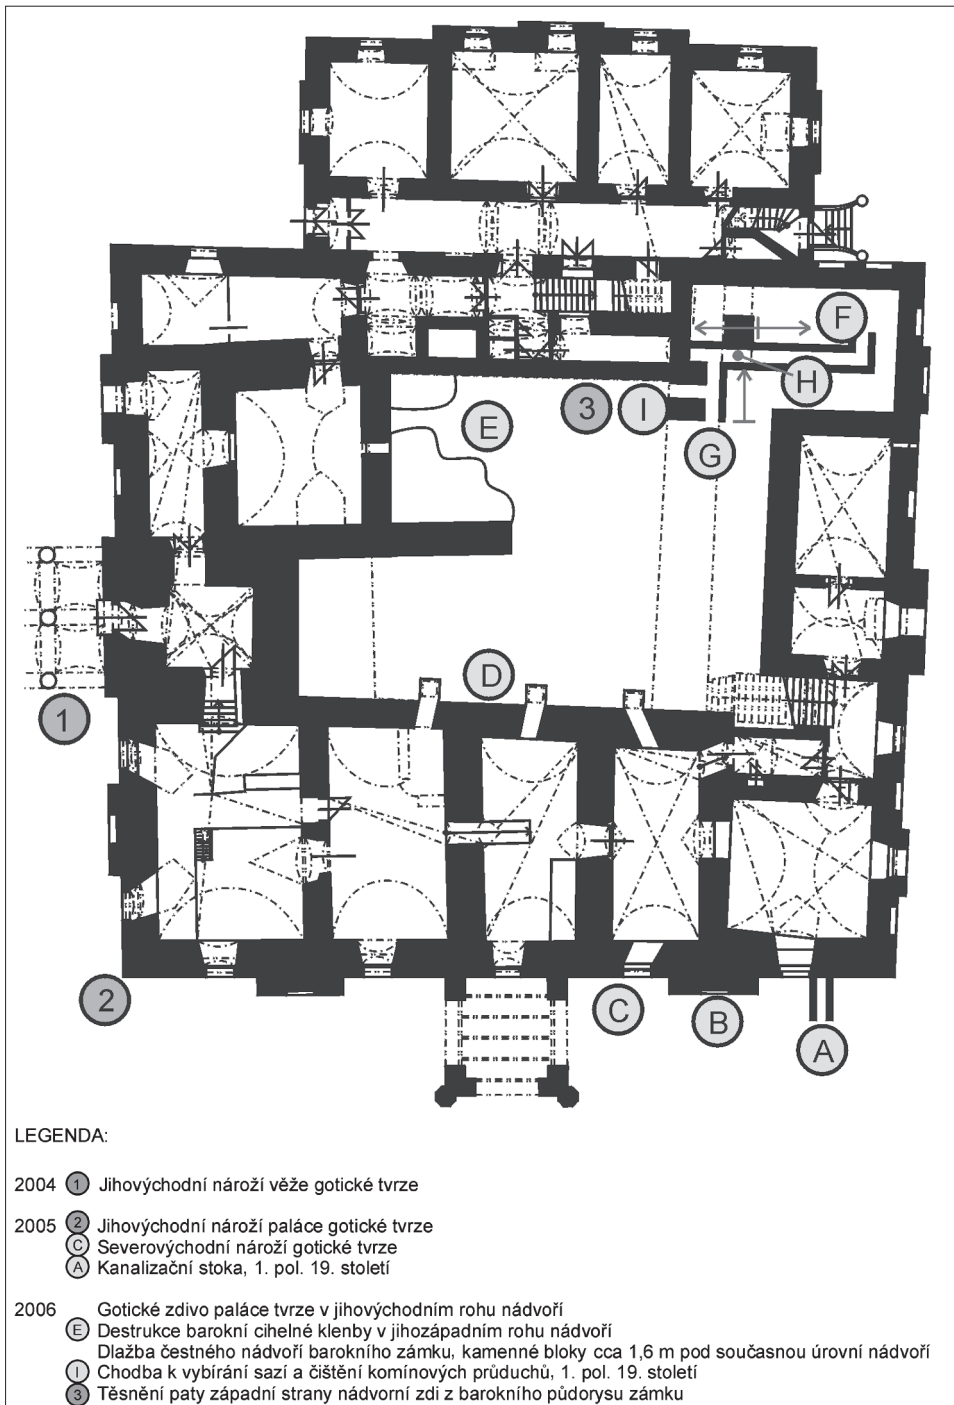
Obr. 2. Hradiště u Blouvic, schéma půdorysu zámku v úrovni suterénu s vyznačením jednotlivých nálezů archeologických výzkumů v letech 2004–2006. Zpracovala Hana Hanzlíková.

Abb. 2. Hradiště bei Blouvice, Grundrisschema des Schlosses auf Ebene des Souterrains mit Einzeichnung der einzelnen, während den archäologischen Grabungen in den Jahren 2004–2006 gemachten Funden. Erstellt von Hana Hanzlíková.

ubíhajícími na západní stranu. Rozborem organismu půdorysů stavby a porovnáním detailů je možno konstatovat, že zámecká budova jednoznačně obsahuje jádro gotické výstavby, které zůstalo nejvíce čitelné v rovině suterénů, především v sekci jihovýchodního nároží zámku a k ní na západě přiléhá hmota věžovitého útvaru. Jižní křídlo současného objektu vyrůstá ze dna zbytku jižního příkopu. Obdélná rohová část je oproti ostatním prostorům

Archeologický výzkum, probíhající v letech 2004 a 2005 v souvislosti se stavbou odvětrávacího kanálu podél vnějšího obvodu budovy, potvrdil v základech jižního křídla pod vstupním mostem kamennou konstrukci o dokumentovaných rozměrech 1,3×2 m z lomového kamene spojovaného maltou. Zeď je ukončena několika většími lícovanými kvádry, z čehož lze usuzovat, že se jedná o nároží věže gotické tvrze. Jihovýchodní nároží paláce je rovněž tvořeno lícovaným zdívem z lomového kamene. Dokumentovaná délka zdíva činí 3,4 m podél východního křídla, gotické zdivo na jižní části nároží je překryto zdívem pozdější pseudogotické přístavby. Oproti původnímu očekávání se ve vzdálenosti 22 m od jihovýchodního nároží podařilo zachytit v základovém zdívu východního křídla další nároží z lícovaného zdíva. Toto se nachází již v renesanční části zámku, je tedy pravděpodobné, že se jedná o severovýchodní nároží renesanční části tvrze, pojaté při další přestavbě do zámecké novostavby. Dokumentovaná délka zdíva je 1,6 m, jižní část tohoto úseku a předpokládané rozhraní obou etap výstavby z období renesance jsou překryty přístavbou terasy z počátku 20. století (Sochorová–Bouda 2006, 10–13).

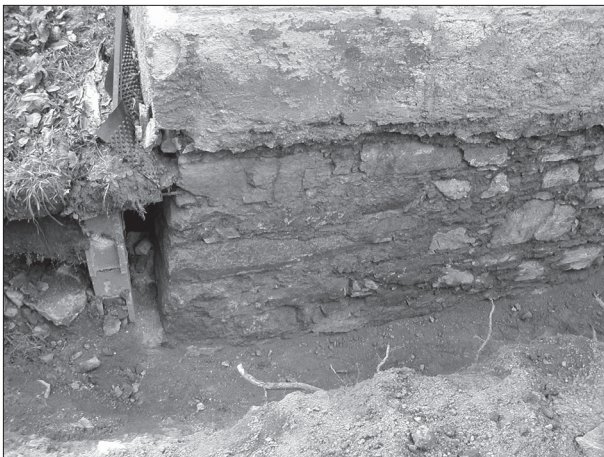
Obr. 5. Severovýchodní nároží gotické tvrze. Foto J. Bouda.

Abb. 5. Nordöstliche Ecke der gotischen Festung. Foto J. Bouda.
