Tři artefakty úštěckého hradu a problémy jejich interpretace

TŘI ARTEFAKTY ÚŠTĚCKÉHO HRADU A PROBLÉMY JEJICH INTERPRETACE

Abstrakt: Hodnocení tří nemovitých artefaktů, získaných archeologickým výzkumem na hradě v Ústěku. Cílem je jejich datování a určení možné funkce.

Abstract: The paper assesses three immovable artefacts yielded by archaeological research into Ústěck Castle. The main objective was their dating and the determination of their possible function.

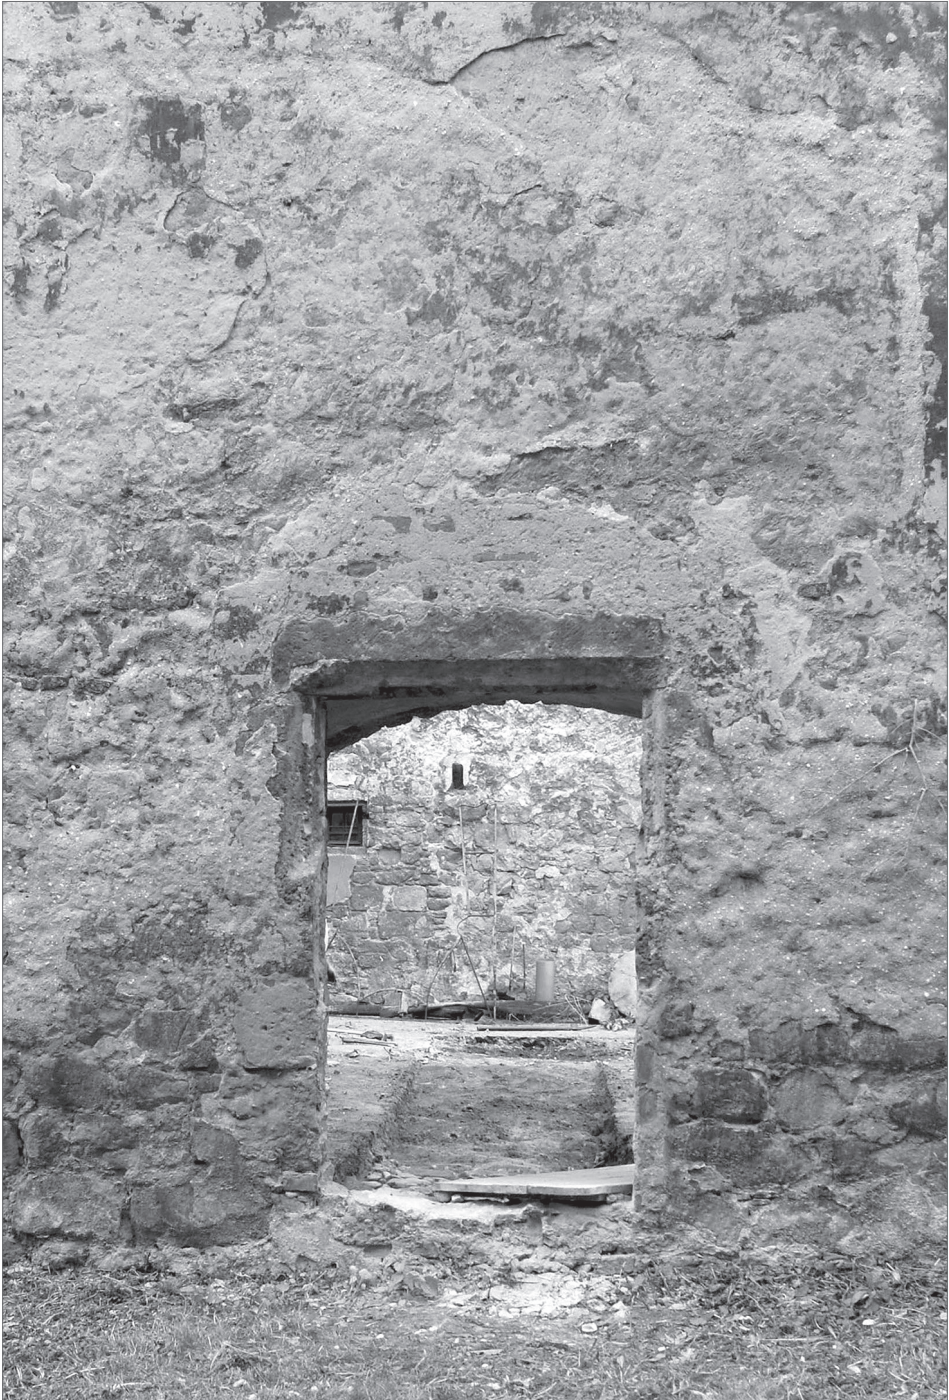
Obr. 2. Okenní otvor karlštejnského profilu upravený na dveřní otvor na severním průčelí severního křídla hradního jádra. Foto L. Kursová.

Otvor v přízemí byl pravděpodobně čtvercový, po prosekání parapetu včetně římsy užívaný jako otvor dveřní mezi parcelou fary a jádrem hradu (obr. 2). Pískovcové veřeje mají značně narušenou snad karlštejskou profilaci vybíhající ze šikmých ploch soklů. Šikmina, ukloněná k líci, se pravouhle zalamuje přibližně v polovině veřejí. Překlad karlštejského profilu neodpovídá světlé šířce otvoru, takže byl při okrajích upraven nekvalitním hrubým přisekáním. Tato úprava naznačuje druhotné

uplatnění v novém okenním otvoru. Ve špaletách veřejí i překladu dokládají pravidelně vyhloubené kapsy zajištění okna mříží. Zateklá malta v některých z nich náleží zazdění okna po vyjmutí mříže.

Zachované reliktu a uvedená starší dokumentace východní poloviny severního křídla jednoznačně dokazují, že stavba severního křídla nebyla jednorázová. Fotografie (obr. 2) zachytila ještě stojící jižní obvodovou zeď severního křídla nad sondou 2/82. Sondou odkrytý základ zdi, přerušovaný výkopem inženýrské sítě, byl zjevně provázán se západním (levým) úsekem stojící zdi a směřoval k jihu, na severovýchodní nároží starší části jižního křídla hradu. Naopak východní (pravý) úsek jižní obvodové zdi severního křídla hradu odděluje svislá spára. V reálném zdivu se po odpadnutí omítek pohledově uplatnil šmorc mladší východní zdi do starší zdi západní.

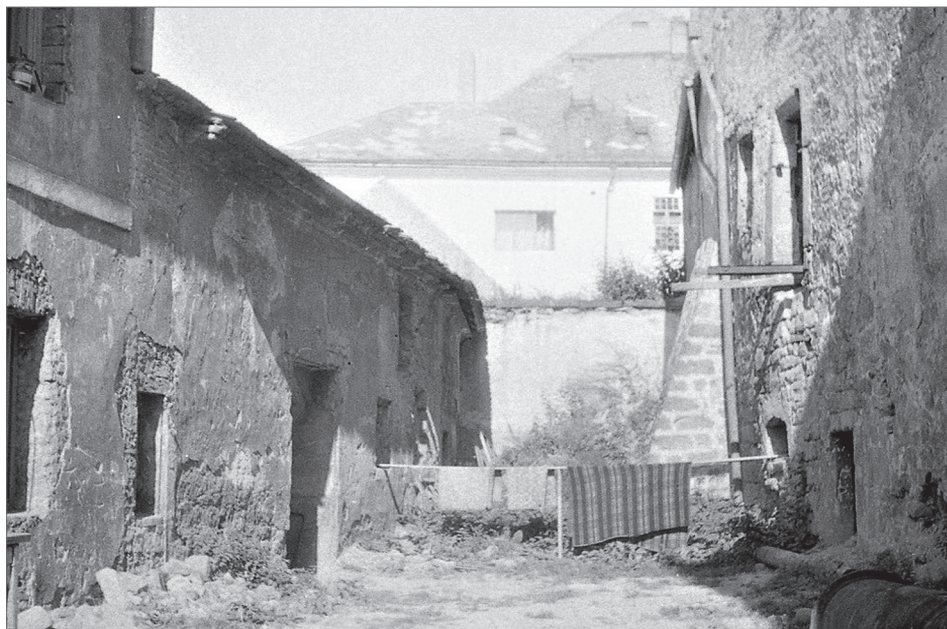
Obr. 4. Východní strana nádvoří s jižním průčelím severního křídla hradního jádra. Foto F. Gabriel.

Jižní průčelí lze hodnotit pouze z plánu SÚRPMO (1970, č. 14) a ze starších fotografií. Podle nich postupovalo dnes zbouraným východním úsekem sedm otvorů, z nichž první, třetí, pátý a sedmý zleva reprezentují okenní otvory a druhý, čtvrtý a šestý otvory dveřní (obr. 3, 4). Z nepravidelně

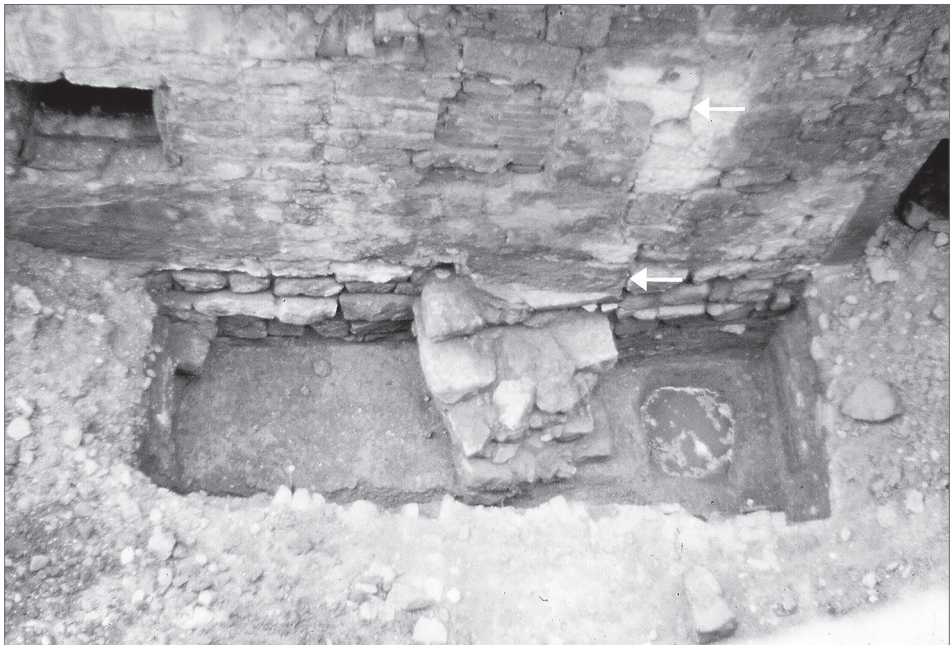
Obr. 5. Jižní obvodová zeď severního křídla hradu nad sondou 2/82. Nad pravým lícem vystupujícího základu zdi je patrná spára (viz šipky) se šmorcem zprava. Foto F. Gabriel.

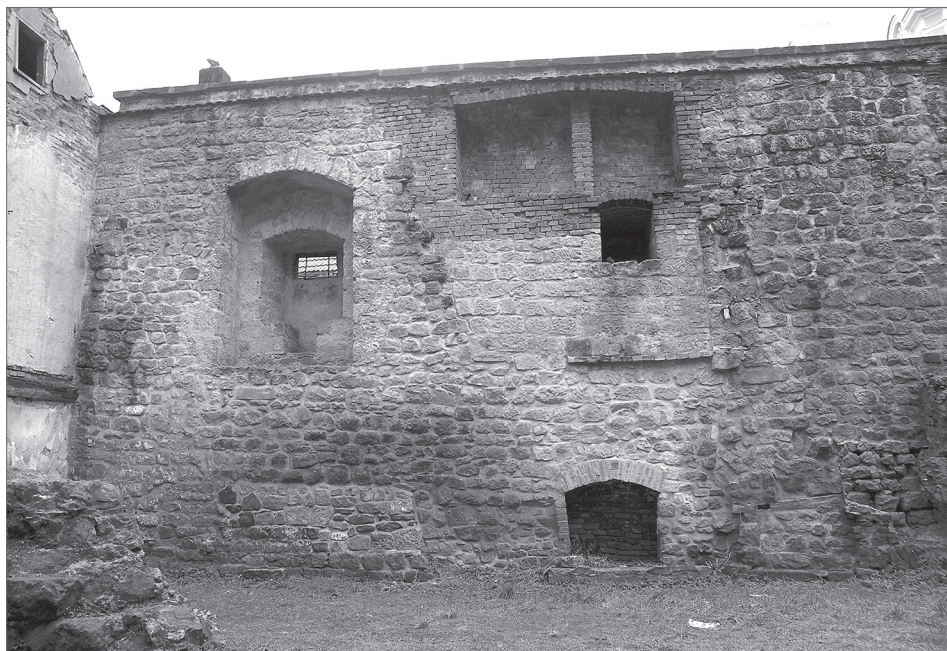
Obr. 7. Severní obvodová zeď severního křídla hradního jádra po zbourání stavby. Foto L. Kursová.

Krov prosté pultové konstrukce naznačoval jakési provizorní řešení, které mohlo nahradit odstranění prvního patra, dokládaného dosud patrným okenním otvorem se sedátky ve výklenku. Možnou reminiscencí na patro mohou být i otvory vyzděné z cihel ve výrazném stavebním zásahu zadní obvodové zdi (obr. 7).

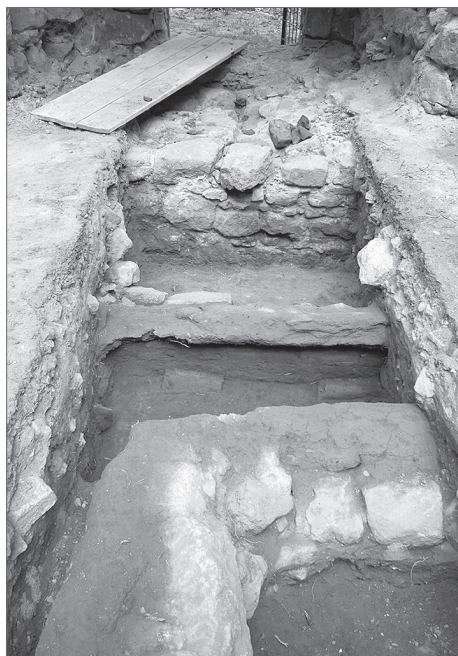
Obr. 9. Sonda 1a/12 před rozšířením. Foto L. Kursová.

interpretujeme jako podzemní část otopného zařízení v podobě hlavního a bočního teplovzdušného kanálu (obr. 8, 9). Z hlavního topného kanálu severojižního směru zachytil výzkum pouze východní polovinu. Vycházel od příkládacího otvoru, který prostupoval jižní obvodovou zdi a směřoval k severu, kde končil 1,30 m před okenním výklenkem prostupujícím zadní zdi. V jeho závěru odbočovalo v šířce 0,52 m až k vnitřnímu líci východní zdi domu pravé rameno. Líc zdi před žárem chránila 10 cm tlustá vrstva mazanice. Přibližně 0,10 m před ní se obě protilehlé stěny kanálu pravoúhle rozšířily a prostoupily patky klenby. Nedosadaly však až na podlahu kanálu, ale končily přibližně uprostřed, mezi ní a patkou segmentového sklenutí (obr. 10). Usazený jemný popel a dehtem nasycená podlaha kanálu před jeho závěrem naznačují užití bočního komínu při východní stěně místnosti. Jednoznačné určení funkce těchto svislých dráží však zůstává otázkou. Rovněž dva sokly o výšce a šířce 5 cm a o délce ca 20 cm vystupující na podlaže bočního kanálu při jeho severní stěně zůstávají pro nás bez určení funkce.

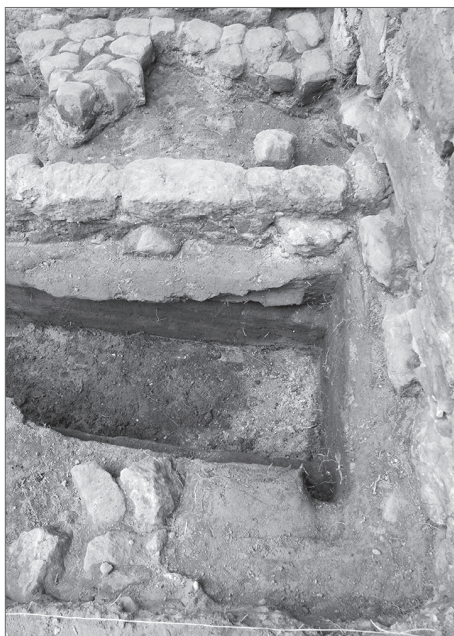
Obr. 10. Kontakt východní strany bočního kanálu s východní obvodovou zdí. Foto L. Kursová.

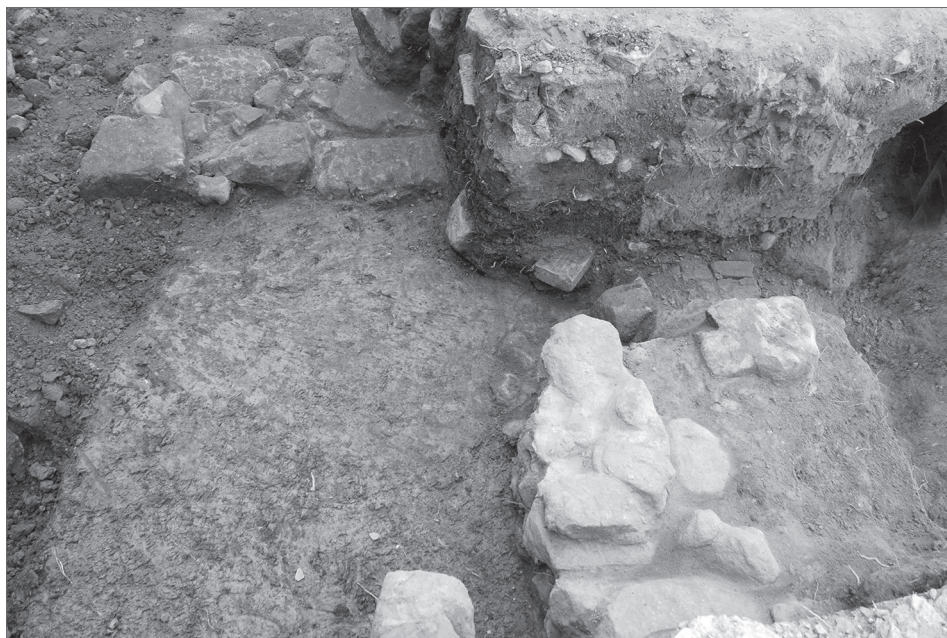
Obr. 11. Přikládací otvor hlavního kanálu otopného zařízení, prostupující východní částí jižní obvodové zdi. Foto L. Kursová.

Příkládací otvor prostupující do hlavního průčelí vybouráním zeslabené zdi sonda odkryla pouze částečně. Ukázala oproti podlaže kanálu jen nepatrně zvýšený cihlový práh a naznačila cihlovou klenbu (obr. 11). Příkládací prostor před jižním průčelím křídla naznačuje několik zdí, které se dochovaly pouze ve fragmentech. Vzhledem k četným výkopům inženýrských sítí

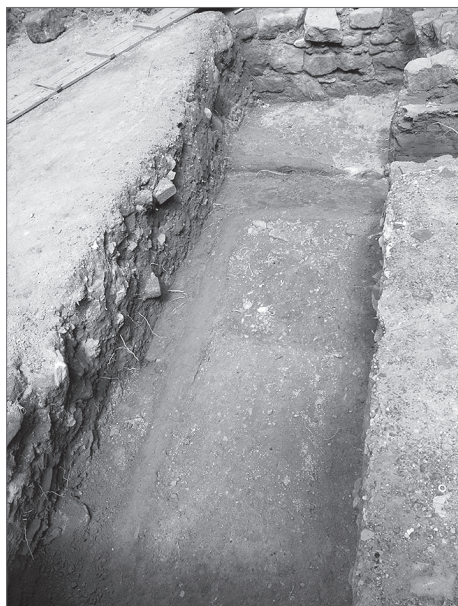
Obr. 12. Východní polovina podlahy hlavního kanálu otopného zařízení. Foto L. Kursová.

Po ukončení funkce otopného zařízení došlo k odstranění klenby kanálů a jejímu vyplnění hnědou středně ulehlou prachovou jílovitou hlinou (103) s pískovcovými kameny, kameny alkalického bazaltu a rozplavenými hručkami jílu a mazanice. Malý obsah jílu a mazanice (ca 20 %) naznačuje, že cihlová klenba se do kanálu nezřítla, ale byla odstraněna a kanál vyplnila jiná uložení. Platí to však pouze o bočním kanálu, neboť hlavní kanál vyplnila vrstva mazanice, překrytá až v horní části kanálu hnědou středně ulehlou prachovou jílovitou hlinou (103) s pískovcovými kameny a kameny alkalického bazaltu (obr. 12).

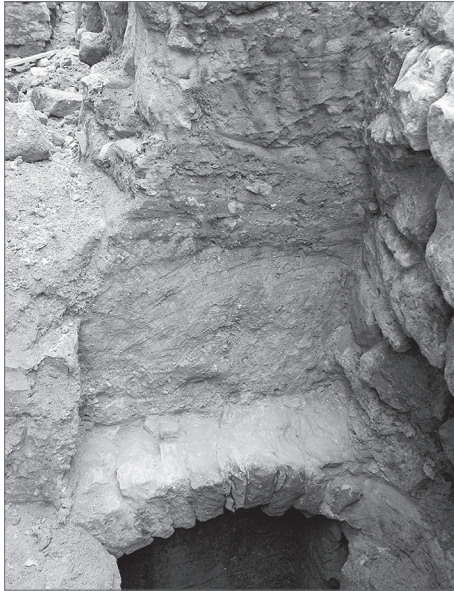
Obr. 13. Západní profil nad čtvercovým objektem v sondě Ib/12 po odstranění zdi nad segmentovým pasem. Foto L. Kursová.

Při průzkumu hradního nádvoří sondou 1b/12 se propadla část severního profilu a odhalila dutý prostor. Z tohoto důvodu výzkum rozšířil sondu u jejího severního profilu o čtvercový výkop, který svými rozměry ca 1,00 × 1,00 m dosahuje až k části východní poloviny jižní obvodové zdi severního křídla hradu, pod jejíž mírně rozšířený základ zkoumaný objekt zabíhá. Čtvercový objekt prostupuje antropogenním souvrstvím o mocnosti 1,42 m, jeho 0,87 m mocným jílovitohlinitým podlozím a pokračuje vysekáním 4,13 m do pískovcové skály (obr. 13).

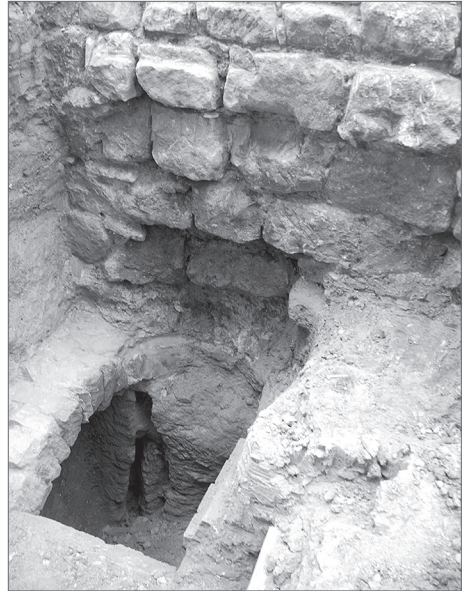
Obr. 14. Základ jižního průčelí severního křídla nad čtvercovým objektem v sondě Ib/12. Foto L. Kursová.

Začištění líce jižní zdi severního křídla odkrylo její mírně rozšířený základ, založený v jílovitohlinitém podloží antropogenních vrstev (obr. 14). Hrubě přisekané pískovcové kvádry zděné na hubenou zvětralou maltu o mocnosti až 0,05 m nepravidelně předstupují před nadzemní

líc zdi o 0,10–0,20 m nejspíše podle stěny výkopu. Základ současně tvoří severní stěnu objektu v úrovni sypkých antropogenních vrstev. Do rozšířeného líce základu je přes jednu z ložných spár vysekána mělká kapsa (ca 0,20 × 0,20 m), sloužící nejspíše pro horizontálně vnesený trám vznášející se rovnoběžně nad hranou východní stěny objektu. Pod stěnou, druhotně odlámanou asi o 0,20 m, pokračuje jílovitohlinité podloží antropogenních vrstev (ca 0,30 m). Dosedá na hranu severní stěny části objektu vysekané do pískovcové skály. Zděný základ, sloužící současně jako severní stěna objektu, dává tušit, že severní křídlo hradního jádra vzniklo až po navýšení terénu o asi 1,00 m mocnou vrstvou stavební destrukce a s vyhloubením objektu nepočítalo. Došlo k němu až později. Při jeho hloubení stratigrafickými jednotkami odkrylo neuspořádané založení základu zdi, se kterým se vyrovnalo odlámáním jeho spodních vrstev.

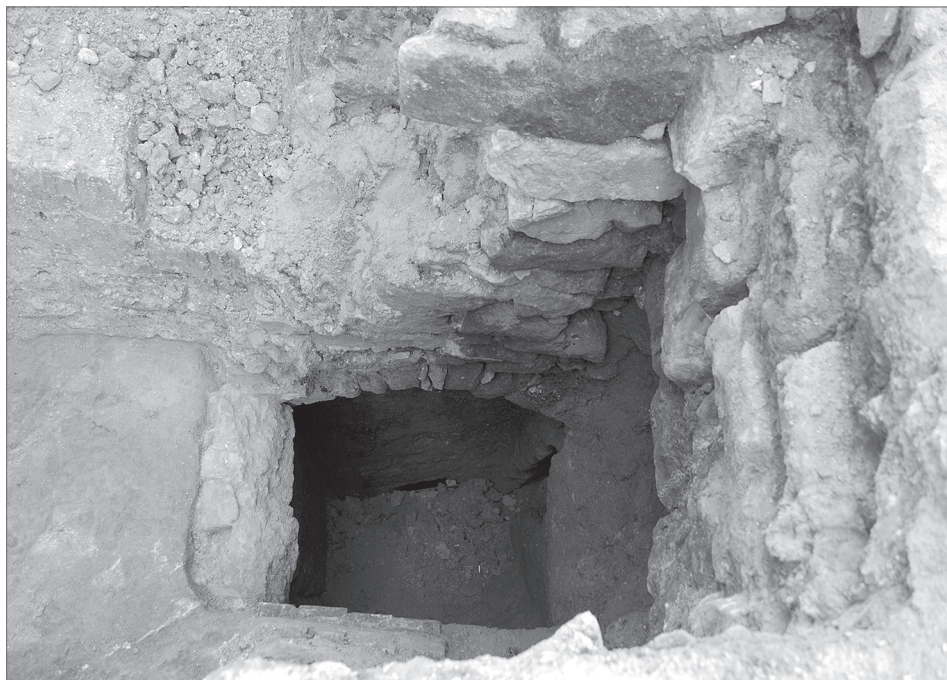
Obr. 15. Západní zeď nad čtvercovým objektem v sondě 1b/12 na segmentovém pasu. Foto L. Kursová.

Horní část západní stěny zpevňovala zeď z hrubě přisekaných pískovcových kvádrů kladeňých na sucho nebo na hlinu (obr. 15). Ač sama s pečlivě usprádanou plochou líce, vyrovnávala se při přiložení na spáru k nerovnému líci základu severního křídla. Západní zeď byla založena na segmentovém pasu, který překlenul zhruba západní třetinu objektu.

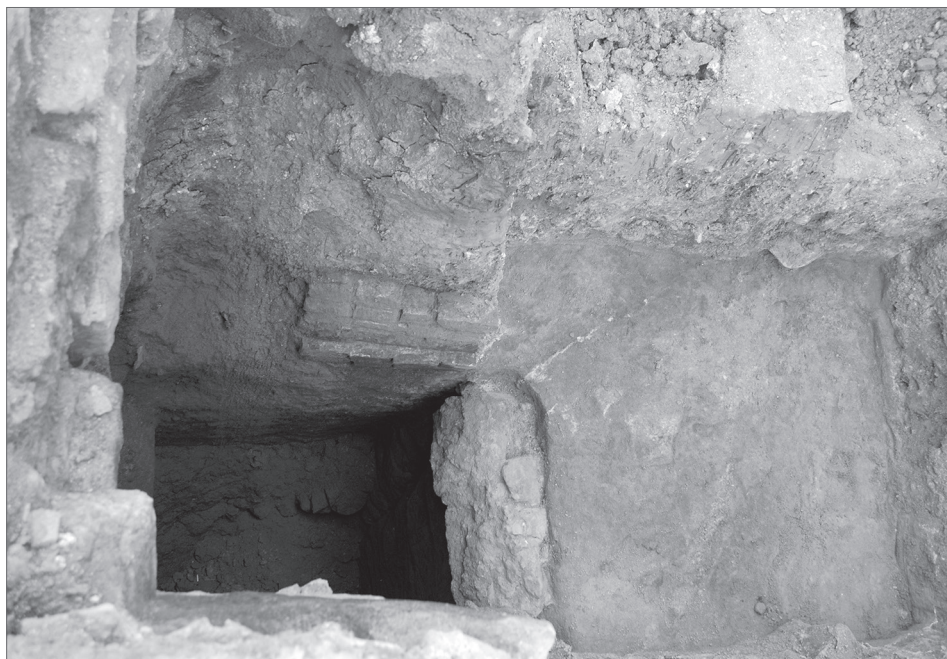
Obr. 16. Východní cihlová zeď nad čtvercovým objektem v sondě 1b/12. Foto L. Kursová.

Rovněž zajištění východní strany se nedochovalo. Přibližně pouze polovinu od jižní hrany šachty zajistila cihlová zeď na maltu, dochovaná do výšky jedné čtvrtiny (obr. 16). Nepřekryla tak ani celou mocnost vrstvy jílovitohlinitého podloží. Není vyloučeno, že horní tři čtvrtiny zajišťovalo dřevěné obložení, se kterým by souvisel trám, jehož zhlaví bylo zasazeno v kapse severní zdi. Nejspíše později sedimentovala na nerovném profilu vrstev vápenná malta či vápno. O zajištění druhé severní poloviny neposkytl výzkum žádné doklady.

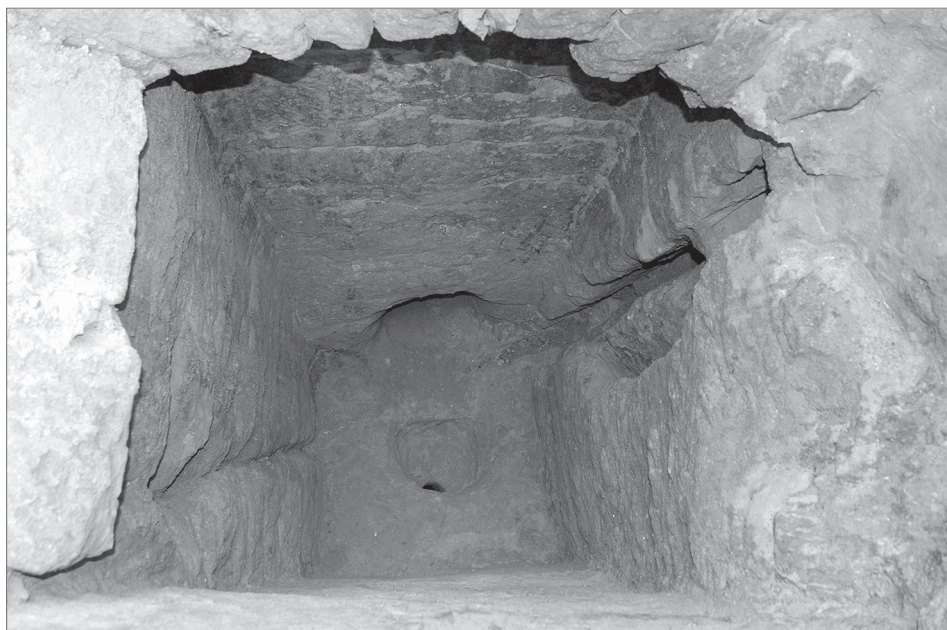
Obr. 17. V pískovci vysekaná část čtvercového objektu a jeho dno. Foto L. Kursová.

Spodní část objektu vysekaná ve skalním podloží měří $0,74 \times 0,72$ m. Svislé stěny s ostrými kouty prořaly skalní puklinu (obr. 17). Ploché dno se uklání k západu. V jeho středu je vysekanou nepravidelně oválnou zahloubeninou proražen velký otvor do sklepa. Druhý otvor do suterénu prorazil větší otvor při podlaze západní stěnou.
