**Konstrukce jihozápadního úseku opevnění centra Pohanska u Břeclavi a jeho aktuální stav**

*Archaeologia historica*. 2025, vol. 50, iss. 1, pp. 79-105

## *The construction of the south-western section of the fortifications of the Pohansko centre near Břeclav and its current state*

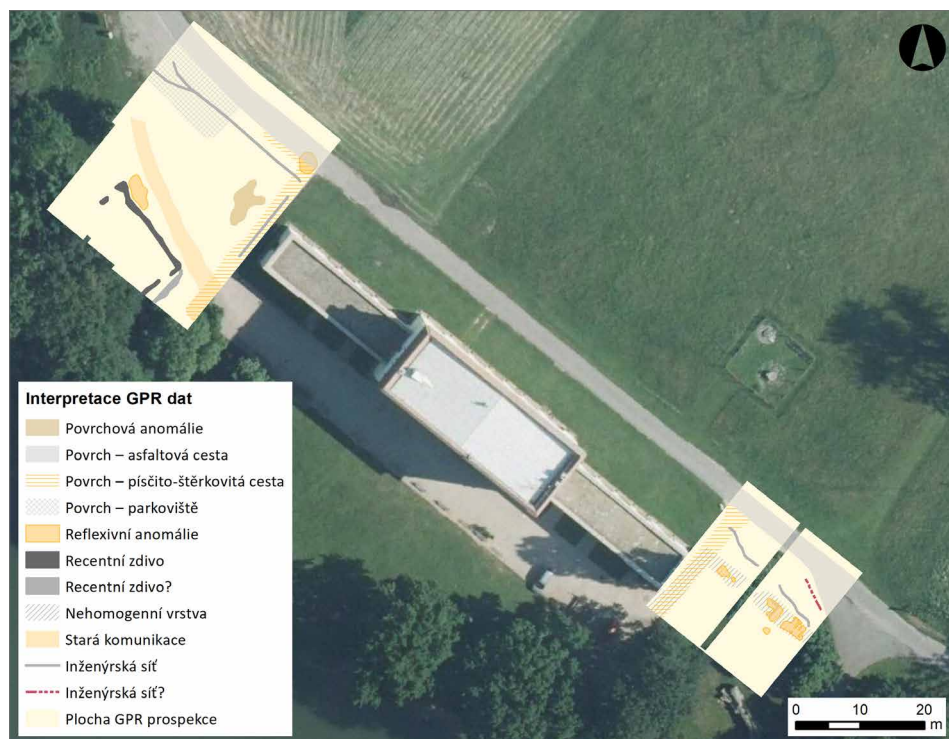
Obr. 4. Georadarový průzkum. Interpretací mapa. Autor M. Vágner.

Fig. 4. GPR survey. Interpretation map. Autor M. Vágner.

V severní části plochy GPR P2 (obr. 4) situované při západní straně loveckého záměčku je v naměřených výsledcích opět zřetelně vidět ca 3 m široká linie asfaltové cesty. Na jihozápadní straně zkoumaného polygonu se cesta rozšiřuje do parkoviště tvořeného udusaným pískem a šterkem. V její blízkosti se nachází výrazná plošná anomálie. Jedná se ale pouze o povrchový zásah – mírnou depresi, která se v těchto místech nachází. Paralelně s cestou probíhá v hloubce ca 0,5 m pod povrchem výraznější lineární anomálie. Pravděpodobně se jedná o inženýrskou síť. Podobně jako u plochy P1 se i zde od asfaltové komunikace odděluje písčito-šterkovitá cesta, která se stáčí směrem na jih a obchází západní, kratší stranu záměčku. V jižní části zkoumané plochy je v naměřených datech patrná výrazná liniová anomálie o šířce ca 0,5 až 0,8 m tvořící z jihu neuzavřený obdélník o délce stran ca  $17 \times 10$  m. Jedná se o betonové základy recentní stavby, jejíž pozůstatky jsou na některých místech dodnes patrné. Zhruba od hloubky 0,3 až 0,4 m je v naměřených datech zřejmá výrazná, asi 2 až 3 m široká plošná anomálie táhnoucí se diagonálně přes zkoumanou plochu ve směru severozápad–jihovýchod. Jedná se o pozůstatky starší komunikace. Dvě výrazné, tvarem kruhové anomálie, které se v naměřených datech objevují od hloubky ca 1 m, jsou způsobeny odrazem EM od nadzemních překážek, v tomto případě dvou stromů. V rámci zkoumané plochy je rozseto několik dalších anomálií, které se ovšem všechny nachází v poměrně mělké hloubce. Na základě dostupných informací je nelze blíže interpretovat, ale je pravděpodobné, že spíše souvisí s recentními aktivitami na lokalitě.

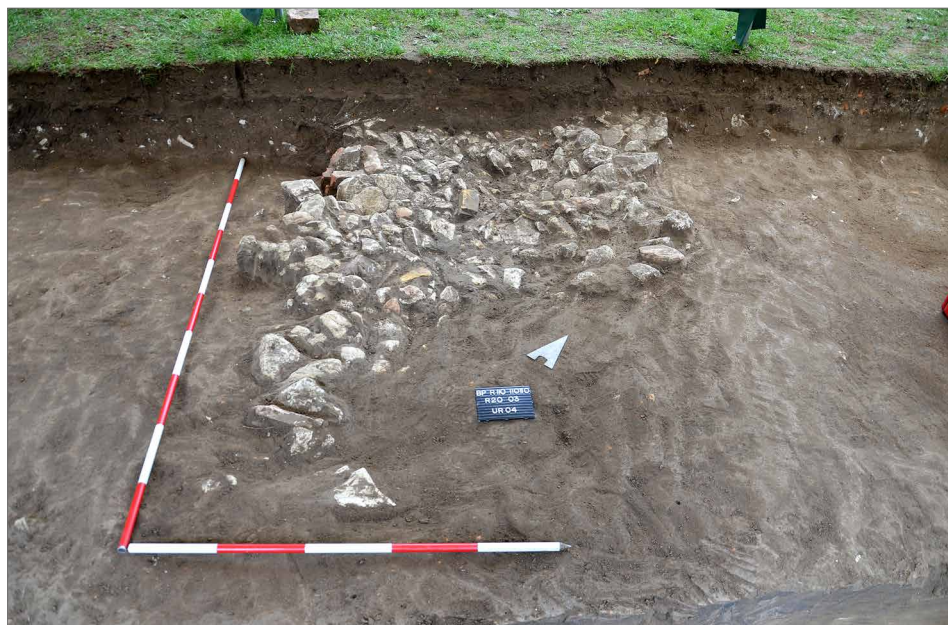
Obr. 8. Výzkum R20, 2020. Kamenná vrstva (štěť?) novověkých terénních úprav.

Fig. 8. Research R20, 2020. Stone layer (debris?) of modern landscaping.

Prostor vnější destrukce byl poznamenán stavbou loveckého zámku. Pod šterkovou vrstvou byla sledována vrstva kamenů v hloubce 0,5 až 0,7 m pod současným terénem (obr. 8). Kamenná vrstva je s největší pravděpodobností pozůstatkem novověkých terénních úprav, možná i komunikace, protože překrývala konstrukci pravoúhlého tvaru, jejíž sloupky byly utěsněny cihlami. Na povrchu kamenné vrstvy byla nalezena glazovaná keramika, kovová lžice a krejcar. Směrem k jezírku byl terén postupně vyrovnáván navážkami. Po odstranění těchto souvrství jsme nenarazili na očekávanou destrukci čelní kamenné zdi, ale na vrstvu tvořenou pouze malými a drobnými kameny a výrazně propálenou hmotou, cihlovinového charakteru, redeponovaného násypu jádra hradby. Předpokládáme, že se tento výrazně propálený zásyp dostal do zkoumaného prostoru ze sousedství nebo z horní části hradby, protože ve zkoumané části zbytků hradby nebyly zachyceny stopy po tak silném požáru. Z destrukce čelní zdi se zachoval pouze malý zbytek v jihozápadním rohu řezu (obr. 9). Je zřejmé, že destrukce čelní kamenné zdi a podstatná část čelní kamenné zdi byla v zatím neupřesněné době vyrabována. Rabovací zásyp i zbytek destrukce čelní zdi ležel na sytě černé hlinito-písčité vrstvě, která se postupně svažovala jižním směrem k rybníku, který ještě na počátku 19. století byl ramenem Dyje. Před čelní zdi, pod výplní rabovacího prostoru jsme prozkoumali kostrový hrob H1/R20 bez nálezů (obr. 10) a kruhovou sloupovou jámu K2/R20 (obr. 11).

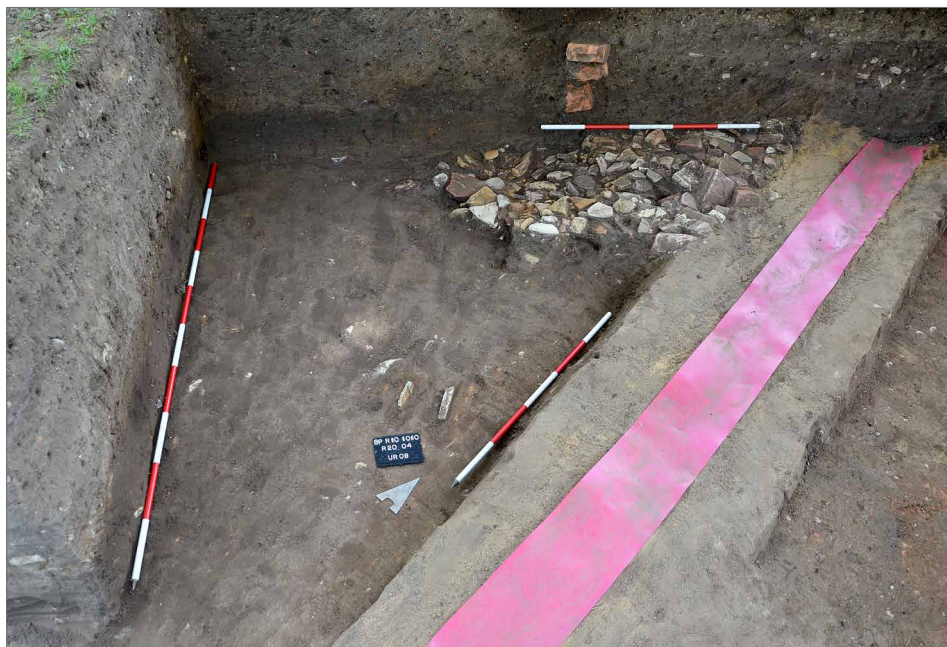
Obr. 9. Výzkum R20, 2020. Zbytky destrukce čelní kamenné zdi.

Fig. 9. Research R20, 2020. Remains of the destruction of the frontal stone wall.

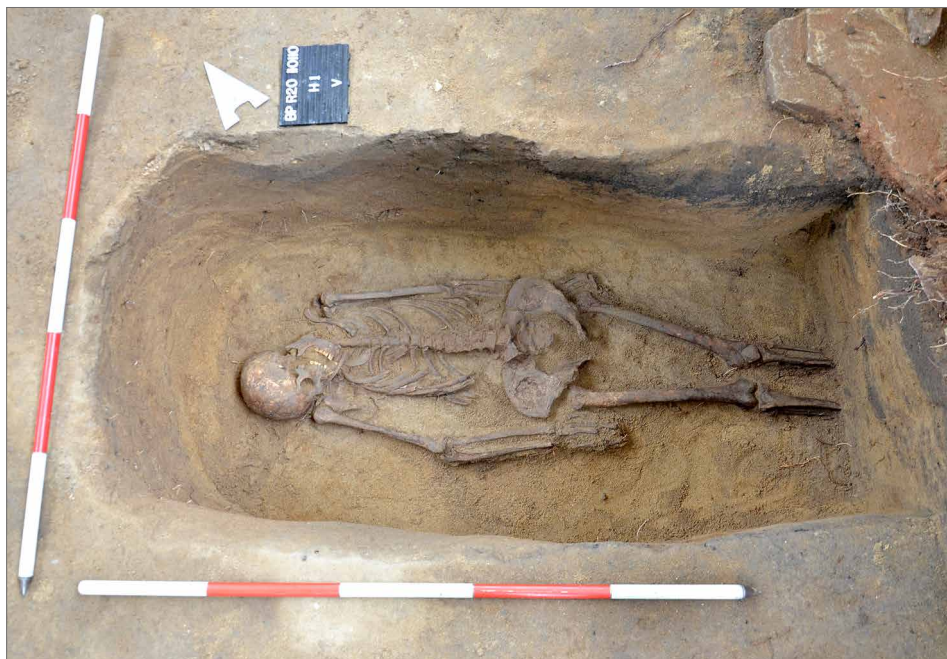
Obr. 10. Výzkum R20, 2020. Hrob H1.

Fig. 10. Research R20, 2020. Grave H1.

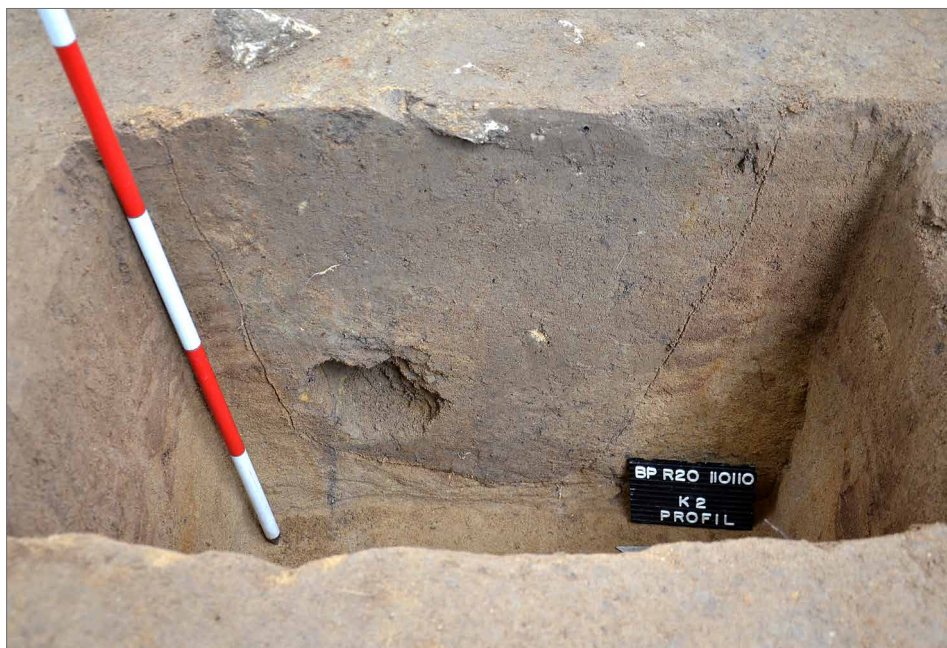
Obr. 11. Výzkum R20, 2020. Profil sloupové jámy K2.

Fig. 11. Research R20, 2020. Profile of column pit K2.

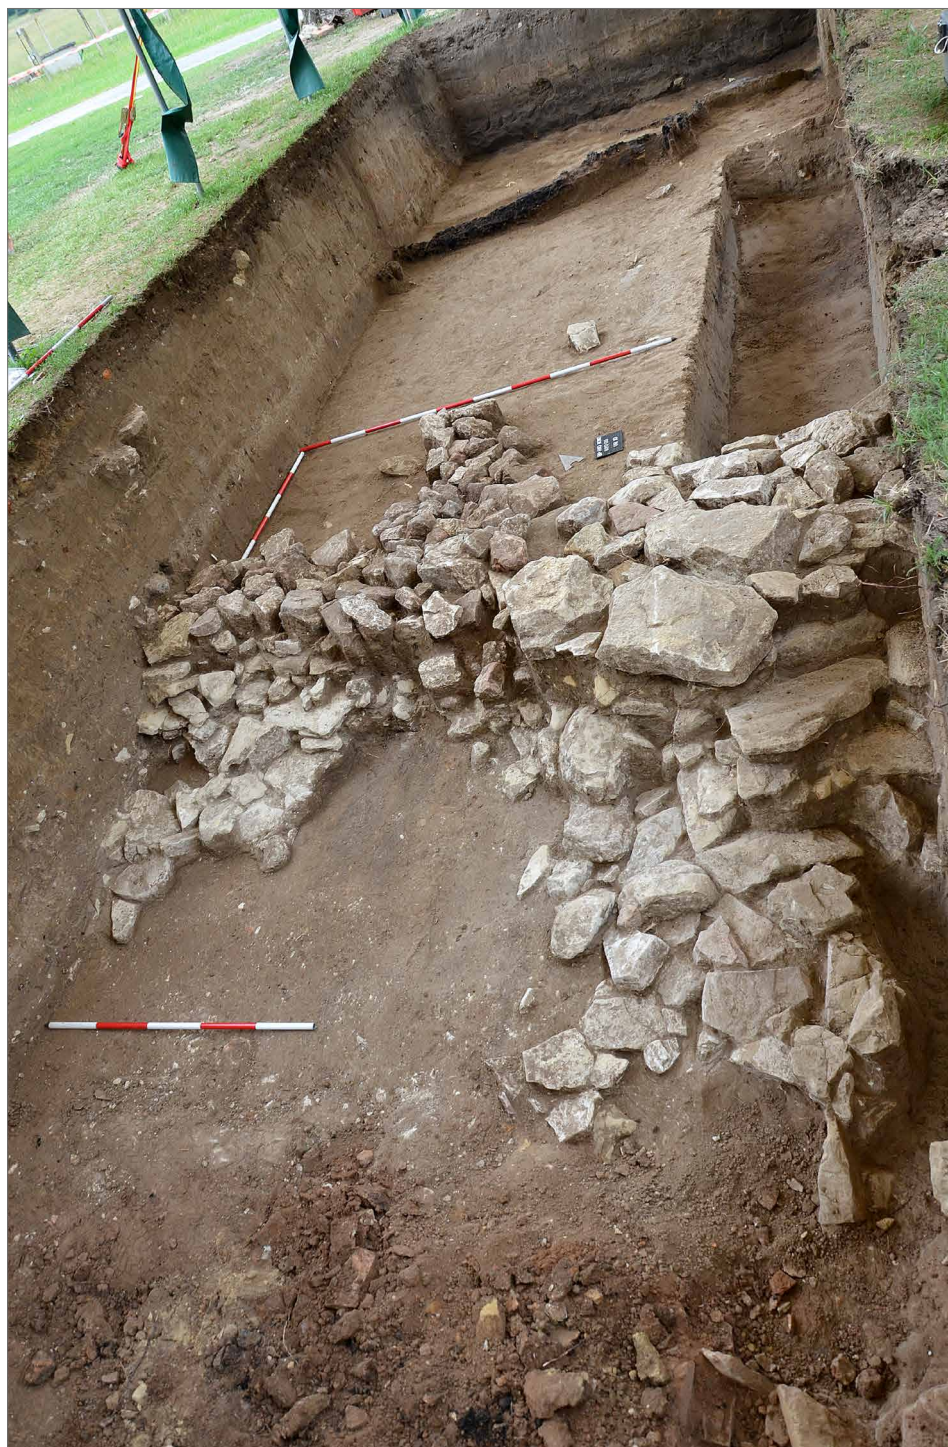
Obr. 13. Výzkum R20, 2020. Zbytky čelní kamenné zdi.

Fig. 13. Research R20, 2020. Remains of the front stone wall.

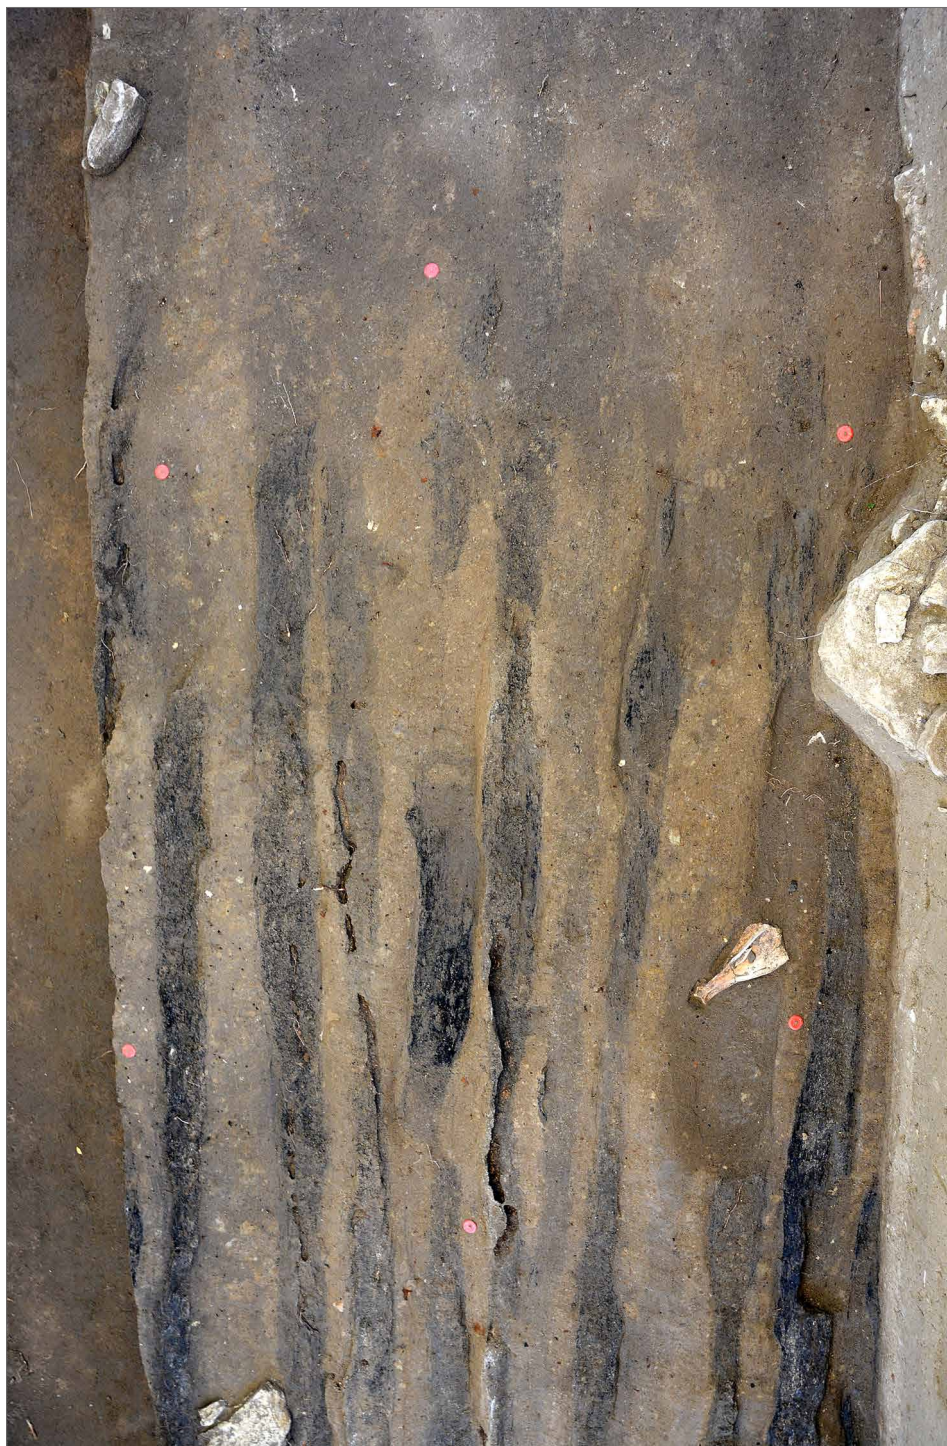
Obr. 14. Výzkum R20, 2020. Dílem zuhelnatělá a shnilá dřeva základového roštu.

Fig. 14. Research R20, 2020. Partially charred and rotten wood of the foundation grid.

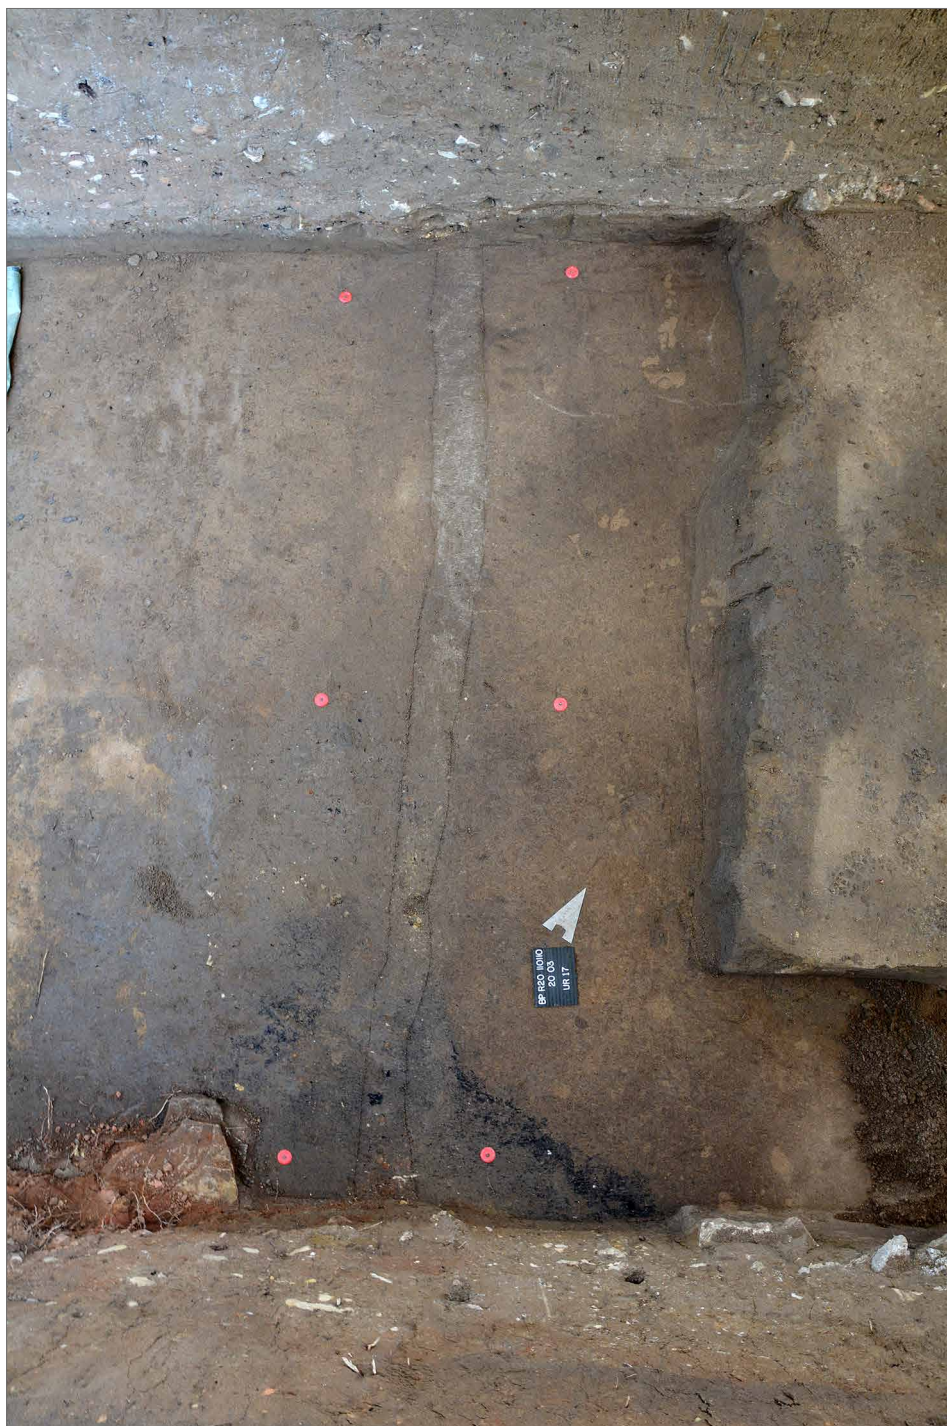
Obr. 15. Výzkum R20, 2020. Žlábek nebo otisk trámu v místech linie předpokládaného líce čelní kamenné zdi hradby.

Fig. 15. Research R20, 2020. A furrow or imprint of a beam in the places of the supposed face line of the frontal stone wall of the rampart.

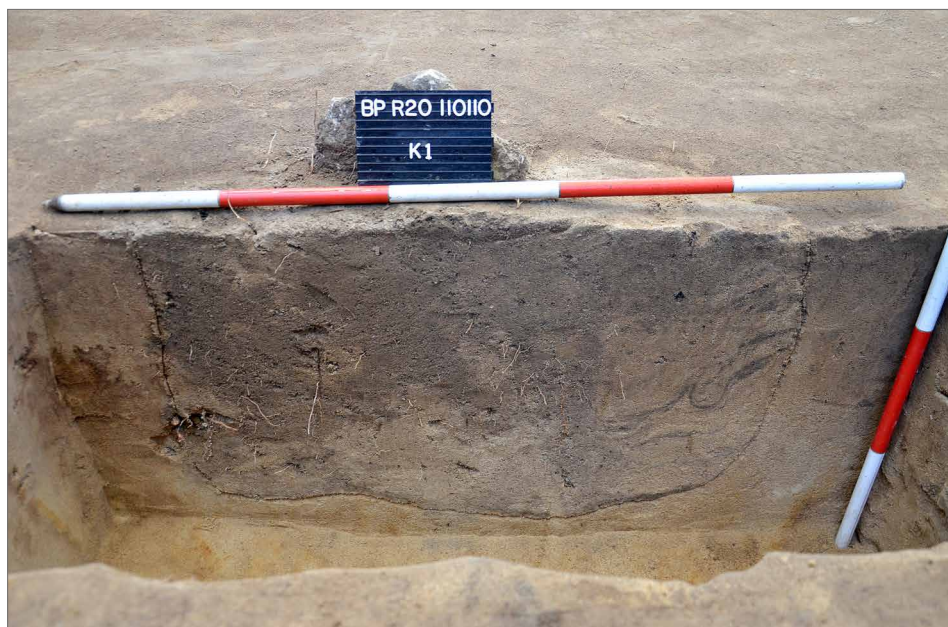
Obr. 16. Výzkum R20, 2020. Sloupová jáma K1 vnitřní dřevěné stěny v řezu.

Fig. 16. Research R20, 2020. Pillar pit K1 internal wooden wall in section.

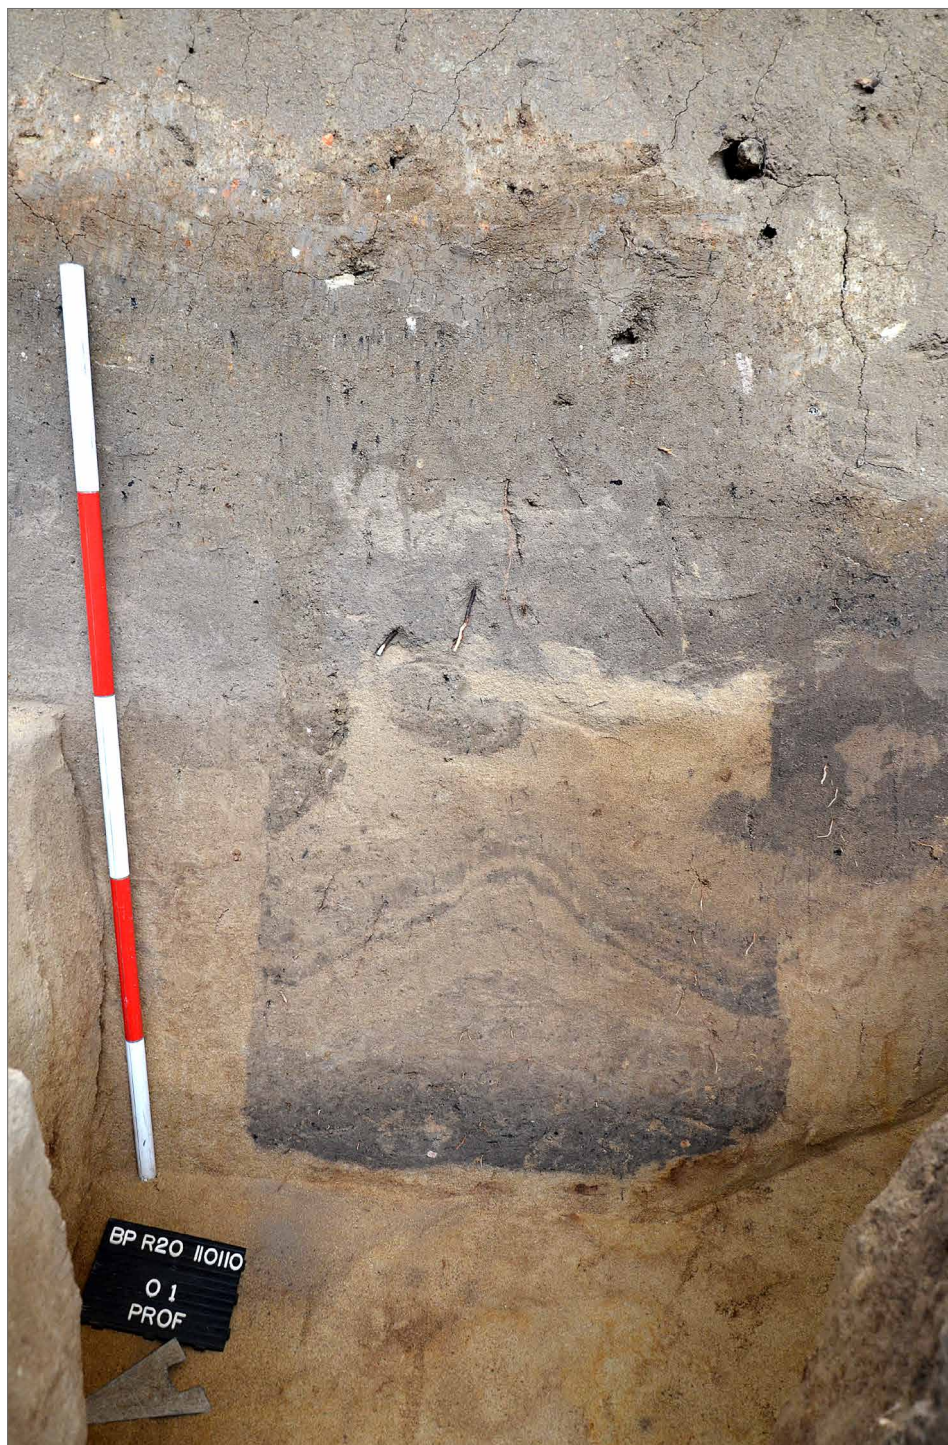
Obr. 17. Výzkum R20, 2020. Objekt O1 v profilu.

Fig. 17. Research R20, 2020. Feature O1 in profile.

Vnitřní destrukce hradby byla poničena pouze v horní partii planýrkou terénu z doby výstavby loveckého zámku. Zvrstvení destrukce na vnitřní straně je obdobné tomu, které jsme pozorovali na dřívějších řezech. Pod destrukčním trojúhelníkem byla zachycena kulturní vrstva s nálezy. Kromě keramiky a zvířecích kostí se podařilo na povrchu kulturní vrstvy nalézt bronzový kroužek náušnice jednoduchého podunajského šperku. Žádný viditelný povrchový objekt, který by přiléhá k hradbě, stejně jako na jiných řezech, například při výzkumu řezů R15, R18 a R19, nebyl sledován (Dostál 1979; Dresler 2011c). Prozkoumána byla pouze část zahloubeného objektu, který respektoval linii týlní stěny. Z neznámé délky objektu bylo prozkoumáno pouze 0,2 m, neobsahoval žádné nálezy a podle charakteru násypu není vyloučeno, že se jedná o hrobovou jámu (obr. 17).

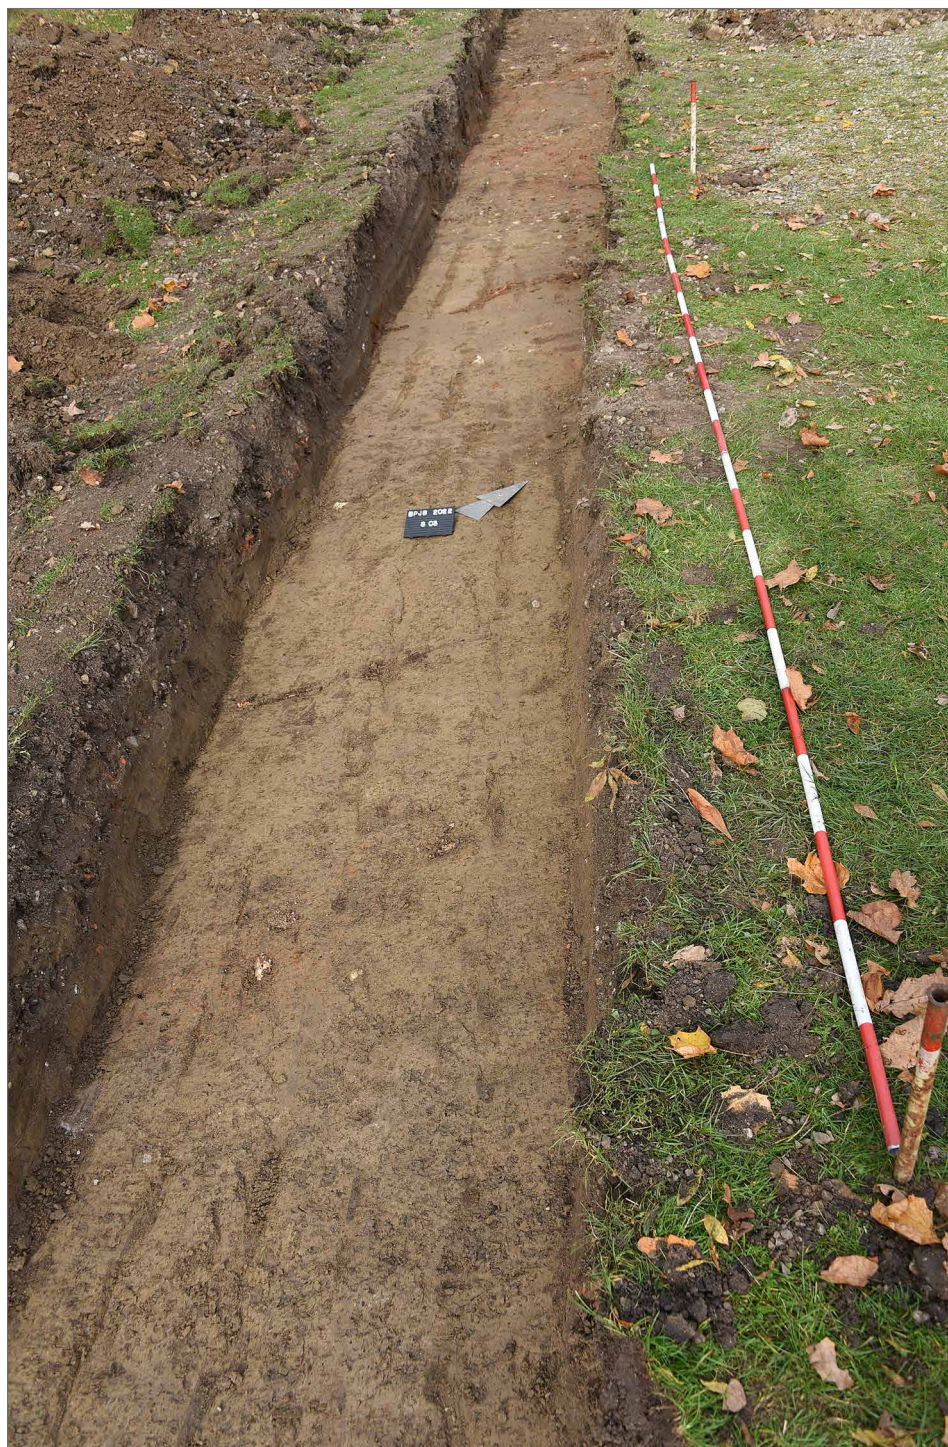
Obr. 18. Sondáž, 2022. Násyp jádra hradby. V pozadí načervenalá výplň pravděpodobné jihozápadní brány.

Fig. 18. Prospection, 2022. Embankment of the wall core. In the background, a reddish filling of a probable south-western gate.

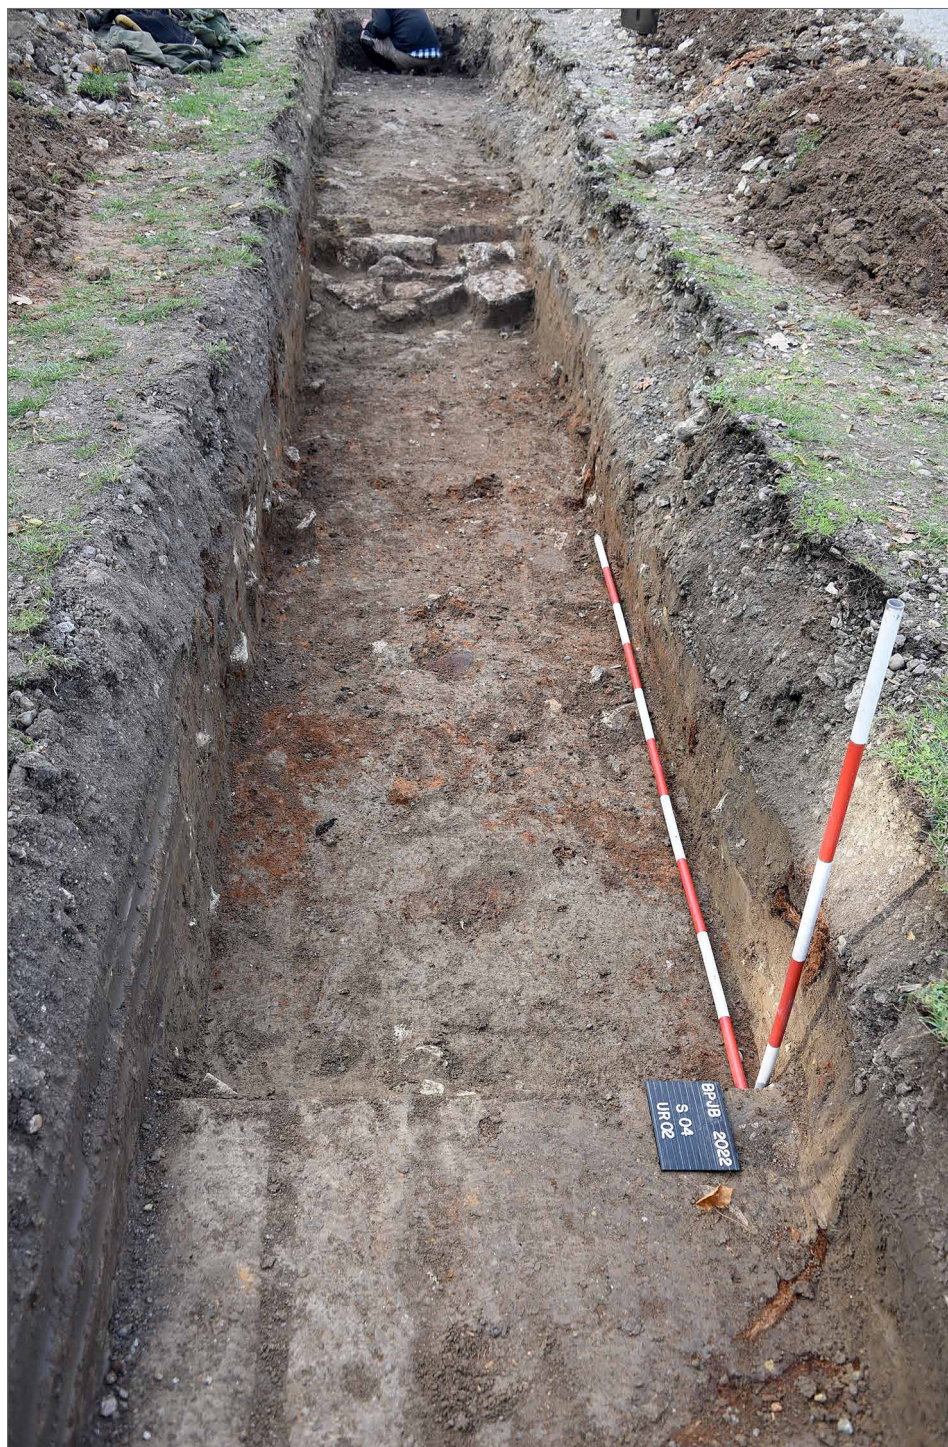
Obr. 19. Sondáž, 2022. Snížený prostor předpokládaného prostoru jihozápadní brány.

Fig. 19. Prospection, 2022. Partly removed filling of the expected south-western gate area.

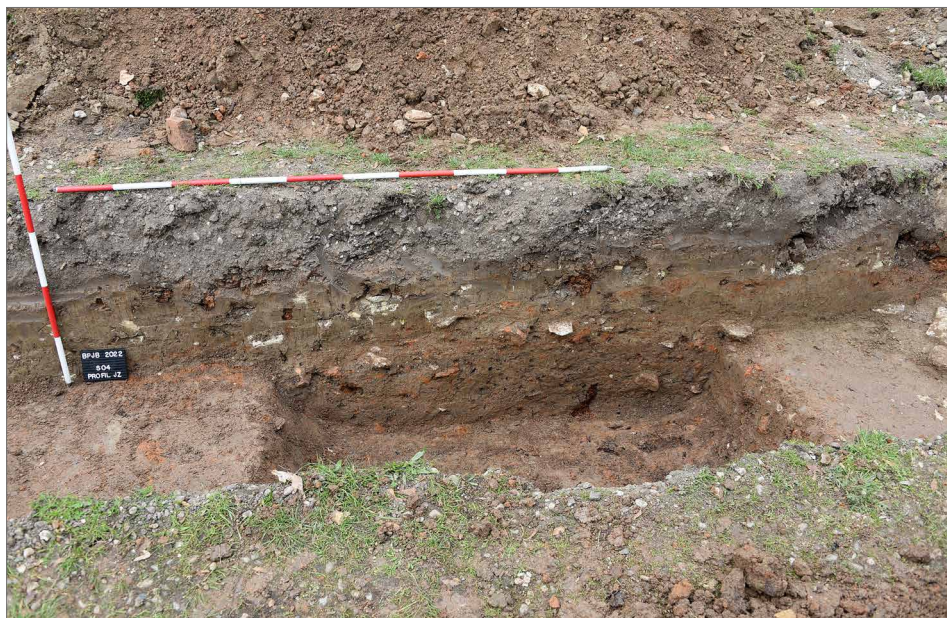
Obr. 20. Sondáž, 2022. Situace předpokládané jihozápadní brány po dalším snížení.

Fig. 20. Prospection, 2022. Situation of the expected south-western gate after further filling removal.

Situace mezi 15. a 21. metrem se jevila následovně. Severozápadní okraj je vymezen kameny, jihozápadní není jasně definován, tuhá žlutohnědá jílovitá vrstva přechází v měkkou žlutohnědou promísenou drobnými kameny a středními až velikými kusy cihloviny (obr. 19). Prostor byl dvakrát snížen, bez zachycení stop po konstrukci. Byl vyplněn mokrou měkkou jílovitou hlinou promísenou drobnými kameny a kusy cihloviny všech velikostí. Některé kusy nesou otisky dřev. Dno nebylo dosaženo a vzhledem k šíři rýhy ani nebylo vhodné zbytečně narušit situaci. Na spodku dosažené hloubky byl zachycen zuhelnatělý kus dřeva (obr. 20).

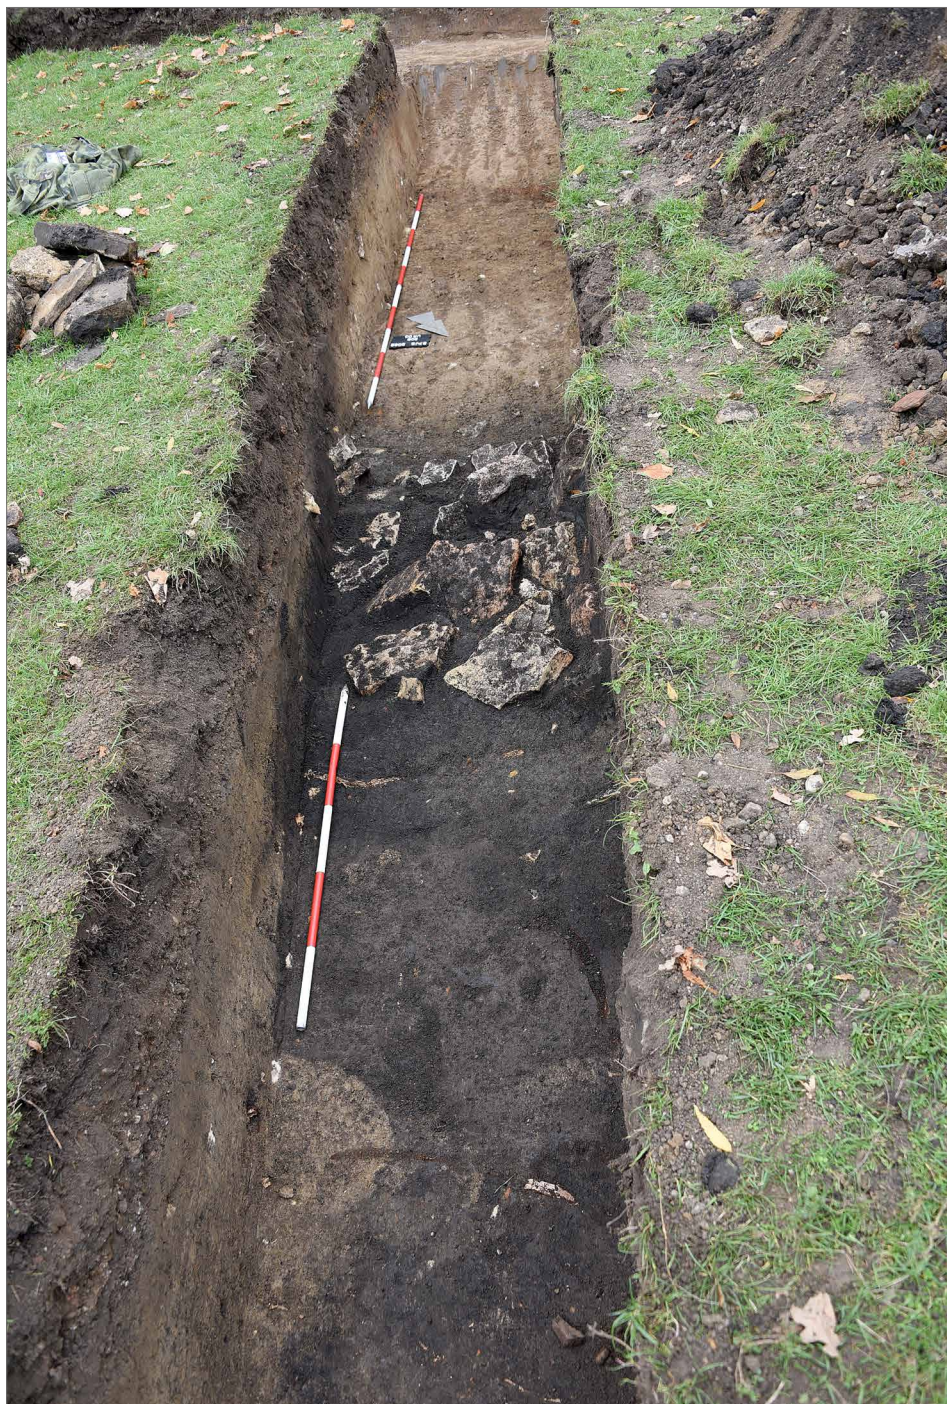
Obr. 21. Sondáž, 2022. Kameny vnitřní destrukce hradby ležící na černé humusovité kulturní vrstvě. Žlutohnědá vrstva v pozadí je násyp jádra hradby.

Fig. 21. Prospection, 2022. Stones of the internal destruction of the wall lying on a black humus-like cultural layer. The yellow-brown layer in the background is the embankment of the wall's core.
