## Historicko-archeologický výskum v Liptovskej Mare

*Archaeologia historica*. 1976, vol. 1, iss. [1], pp. 253-269

## Úvod

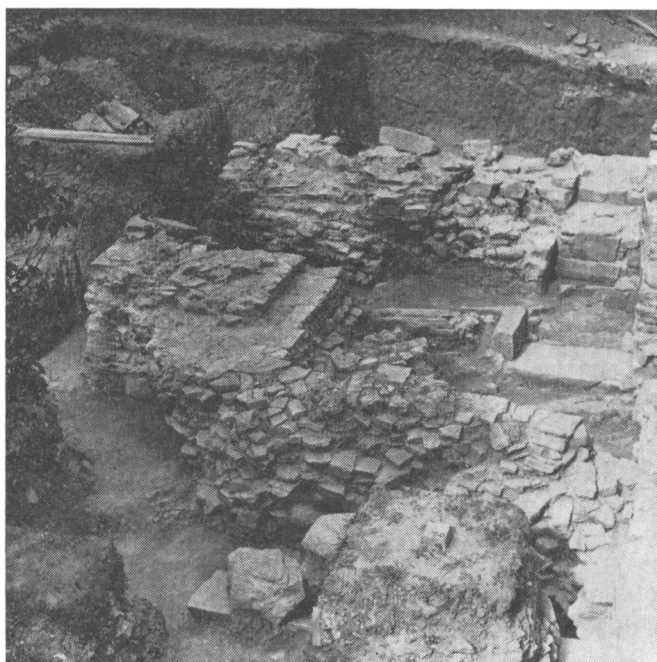
**Obr. 6. Liptovská Mara. Obnosené základy veže.**

tola môžeme zaradiť pravdepodobne i obnažené dve prídavné časti stavby kostola; vežu prekrytú západnou stenou gotickej lode a pravouhlú pristavbu v kúte medzi sakristiou a loďou kostola a opevnenie s priekopou. Sondami XXI a XXII zvonku pri západnej stene (obr. 6) a sondou XIX v interiéri gotickej lode sme obnažili zvyšky základov veže, stavaných z lomového kameňa kladeného do riadkov na kvalitnú maltu, širokých 210 až 220 cm. Stredovekým a novovekým pochovávaním porušené murivo ohraničovalo v pôdoryse obdĺžnik s vnútornými rozmermi  $3,4 \times 4,3$  m, orientovaný dlhšími stranami v osi kostola. Časť zachovaného nadzemného muriva ustupovala z vnútornej strany za okraj základov až o 40 cm, teda svetlosť nadzemného priestoru bola cca  $4,2 \times 5,1$  m. V juhozápadnom a severozápadnom kúte stavby 10 až 20 cm pod korunou základu sa zachovali zvyšky dlážky vyloženej okruhliakmi. Pri základoch západnej steny lode sa zachovali zvyšky kamenného schodišťa, ktoré stúpalo od prahovej platne približne uprostred veže k severnému základu. Východný okraj schodišťa lemovala naň položená kamenná plenta základov lode kostola. K vonkajšej strane k severnému základu dosadalo neúplné murivo dvoch až štyroch riadkov lomového kameňa kladeného na maltu v pôdoryse tvaru dvoch polkruhových oblúkov. Nálezová situácia určila tiež relatívny termín post quem a ante quem. Pod základovou špárou JZ nárožia muriva a na mieste dosadenia muriva polkruhových oblúkov ležali ľudské kosti a v zásype sond XXI a XXII sa našlo v sekundárnej polohe niekoľko esovitých záušnic a štítkové prstene. Východnú časť základov veže prekryvala západná stena gotickej lode.

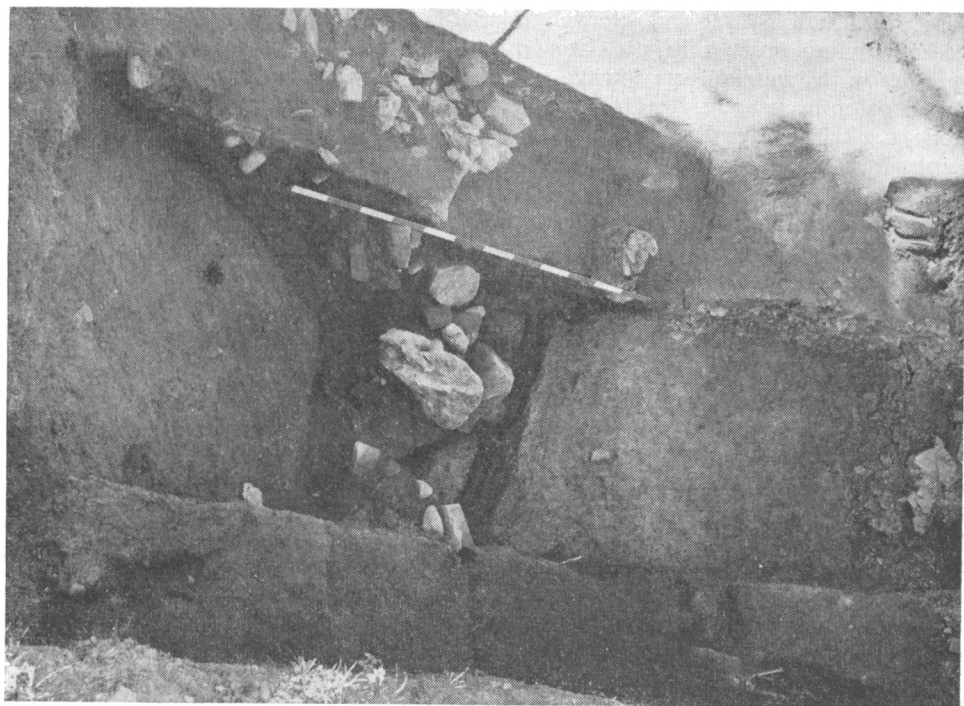
**Obr. 7. Liptovská Mara. Rez obrannou priekopou.**

V súlade s predpokladanou celkovou stavebnou dispozíciou predgotického kostola, môžeme s ňou spojiť i opevnenie s priekopou (obr. 7). V sondách I, VIII, IX a A, A–2 sme obnažili hrotitú priekopu hlbokú v priemere 2 až 2,5 m a širokú 5 m. Predpokladáme, že v zásype napadané lomové kamene a zhorené trámy boli použité v konštrukcii opevnenia. Opevnená plocha sa približne zhodovala s mladším opevnením kamenným múrom. Pre relatívne datovanie spodnej hranice opevnenia je situovanie radového hrobu mimo opevnenia a priekopou šťastí strhnutý hrob v sonde A–2.
