## **Pokračování výzkumu v Konůvkách (hřbitov a sakrální objekty)**

*Archaeologia historica*. 1978, vol. 3, iss. [1], pp. 347-354

DAGMAR ŠAUROVÁ

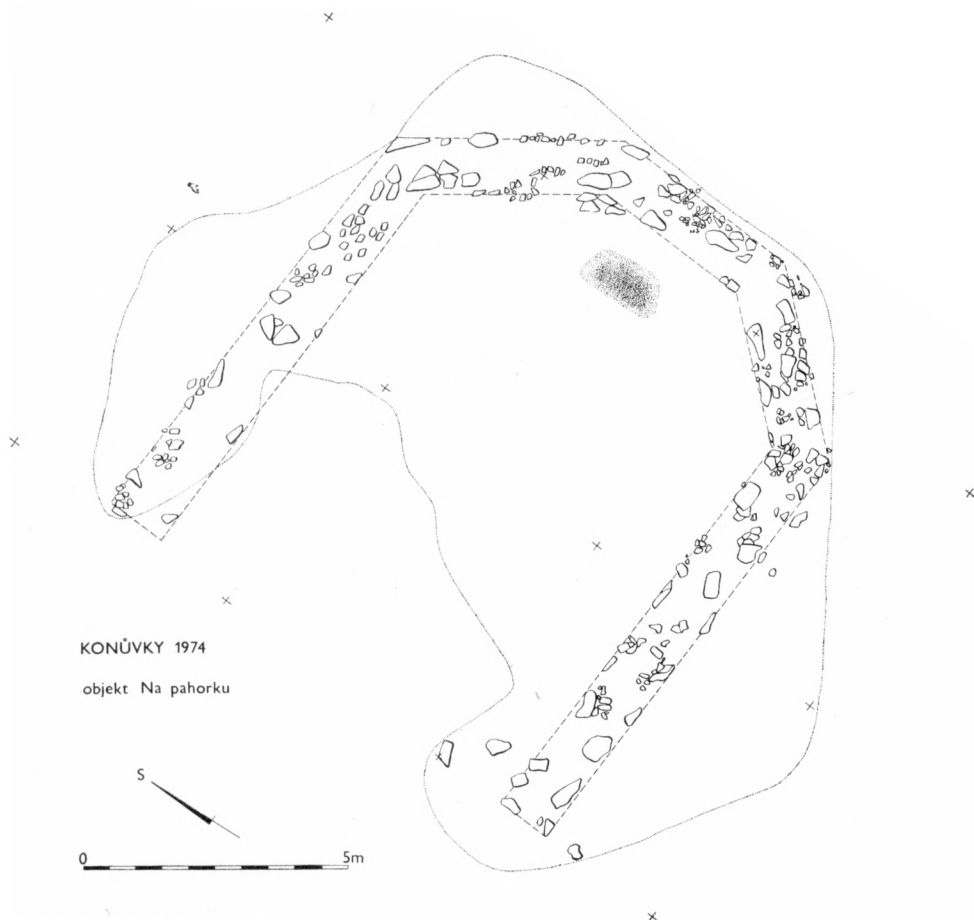
v konfiguraci zakreslených kamenů zřetelně pět stran osmistěnu (obr. 4), chybí k nim však průčelní zeď a výběžky žluti do černého terénu jsou stále nevy-světlitelné.

Obr. 4. Pokračující odkryv objektu Na pahorku v Konůvkách.

Takže teprve r. 1977 mohlo dojít svépomocně k odstranění uvedených pařezů spolu se 60 cm vrstvou černé zeminy. Byla v těch místech plna ztvrdlých porézních slitků vápenného výluhu, který je možno pokládat za výplav z malty, jejíž zbytky jsme našli i na některých kamenech. A pod zeminou ve zcela rovné linii, spojující konce zmíněných výběžků se objevila kamenná dř, sice v tenké vrstvě, ale dost průkazně doplňující v půdorysu až dosud chybějící průčelní zeď. Celek dokazuje, že původní základové zdivo bylo v těch místech

Nelze se proto již bránit představě, že polygonální objekt s trojbokým uzávěrem, orientovaným přesně na východ byl přece jen kostelem, jak jsme soudili od počátku.

Abb. 4. Fortschreitende Abdeckung des Objektes auf dem Hügel Na pahorku in Konůvky.
