Průzkum objektů v Mostecké uhelné pánvi — areál tvrze a kostela v Kopistech

Záchranné výzkumy na stavbách socialismu

Průzkum objektů v Mostecké uhelné pánvi – areál tvrze a kostela v Kopistech

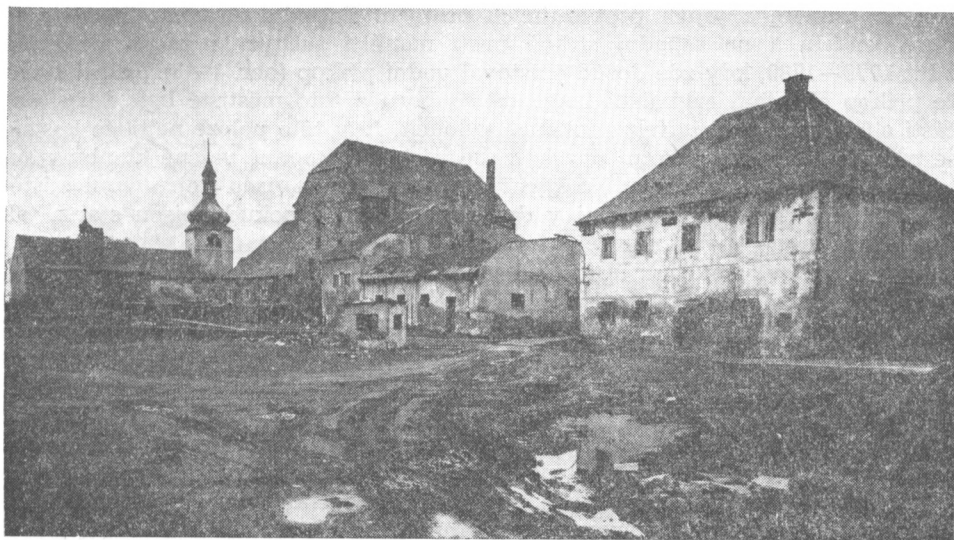
Obr. 7. Pohled na komplex tvrze v Kopistech od severu, stav 1978 (foto K. Wartha).

5. Kopisty — Nordfront der Pfarrkirche (F. Kašička).
6. Blickauf die Kirche und Feste in Kopisty von Osten, Stand 1978 (Foto K. Wartha).
7. Blick auf den Komplex der Feste in Kopisty von Norden, Stand 1978 (Foto K. Wartha).

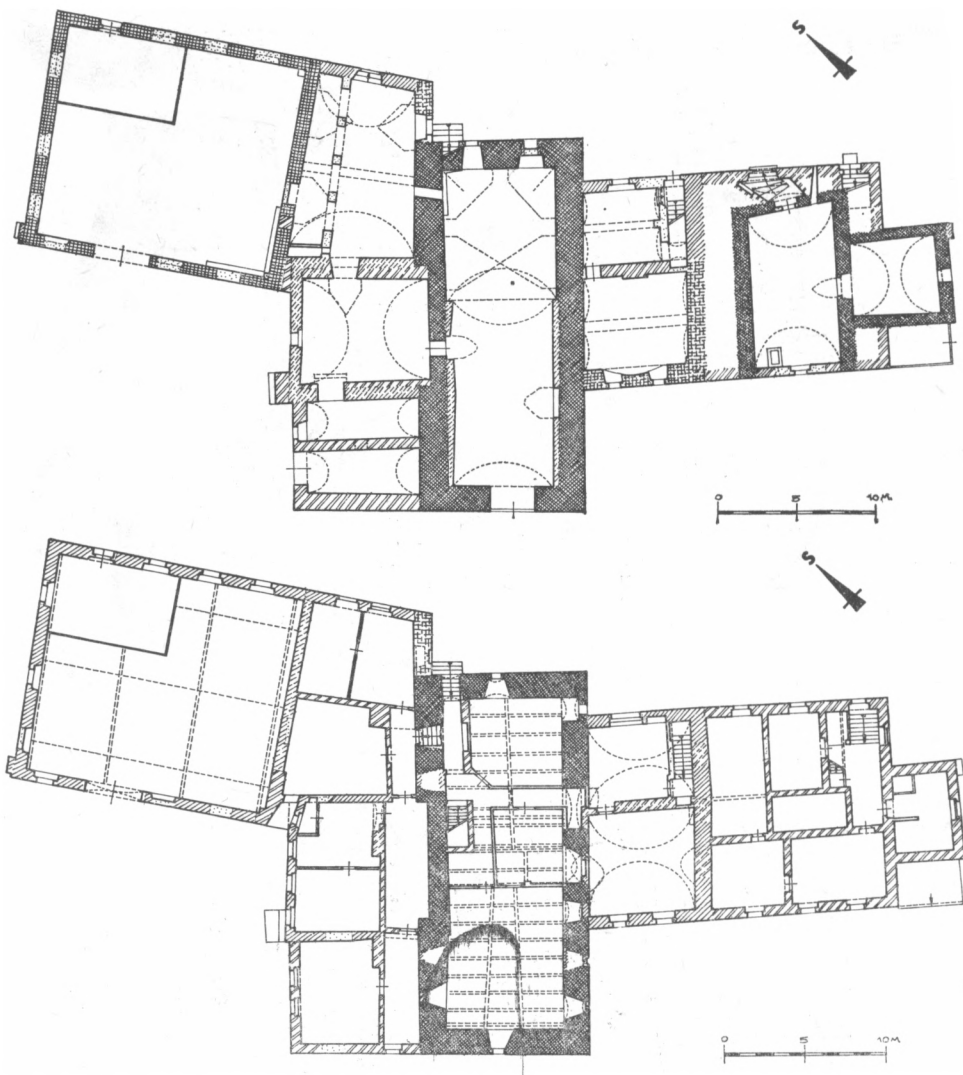
Obr. 2a, 2b. Kopisty – půdorys suterénu a přízemí bývalé tvrze ve stavebně historické analýze: husté mřížky značí zdivo gotické, mřížky kolmé ke konstrukci – renesanční, šikmá šrafura – barokní, šikmé dvojčáry – klasicistní, ostatní zdivo je novodobé. Přerušovaná šrafura označuje zařízení hypotetické (F. Kašíčka).

Tuto tzv. „vlastní tvrz“ uprostřed souboru tvoří obdélné stavení na půdorysu zhruba 10x24 m, původně ve zdivu dvoupatrové, s širokou vpadlinou ve střední třetině severního boku. Dochovaná okénka s okosenými hranami, čelní okno s přetínávacími profily a klíčové střílky v jednotně budovaném zdivu, kladou stavbu do pozdní gotiky konce 15. stol. Povrchový průzkum současného stavu nemohl prokázat, že tu bylo použito starší stojící zdivo. (Ve spodním dílu západního čela má sice vnější zdivo poněkud jinou vazbu, v téže úrovni byl tu však do nárožní armatury druhotně vsazen okosený kvádr.) Spíše se zdá, že v obvodu staršího tvrziště, s případným dochováním částí starších objektů, dal některý z Hochauserů vyzdvihnout své kopistické sídlo jako novostavbu. Vpadlině na severním boku, jejíž smysl není dosud zcela jasný, odpovídalo trojdělení dispozice; hlavní vstup do objektu se předpokládá uprostřed vpadliny v úrovni 1. patra dochovaným cihelným půlkruhovým portálem, jehož špalety pod segmentovým záklenkem jsou ovšem otevřeny směrem z budovy. Tento vstup, více než 4m nad dnešním dvorem, vynucoval si nutně nějakou vnější schodišťovou konstrukci, můstek nebo schodišťový objekt, který později nahradila přístavba, kolmo vsunutá do vpadliny, po níž se dochoval otisk štítu sedlové střechy.

tehdy zřejmě stala přímou součástí hospodářského dvorce, sloužila snad nadále jako obydlí členů správního aparátu i jako hospodářská budova. Renesanční zásahy tu již nelze spolehlivě vymezit. Možno se pokusit pouze hypoteticky spekulovat se skladbou a hmotnostní konstrukcí, přistavěných k bokům hlavní budovy. V 16. století patrně vznikla zmíněná přístavba, vklíněná do vpadliny uprostřed severního boku věžového jádra. Rovněž dnešní přístavba podél jižního boku hlavní budovy vykazuje vznik nejméně ve dvou fázích, z nichž starší může být ještě předbarokní. V tomto případě stojí za povšimnutí možnost existence křížové půdorysné formy tvrze v 16. století, kdy k hlavní vysoké obdélné hmotě přiléhaly uprostřed obou boků menší, téměř čtvercové přístavky.

1. Lage des historischen Siedlungskerns von Kopisty auf dem Katasterplan der Jahre 1779—1780 und 1978; 1 — Feste, 2 — Kirche, 3 — Hof (F. Kašička).
- 2a, 2b. Kopisty — Grundriß des Keller- und Erdgeschosses der ehemaligen Feste im Lichte der bauhistorischen Analyse: dichter Raster — Mauerwerk der Gotik, senkrechter Raster — der Renaissance, schräge Schraffierung — des Barocks, schräge Doppelstriche — des klassizistischen Stils; das übrige Mauerwerk ist neuzeitlich. Unterbrochene Schraffen deuten eine hypothetische Einreihung an (F. Kašička).

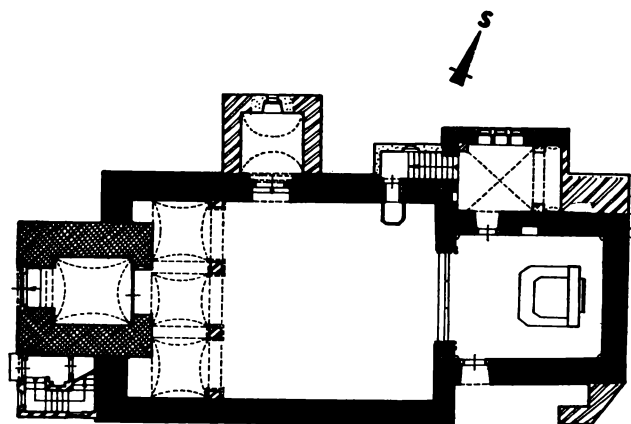
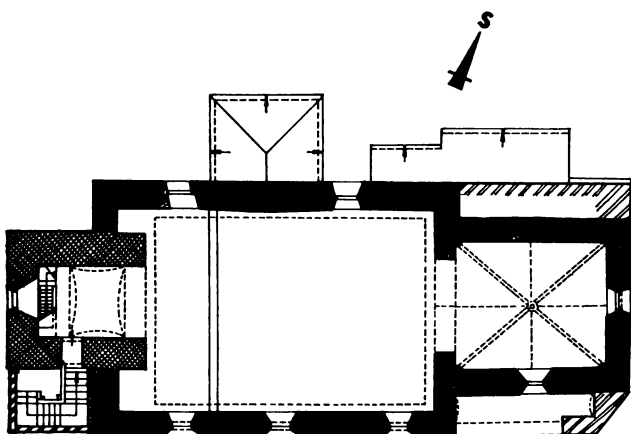
Obr. 4a, 4b. Kopisty – farní kostel – půdorys v úrovni přízemí a v úrovni kůru ve stavebně historické analýze: černé značeno zdi vo raně gotické, mřížky značí mladší gotickou fázi, šikmé dveřčáry – klasicistní, ostatní je novodobé (F. Kašíčka).

O kostelu se písemné prameny zmiňují poprvé v r. 1352. Jeho stavba je však starší, jak dosvědčuje zejména zachovaný původní vstupní portál na severním boku, orientovaný směrem ke tvrzi, a dále křížová klenba pravoúhlého závěru (obr. 4–6). Úkolem návazných průzkumových fází by tu mělo být případné zachycení fragmentů starší románské stavby jak pod dlažbou kostela, tak případně v jeho konstrukcích. Románský kostelík by byl nepochybně podstatně menší. Podle jisté osově nepravdivosti dnešní stavby a zřetelného poddorysného nalomení severní obvodové zdi předpokládal hypoteticky povrchový průzkum možnost existence starších substrukcí v dílu obvodu kostela mezi bývalým vstupním portálem a závěrem. Tuto hypotézu však hloubkové sondy v r. 1978 nepotvrdily. Hlavním výsledkem restaurátorského průzkumu je předpokládaný objev středověkých fresek, převážně pravděpodobně z 1. poloviny 14. století, které svou jedinečností vzbudily značnou pozornost, takže se podařilo prosadit před zbořením kostela jejich sejmutí a přenesení do památkového areálu ve Vtelně.

3. Kopisty — dem Platz zugekehrte Stirnwand der ehemaligen Feste (F. Kašička).
- 4, 4a. Kopisty — die Pfarrkirche im Grundriß des Erdgeschosses und der Empore nach der bauhistorischen Analyse: schwarz — frühgotisches Mauerwerk, Raster — jüngere gotische Phase, schräge Doppelstriche — klassizistische Bauphase; das übrige Mauerwerk ist neuzeitlich (F. Kašička).

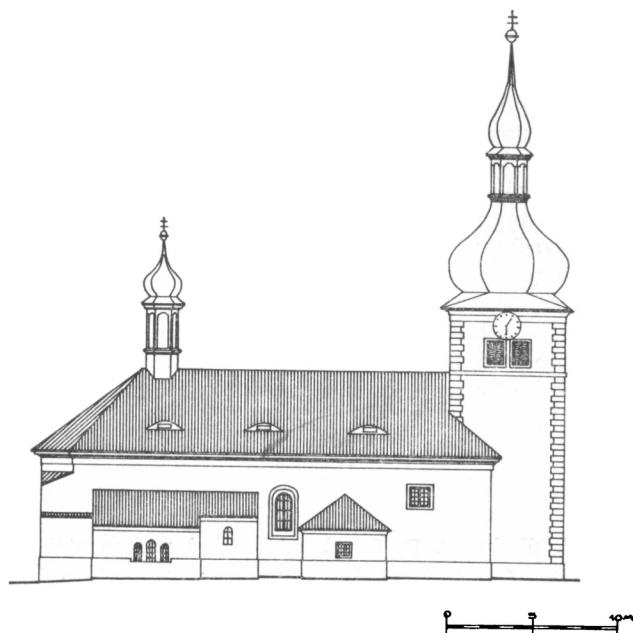
Obr. 5. Kopisty — severní průčelí farního kostela (F. Kašíčka).

původní rozměry, úroveň podlahy tu byla zvyšována, neboť se v ní utápí jak severní vstupní portál, tak patky vítězného oblouku. Vedle základního půdorysného i prostorového typu kostela je zatím nejvýraznějším datovacím článkem jmenovaný severní portál, který dosud vychází z ústupkové profilace architektury románské a bylo by jistě možno souhlasit s vložení jeho vzniku do počátku 2. poloviny 13. století. Křížová klenba závěru s hruškovými žebry bez náběžných štítků však naopak svědčí o poněkud mladším původu, snad až na konci 13. století, případně na počátku století následujícího. Podle výsledků hloubkového průřezu je klenba se stavbou současná. Současná s kostelem je nepochybně i část obvodového zdiva sakristie s později vloženým zaklenutím. V rámci archeologického výzkumu bude potom rovněž zajímavé zkoumat důvody pro osovou orientaci jižní přístavby tvrze na raně gotický kostelní portál, který od tvrze odděloval ještě v minulém století dosti široký

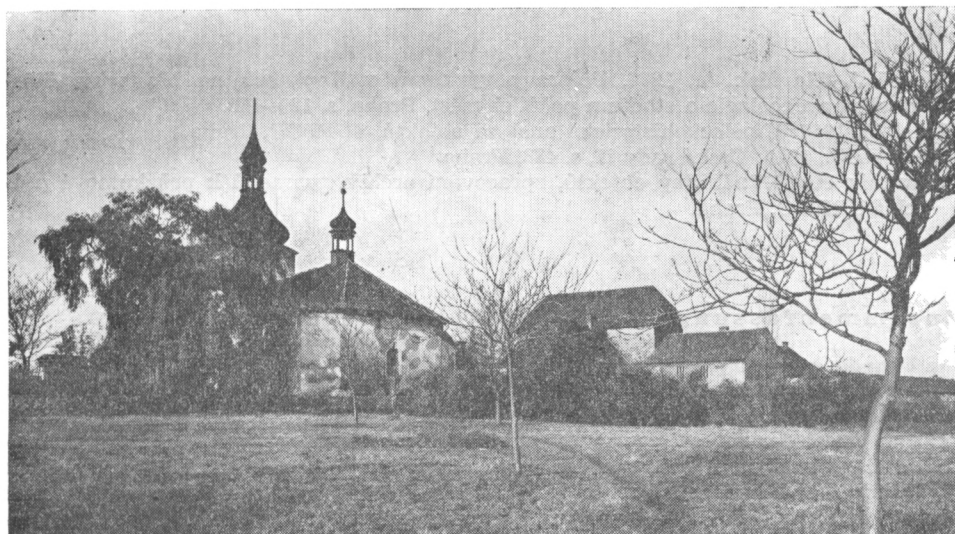
Obr. 6. Pohled na kostel a tvrz v Kopistech od východu, stav 1978 (foto K. Wartha).
