## Pozdní gotika ve vesnických usedlostech na Sedlčansku

*Archaeologia historica*. 1985, vol. 10, iss. [1], pp. 481-500

JIŘÍ ŠKABRADA–PETR DOSTÁL

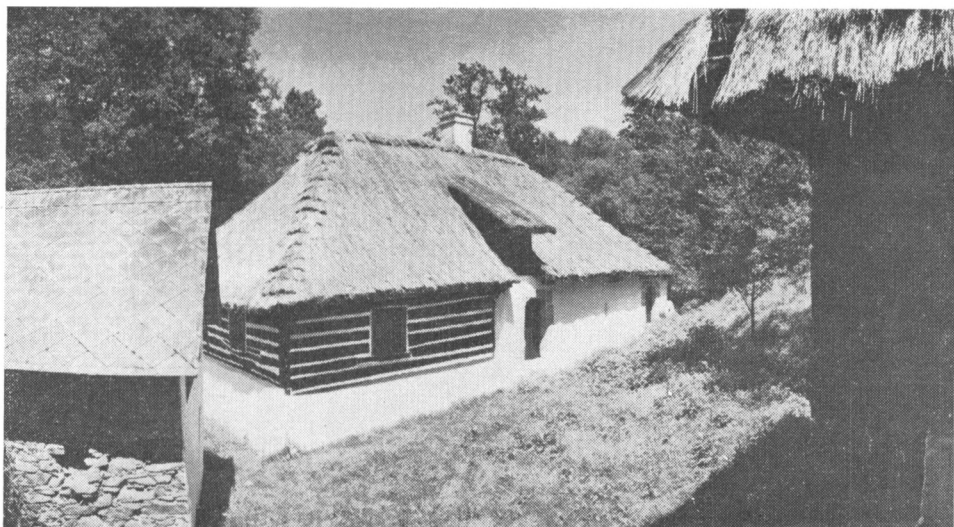
Obr. 1. Bláhova Lhota (okres Příbram) čp. 5 – mlýn. Celkový pohled na obytné stavení s pozdně gotickými portály do síně a mlýnice. Stav 1975.

V B l á h o v ě L h o t ě (4 km VJV od Vysokého Chlumce) je známý mlýn čp. 5, v jehož objektech jsou dochovány tři sedlové portály. Nejmonotnější je ve vstupu do obytné části mlýna a v jeho nadpraží s přetínavým motivem je nejasné datování 1708. Portál do mlýnice má jednoduchý sedlový překlad s reliéfním známením kříže; pilířky jeho ostění jsou ze dvou částí a šikmé okosení probíhá až do úrovně prahu. Třetí portál (dnes pouze s autentickými pilířky ostění) vede do sklípku pod sýpkou, která stojí proti mlýnu. Pozdně gotické stáří portálů je nepochybné, ale původnost jejich osazení v budovách je nejistá – mlýn není uveden v Berní rule, v příznávací fazi Tereziánského katastru ze začátku 18. století je zmiňován pouze v rustikále, ve vlastním katastru z poloviny 18. století je zapsán v dominikále jako mlýn nový. K objasnění složité minulosti mlýna by mohla přispět podrobná archivní rešerše. Petr Chotěbor našel na ploše dvora dva střepy, datovatelné od konce 15. do přelomu 16. a 17. století.<sup>2</sup>

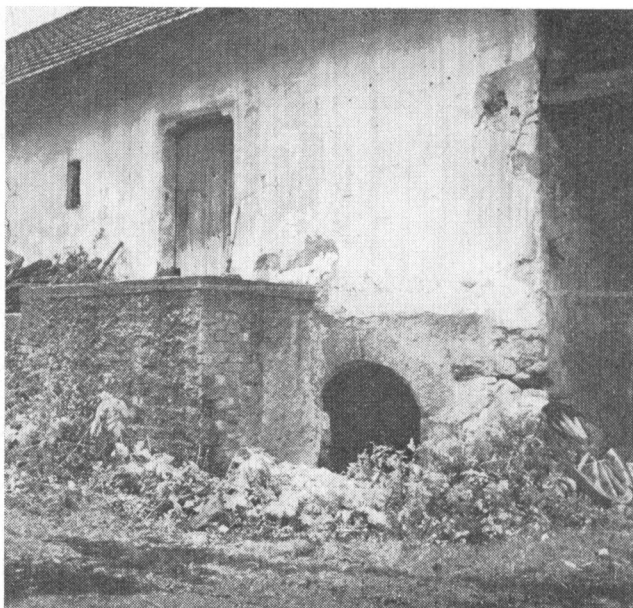
**Obr. 3. Bražná (PB) čp. 6. Kamená dvoupodlažní sýpka se dvěma pozdně gotickými portály, původně možná zadní část obytného stavení. Stav 1981.**

V B r a ž n ě (4 km JV od Kamýka n. Vltavou) byly nově zjištěny pozdně gotické objekty ve dvou usedlostech. V usedlosti čp. 6 stojí na jižní straně dvora hospodářské stavení, jehož součástí je kamenná podsklepená sýpka. Valeně klenuté spodní podlaží je přístupné částečně zasypaným okoseným portálem s půlkruhovým nadpražím. Vstup do horního podlaží je sedlovým portálem jednoduchého typu. Ve zdívu jsou ještě dvě šterbinová okénka s oboustranně šikmou, uvnitř širší špaletou.

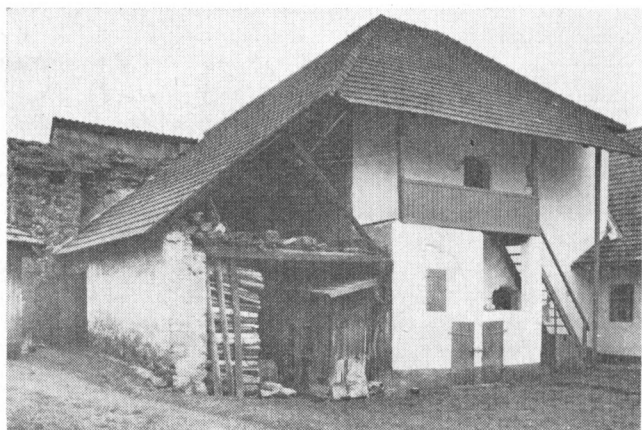
**Obr. 4. Bražná (PB) čp. 10. Celkový pohled ze dvora usedlosti na pozdně gotickou zděnou patrovou sýpku s napojenou branou, zakrytou mladším přístavkem. Stav 1981.**

Na západní straně usedlosti čp. 10, kde byl původní vjezd do dvora, stojí velká zděná patrová sýpka s napojenou bránou. Sýpka je nepodsklepená, v přízemí i patře valeně klenutá. Do klenby přízemí proniká trojboká luneta vstupu a velmi úzká luneta šterbinového okenního otvoru. V klenbě patra jsou velké trojboké lunety se stykem ve vrcholu. Kamenicky opracované jsou oba sedlové portály, zdobené na konzolách přetínavým motivem a ostění dodatečně zúženého okoseného okénka v patře. Horní portál, který je přístupný z novodobě upravené pavlače, má v nadpraží vytesaný dnes nejasný nápis – pravděpodobně datování. Ve špaletách vstupů jsou otvory pro závory (v patře dosud 180 cm hluboký), v jižní zdi přízemí je zazděná nika s kamenným parapetem, připomínající zbytek nástěnného krbu.

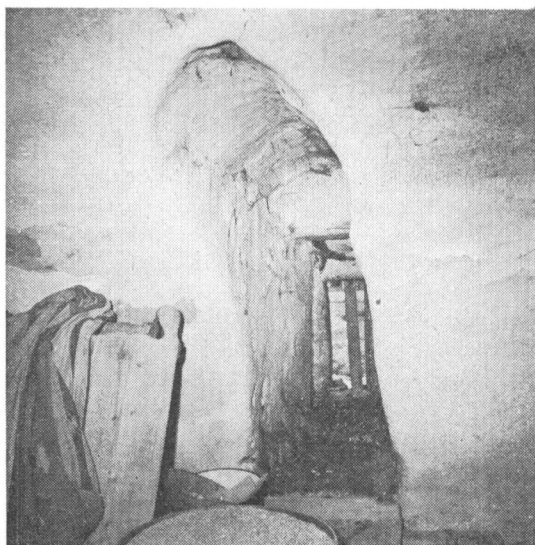
**Obr. 6. Bražná (PB) čp. 10. Luneta štěrbinového okenního otvoru v přízemí sýpky. Stav 1981.**

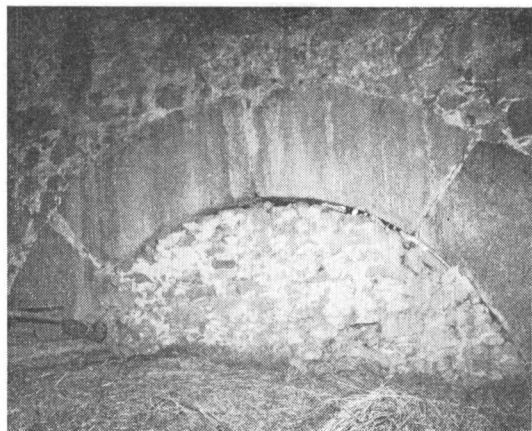
**Obr. 7. Bražná (PB) čp. 10. Horní část lícové strany brány pod mladším přístavkem. Stav 1981.**

Kamenná brána je dnes z obou stran zakrytá přístavbami. Ostění vjezdu je z mohutných tesaných dílů na vnější straně s hladkou paspartou a okosením. Na vnitřní straně brány se dochoval zbytek trámového překladu za ostěním. Zdivo brány je ukončeno zřejmě původní pultovou stříškou, tvořenou kamennými deskami. V téže usedlosti je ještě proti domu dochováno jádro dalšího objektu, jehož původní funkce je v rámci usedlosti nejasná. Může jít o zadní komorovou část někdejšího obytného stavení. Spodní valeně klenuté podlaží je pod dnešní úrovní terénu, vstupuje se jednoduchým sedlovým portálem. Portál horního podlaží má náročnější méně obvyklou profilaci se vpadlými políčky na vysokých konzolách sedlového překladu. Všechny tři objekty jsou ze 16. století, poněkud mladší může být zaklenutí patra sýpky.

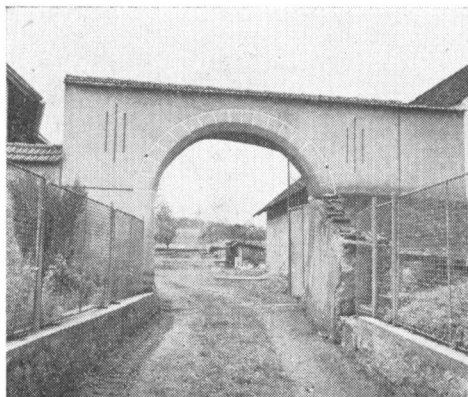
**Obr. 13. Dražkov (PB) čp. 20. Nově omítnutá pozd-  
ně gotická brána do dvora usedlosti. Stav 1981.**

Klenuté pozdně gotické brány se dochovaly ještě na západní straně návsi v usedlostech čp. 21 a 20. V zadní části přestavěného domu usedlosti čp. 20 zůstala komora, zaklenutá dvojlohdím valených kleneb. Střední zeď je velkými lunetami redukována na krátké úseky při čelech klenby a mohutný střední pilíř. Obdobná klenutá komora byla údajně i nad tímto prostorem v patře. U vstupu ze dvora do síně i u vstupů do komor byly při nedávných úpravách zlikvidovány mohutné obdélné okosené portály.

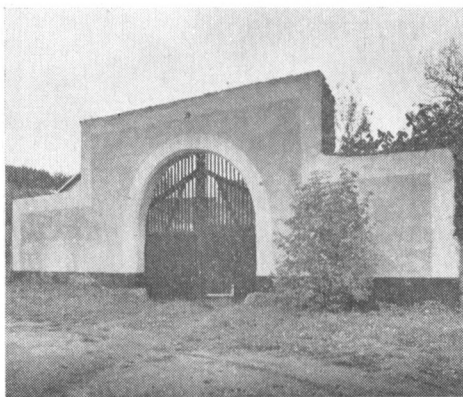
**Obr. 14. Dražkov (PB) čp. 21. Celkový pohled na  
pozdně gotickou bránu do dvora usedlosti. Stav 1981.**

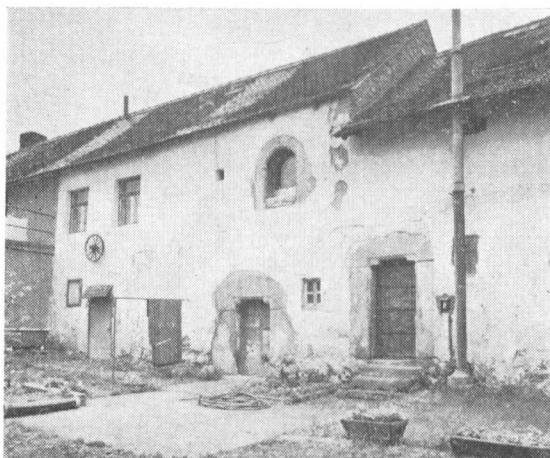
Obr. 17. Dublovice (PB) čp. 15. Celkový pohled na pozdně gotickou zadní část domu se dvěma sedlovými portály v přízemí a nově odkrytým portálem v patře. Stav 1981.

V usedlosti čp. 15 se dochovalo jádro rozlehlého středověkého domu a napojené sýpky (Mencl 1980, 163 a 165). Za síní je ve spodní úrovni valeně klenutý sklep s výraznými otisky bednění v maltě. Další prostor za sklepem je přístupný sedlovým portálem s přetínavým motivem v konzolách, patro bylo přístupné zřejmě z pavlače nově odkrytým okoseným portálem s půlkruhovým záklenkem. Napojená sýpka (?) má v průčelí do dvora kromě zvenku viditelných ostění sedlového vstupu a okoseného okénka ještě zazděné široké ostění nejasného účelu. Tři fragmenty kamenných ostění s okosem leží na hraně zápraží v přední části dvora.

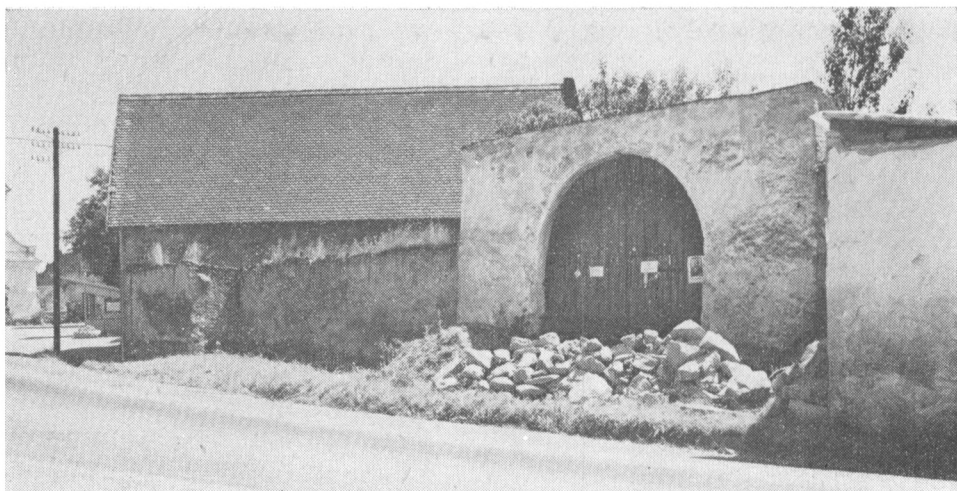
Obr. 27. Solopysky (PB) čp. 19. Pozdně gotická brána usedlosti. Stav 1975.

Nejstarší objekty v Solopyskách doplňuje kamenná brána usedlosti čp. 19. Obdobná, nedávno nově upravená brána je v nedaleké T ř e b n i c i v usedlosti čp. 10. V sousední usedlosti čp. 11 je v ohradní zdi dvora zasazena masivní část kamenného ostění s okosem.

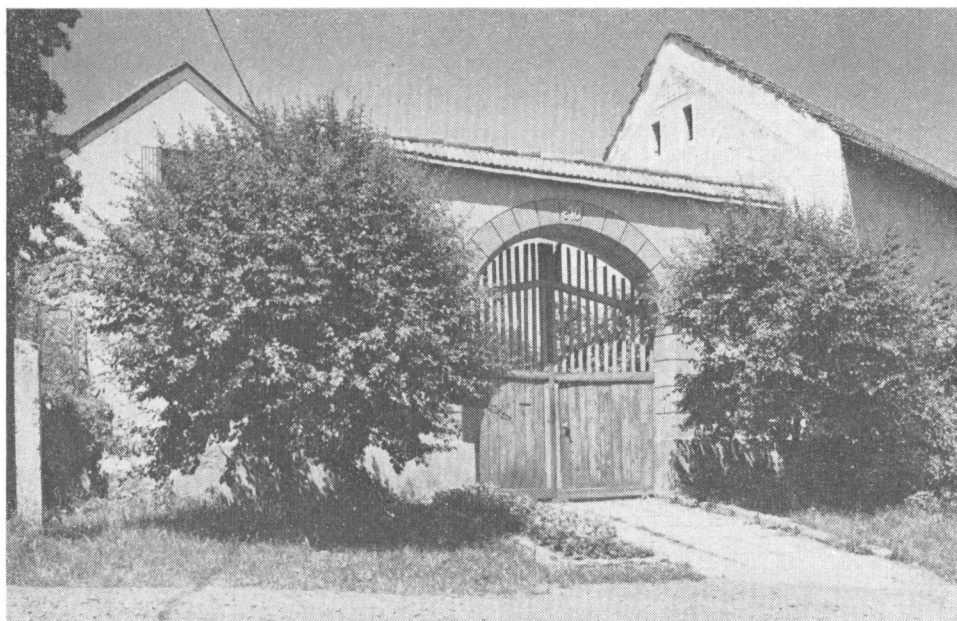
**Obr. 34. Třebnice (PB) čp. 10. Nově upravená brána s pozdně gotickým ostěním. Stav 1975.**

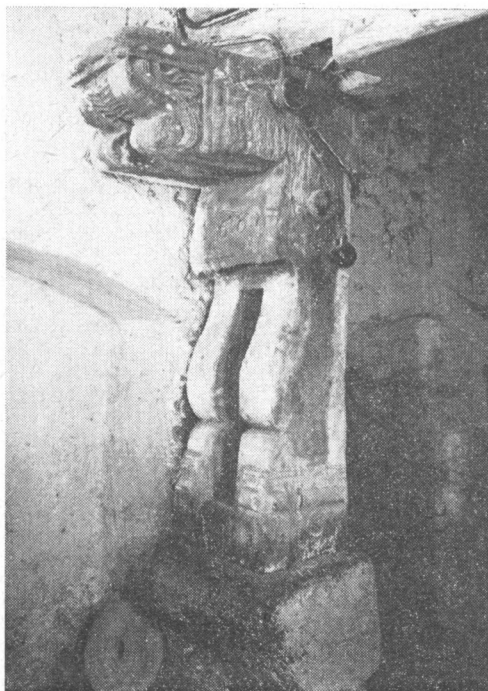
**Obr. 35. Zemličkova Lhota (PB) čp. 10. Fragment mlýnské stolice s renesanční výzdobou a datováním 1600. Stav 1981.**

Přehled lze uzavřít zmínkou o dvou mlýnech v jižní části Sedlčanska. O stáří dosud částečně roubené budovy mlýna v D o l n í K ř e m e n i c i čp. 14 lze zatím usuzovat jen z jednoduchého sedlového vstupního portálu. Ve mlýně čp. 10 v Ž e m l i č k o v ě L h o t ě se dochoval dřevěný sloup se zhlavím trámu z původní stolice ve mlýnici. Pod bohatě renesančně zdobeným zhlavím je na čelní straně sloupu autentické datování 1600.
