**Archeologický výzkum rotundy sv. Jana Křtitele pod Pražským hradem v r. 1986 a 1987**

*Archaeologia historica*. 1988, vol. 13, iss. [1], pp. 403-416

ZDENĚK DRAGOUN

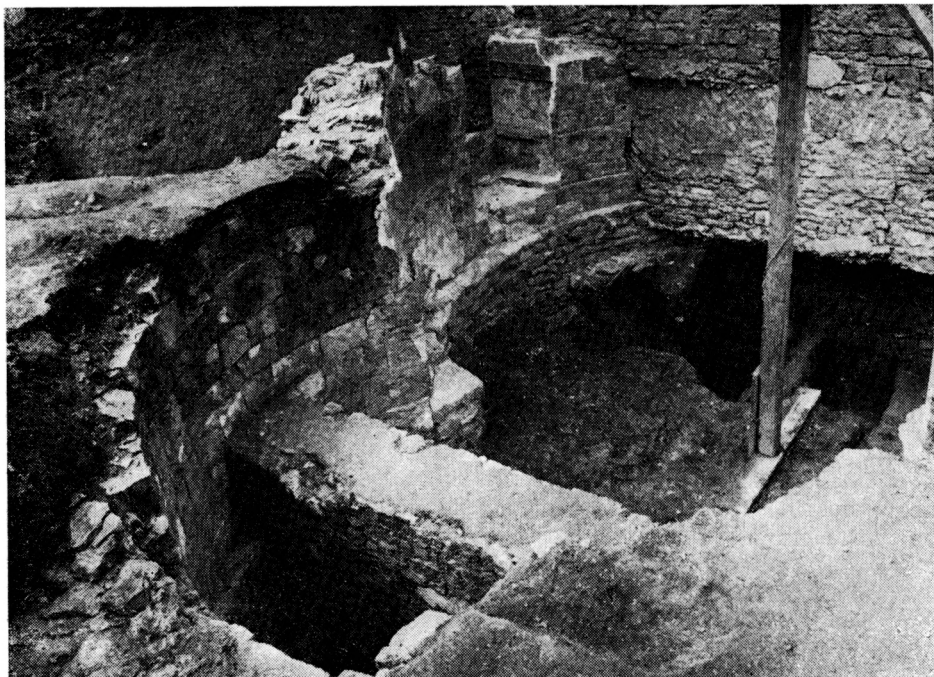
Obr. 2. Pohled do interiéru rotundy od severovýchodu po vybrání zásypů. V západní části lodi rotundy jsou patrné hrobové jámy z mladší fáze existence kostela. Foto V. Kvapil.

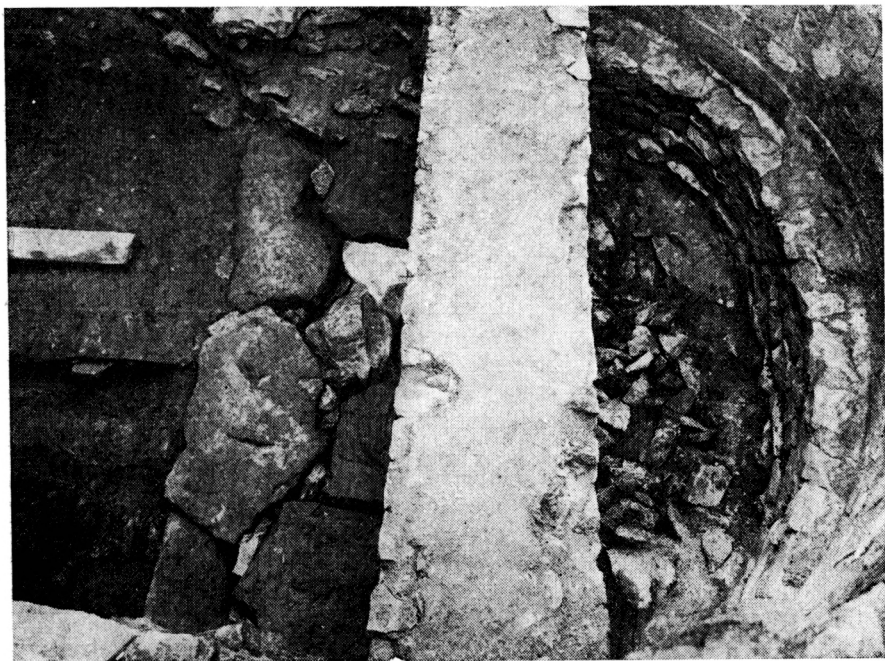
**Obr. 5.** Pohled do apsidy rotundy s mladší příčnou zídou. Statické zpevnění vnitřku apsidy je tvořeno vpravo od zídky rozměrnými kusy pískovce, vlevo drobnějšími opukovými kameny. Foto V. Kvapil.

této příležitosti došlo i k okosení hrany mezi lodí a apsidou do 25–30 cm široké plochy v partii nad novou podlahou, tvořenou podle dvou dochovaných drobných fragmentů keramickými dlaždicemi o jednom dochovaném rozměru 20 cm a výšce 4,5 cm. Patrně statickou funkci měla 60 cm široká zídka, probíhající ve směru S-J napříč apsidou s korunou těsně pod úrovní zvýšené podlahy (obr. 5). Zdivo nad novou dlažbou bylo rovněž nově omítnuto. Červeně malovaná omítka byla plasticky členěna dvěma vystupujícími horizontálními pásy širokými 15 cm, vzdálenými od sebe 45 cm, při čemž spodní z nich nesedal přímo na zvýšenou podlahu. Nad horním plastickým pásem směrem vzhůru pokračovala omítka bílená vápnem. Ve spodní partii nadzemního zdiva se dochovaly relikty starší omítky, představující dodatečnou úpravu povrchu stěn interiéru rotundy. V první fázi její existence počítáme s neomítnutými stěnami, tvořenými pečlivě opracovanými opukovými kvádry. Původní podlaha rotundy se nedochovala; jen na jediném místě předzákladu uložený nízký plochý kámen nasvědčuje existenci dlažby z opukových placáků. Předzáklad samotný neměl konstantní šířku, ale vystupoval proti nadzemnímu líci o 6–25 cm a byl vyzděn z lomové opuky v ne zcela pravidelných řádcích (obr. 3 a 5).

na souvislé vrstvě kamenů, tvořících zřejmě její statickou substrukci s výrazným lícem z rozměrných pískovcových desek v místě triumfálního oblouku a ve východní části apsidy z nevelkých nepravidelně ložených kusů opuky (obr. 5).

- Abb. 5. Blick in die Rotundenapside mit einer jüngeren kleinen Quermauer. Der statischen Verfestigung des Apsideninneren dienen umfangreiche Sandsteinstücke rechts von der Mauer und kleinere Pläuersteine links. Photo: V. Kvapil.

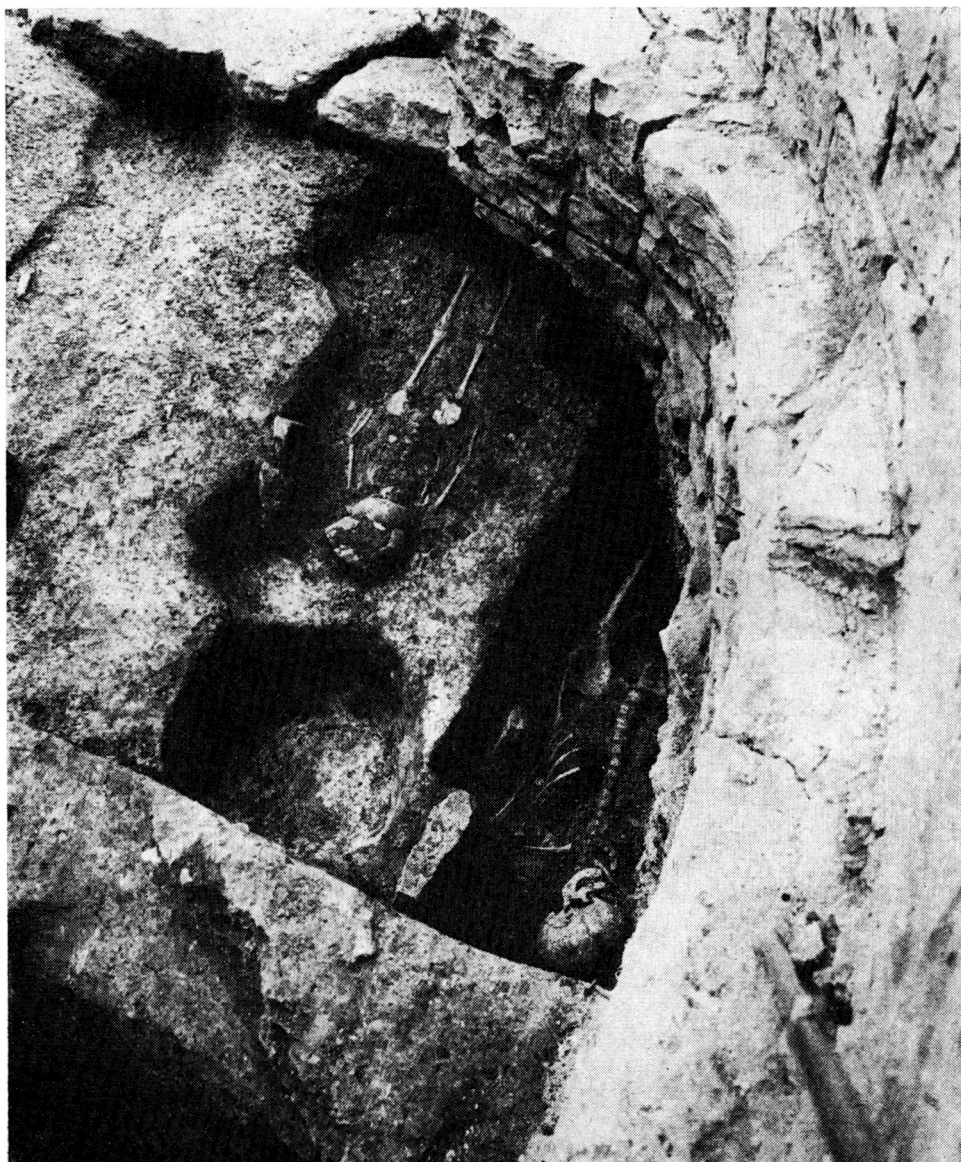
Obr. 6. Pohled od západu do interiéru rotundy. Dva hroby náležející k pohřebišti předcházejícímu stavu rotundy. Foto V. Kvapil.

Možnost rozebírání historického nadloží tedy přinesla pouze východní polovina lodi rotundy. Na nevelké ploše zde byly odkryty čtyři kostrové hroby, z nichž tři byly porušeny buď vlastní stěnou rotundy nebo substrukcí v apsidě (obr. 6). Z nich nejdůležitější byl jediný hrob dospělé osoby, výrazně porušený jižní stěnou lodi rotundy, který obsahoval v partii lebky dvě cínové esovité záušnice o průměru cca 4 cm a síle drátu 4 mm (obr. 7). Záušnice byly vyzdviženy ve velmi špatném stavu a naděje na jejich uchování je nepatrná. Cínové záušnice se v Čechách vyskytují jen zřídka a je možné je klást do období od konce 10. do konce 12. století [Krumphanzlová 1974, s. 56]. Jen o málo menší cínová záušnice o totožné síle drátu byla nalezena v hrobu č. 40 v Radomyšli

- Abb. 6. Westansicht des Rotundeninterieurs. Die zwei Gräber gehören der Grabstätte an, die sich dort vor dem Rotundenaufbau befunden hatte. Photo: V. Kvapil.

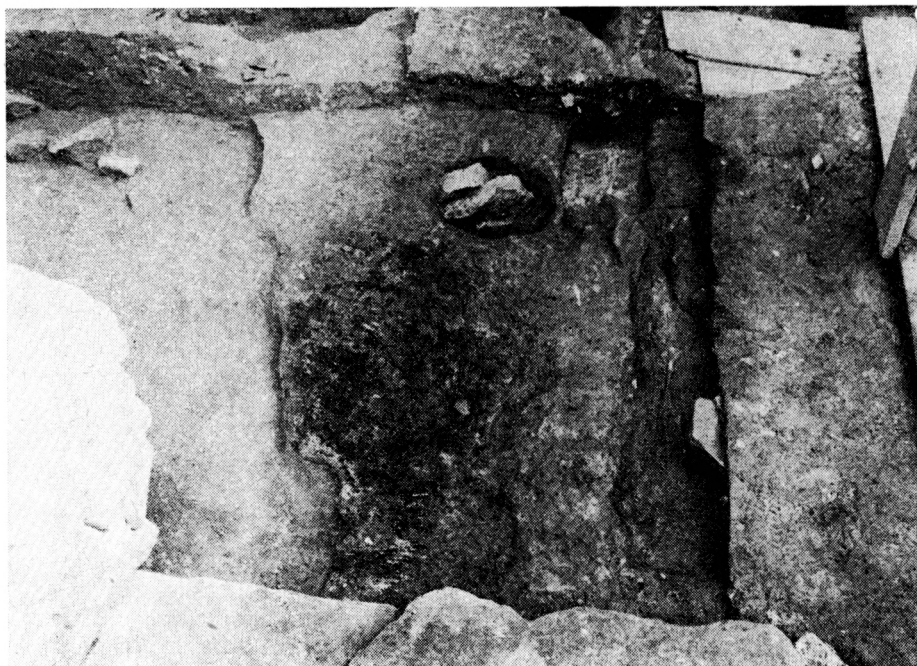
Obr. 8. Pozůstatky sídlištního horizontu v interiéru rotundy, tvořené torzem ohniště a kulovou jamkou. Hrana vlevo tvoří obrys hrobových jam, vpravo část dalšího hrobu. Pohled od východu. Foto V. Kvapil.

a je datována do 12. století (Nechvátal—Radoměský 1964, s. 675 n). Uvedené hroby porušovaly nízké sídlištní souvrství s torzem ohniště a několika kůlovými jamkami (obr. 8). Po rozebrání zbytku nadloží a vybrání výplně hrobů byla odhalena i hlubší partie základů rotundy, zděna znovu odlišným způsobem. Zdivo je nepravidelně kladeno do výkopu a bohatě zaléváno maltou, vytlačenou přes linii zdiva a zaplňující prostor základového vkopu. V místě dotyku nepravidelného a hrubě řádkovaného základu vystupuje prvý z nich a vytváří tak druhý nepravidelný předzáklad 10—30 cm široký, výrazně kónický ve své horní partii (obr. 3). Tento způsob vyzdění základů nasvědčuje tomu, že původní podlaha rotundy byla položena zhruba o půl metru nad úroveň terénu v době stavby. Rozdíl mezi terénem a podlahou byl pravděpodobně v době stavby vyrovnán navážkou, která byla společně s oběma podlahami zlikvidována při vybírání hrobů po odsvěcení kostela. Popsané torzo historického nadloží přineslo i charakteristické keramické nálezy. Z hlíny mezi kameny substrukce apsidy pochází fragment archaického zduřelého okraje (obr. 9:1) a z nevelkého úseku nejmladší dochované vrstvy, překrývající hrob se záušnicemi, pak několik okrajů (obr. 9:4—7) včetně vyspělejší formy okraje zduřelého (obr. 9:6). Nízké sídlištní souvrství, porušené hroby, je charakterizováno okrají s kalichovitou profilací (obr. 9:8, 9).

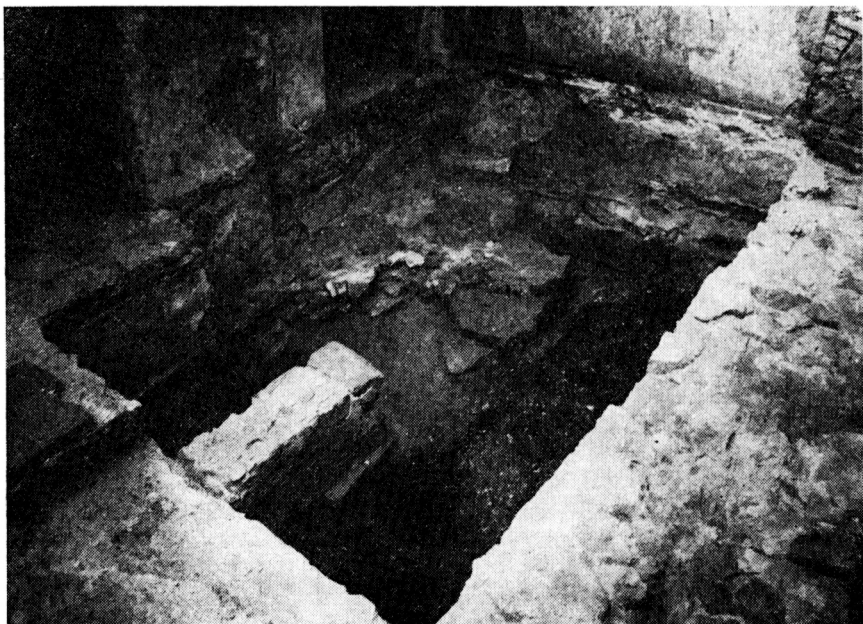
obr. 10. Zdivo starší sakristie. Vlevo koruna odsekané partie rotundy. Pohled od severovýchodu. Foto V. Kvapil.

- Abb. 10. Mauerwerk der älteren Sakristei. Links die Krone des abgemeißelten Teils der Rotunde. Nordostansicht. Photo: V. Kvapil.
- Abb. 11. Gräber im Interieur der älteren Sakristei. In der Mitte ein Grab mit Steinverkleidung und Sargüberresten, Stratigraphisch älter als der Grundbau der Rotunde. Photo: V. Kvapil.
