**Ozvučnicové nádoby z klenby presbytáře kostela sv. Havla v Myšenci,
okres Písek**

Archaeologia historica. 1989, vol. 14, iss. [1], pp. 339-346

Ozvučnicové nádoby z klenby presbytáře kostela sv. Havla v Myšenci, okres Písek

JIRÍ VARHANÍK—JAN ZAVŘEL

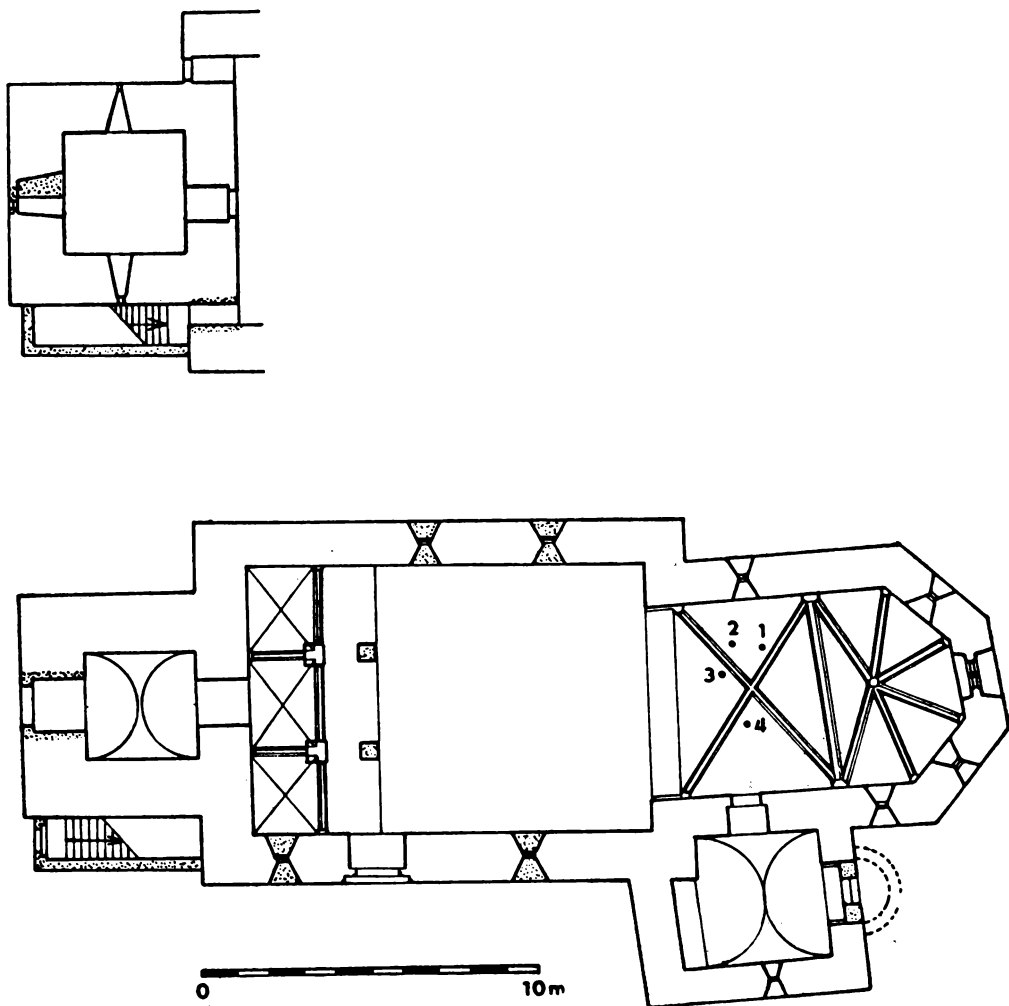
Obr. 1. Půdorys kostela v úrovni přízemí podle zaměření v Soupisu a půdorys 1. patra věže, doměřováno pásmem. Tečkovaně vyznačeny mladší úpravy a přístavby schodiště; barokní okna lodi nejsou na plánu vynesena. Rozmístění ozvučnicových nádob označeno číslicemi 1–4. Kresba J. Varhaník.

Rozmístění nádob není pravidelné, ale bezpochyby jde o pozůstatek složitějšího, alespoň zhruba symetricky koncipovaného systému. Určité deformace mohou vyplývat z okolnosti, že západní pole klenby presbytáře není pravouhlé jako obvykle, ale v důsledku již zmíněného odklonu podélné osy presbytáře k severu má lichoběžníkový půdorys. Rekonstrukce celého systému rozmístění nádob a přesné určení jejich celkového počtu nebylo zatím z technických důvodů proveditelné, neboť rub klenby je pokryt vrstvou stavební suti a netopýřího trusu. Nádoby, resp. v posledním případě pouze hrdlo další z nich, byly zjištěny ve třech kápích západního klenebního pole, přičemž na každý sektor, vytvořený rozdělením kápě vrcholnicí na dvě poloviny, připadala jedna nádoba. V jižním sektoru západní kápě sice nebylo možné fragment nádoby prokázat, neboť zde byl rub klenby překryt maltovou krouu při některé z oprav, ale s ohledem na situaci v sousedních sektorech zde lze osazení ozvučnice analogicky předpokládat. Nepodařilo se prověřit stav rubu klenby ve východní kápi a ve východním sektoru jižní kápě.

Měřitelné údaje o jednotlivých nádobách udává tabulka a jejich rozmístění je patrné z náčrtu půdorysu.

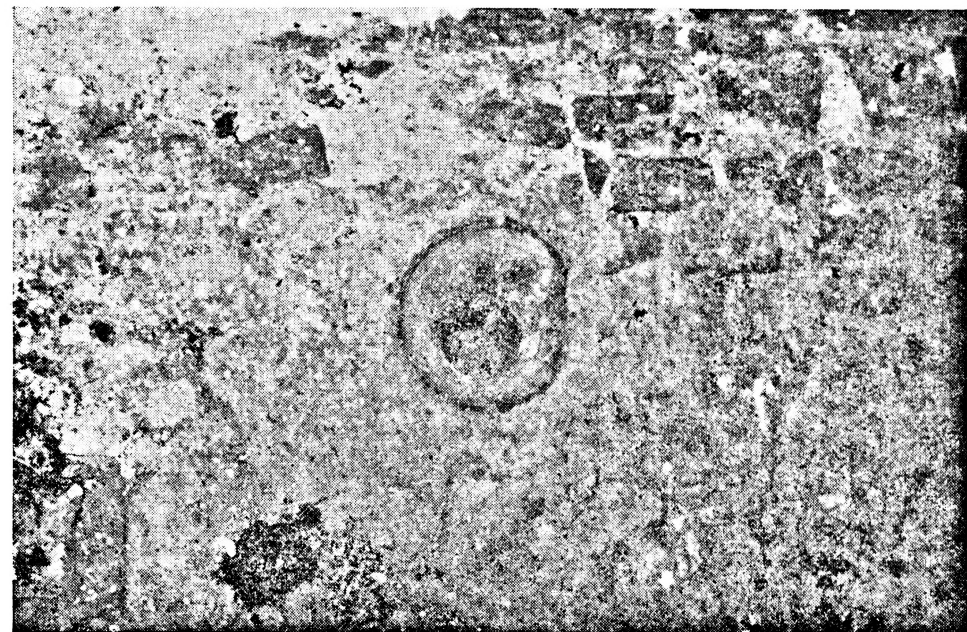
Obr. 3. Fragment ozvučnicové nádoby č. 1, osazené v cihlové kápi klenby. Foto J. Zavřel.

U všech nádob se zachovala vysoká a úzká hrdla. Části těl, kulovitě se rozšiřujících, bylo možno dokumentovat jen ve třech případech. Po čtvrtém z nich zůstal jen dokonalý negativ v maltovém loži. Partie nádob vystupující nad vnější líc zdiva klenební kápě jsou ve všech případech uraženy. Ozvučnice byly osazeny hrdlem do interiéru presbytáře, avšak dnes se zde pohledově neuplatňují. Otvary, tvořené jejich hrdly byly zaslepeny nejpozději při zmíněné restauraci nástěnných maleb na počátku tohoto století.

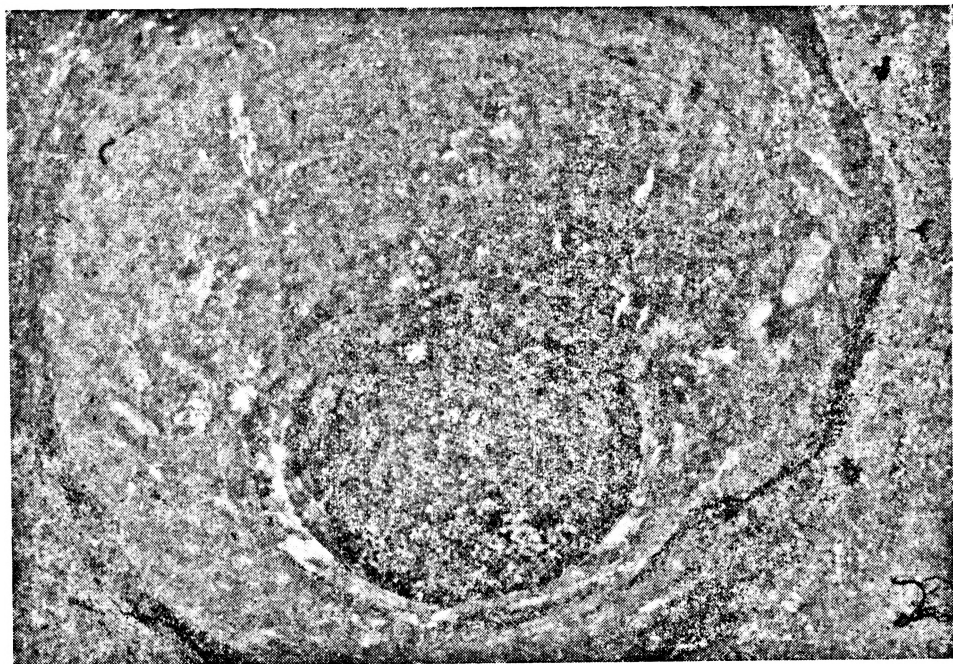
Obr. 4. Detail fragmentu ozvučnicové nádoby č. 1 s vtlačenými žlábký na vnitřní straně hrdla. Foto J. Zavřel.

Na vnitřní straně hrdel se u všech nádob dochovaly vtačené žlábkové ne stejné velikosti, související patrně s nespecifikovanou fází technologického procesu výroby této keramiky.¹ Poměrně primitivní dodatečné vsazování hrdla do těla nádoby, variabilní síla střepe a velikost nádob, spolu s místním původem ostřiva, vylučují eventualitu, že šlo o práci specializované dílny či import hotových nádob.
