ARCHEOLOGICKÝ VÝSKUM KOSTOLA SV. EGÍDIA V HRONSKOM BEŇADIKU

MARTIN HANUŠ

Abstrakt: Archeologický výskum Kostola sv. Egídia realizovaný v roku 2013 v rámci pripravovanej pamiatkovej obnovy objektu umožnil rekonštruovať dosiaľ neznámu podobu pôvodného románskeho kostola a priniesol nové poznatky ohľadom jeho založenia a stavebného vývoja. Pôvodný, dnes už takmer kompletne zaniknutý kostol tvorila stavba s kvadratickým presbytériom (4,3 × 3,8 m) a pomerne veľkou lodou (14,3 × 6,0 m). Výskum umožnil definovať stavebný vývoj kostola z archeologického hľadiska (t. j. v úrovni základov) nasledovne: 1. etapa – výstavba románskeho kostola (4. štvrtina 11. až 1. polovica 12. storočia), 2. etapa – prístavba veže (gotika), 3. etapa – výstavba staršej krypty (1622–1724 / 1674?), 4. etapa – výstavba exteriérovej suterénnej stavby (novovek – 1724/1724?), 5. etapa – baroková prestavba kostola a výstavba mladšej krypty (1728–1742), 6. etapa – prístavba pri veži kostola (19. storočie / pred 1896).

Abstract: Archaeological research into the Church of St. Egidius conducted in 2013 as part of the prepared heritage restoration of the building enabled the reconstruction of the hitherto unknown form of

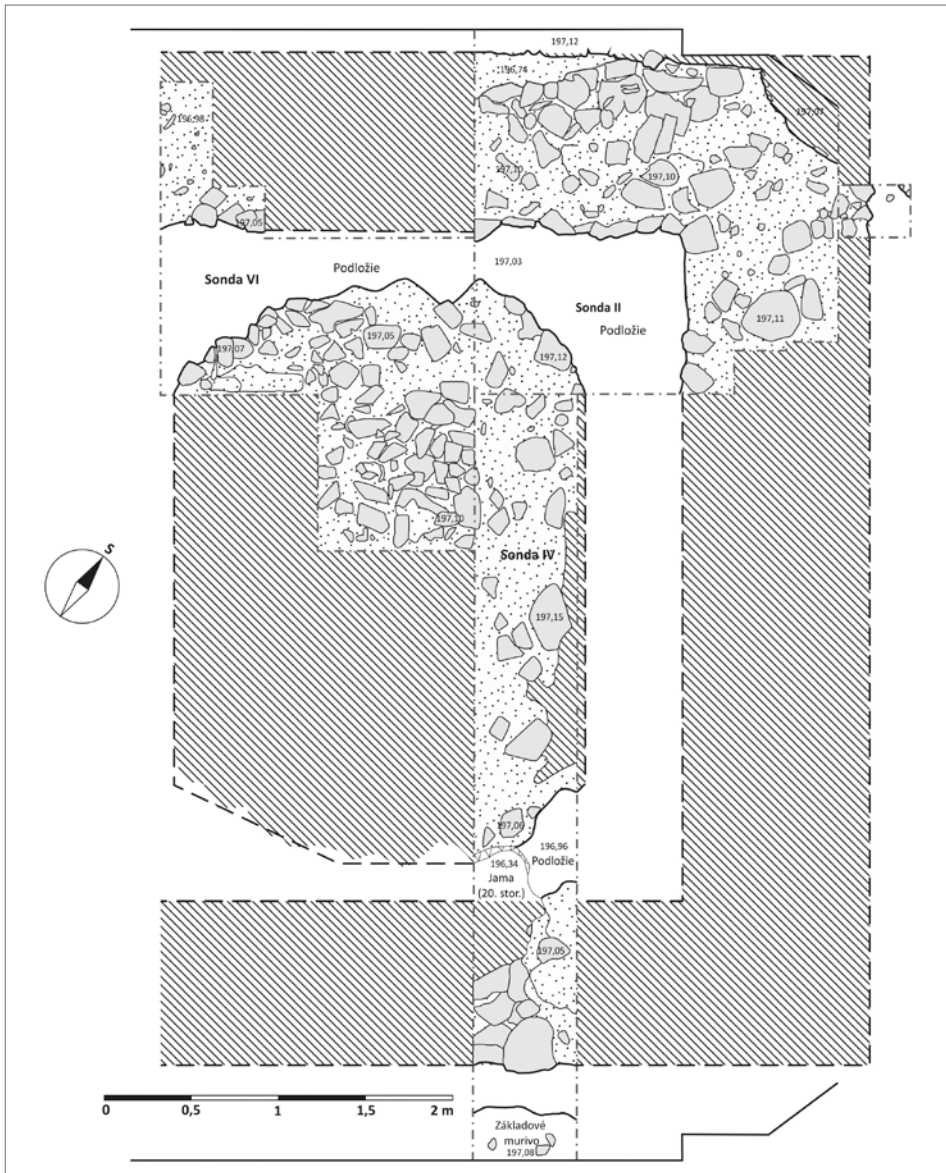
Obr. 10. Hronský Beňadik, Kostol sv. Egídia. Sondy II, IV, VI – pôdorys románskeho presbytéria. Kresba M. Hanuš.

Abb. 10. Hronský Beňadik, Kirche St. Ägidius. Sondierschnitte II, IV, VI – Grundriss des romanischen Chorraums. Zeichnung M. Hanuš.

Výskum v presbytériu (SII, SIV, SVI) nám umožnil rekonštruovať podobu pôvodného presbytéria (obr. 9, 10). Išlo o pravouhlý uzáver s vnútornou šírkou 385 cm a vonkajšou 582 cm. Archeologicky zachytená vnútorná dĺžka priestoru je 300 cm. Napojenie románskeho presbyté-

Väčšinu plochy románskeho presbytéria zaberá základ pôvodnej menzy (obr. 3, 10). Vyhotovený bol z riečnych a lomových kameňov rôznych rozmerov, uložených do pevnej, silno-vápenej malty. Z objektu sa dochoval iba jeden riadok muriva, mierne zahĺbený do podlažia. Základ menzy mal nepravidelný oktogonálny tvar so „západnou“ stranou užšou než východnou. Maximálna šírka základu bola 336 cm a dĺžka pravdepodobne výrazne nepresiahla 236 cm. Predpokladáme, že menza nepotrebovala hlboké základy, z čoho usudzujeme, že románska pochôdna úroveň (nad 197,17 m n. m.) sa v presbytériu nemusela zásadne líšiť od barokovej (málo nad 197,17 m n. m.) a súčasnej úrovne (197,24 m n. m.).
