**Archeologický výskum kostola evanjelickej cirkvi a. v. v Štítniku (okres Rožňava)**

*Archaeologia historica*. 2018, vol. 43, iss. 1, pp. 51-63

**Abstrakt:** Príspevok predkladá výsledky výskumu evanjelického kostola v Štítniku v rokoch 2011–2013. Do-  
plňa poznatky o jeho architektonickej histórii a prináša pôdorys jeho doteraz najstaršej známej stavebnej  
etapy. Výskum bol súčasťou prípravnej dokumentácie k jeho plánovanej komplexnej obnove.

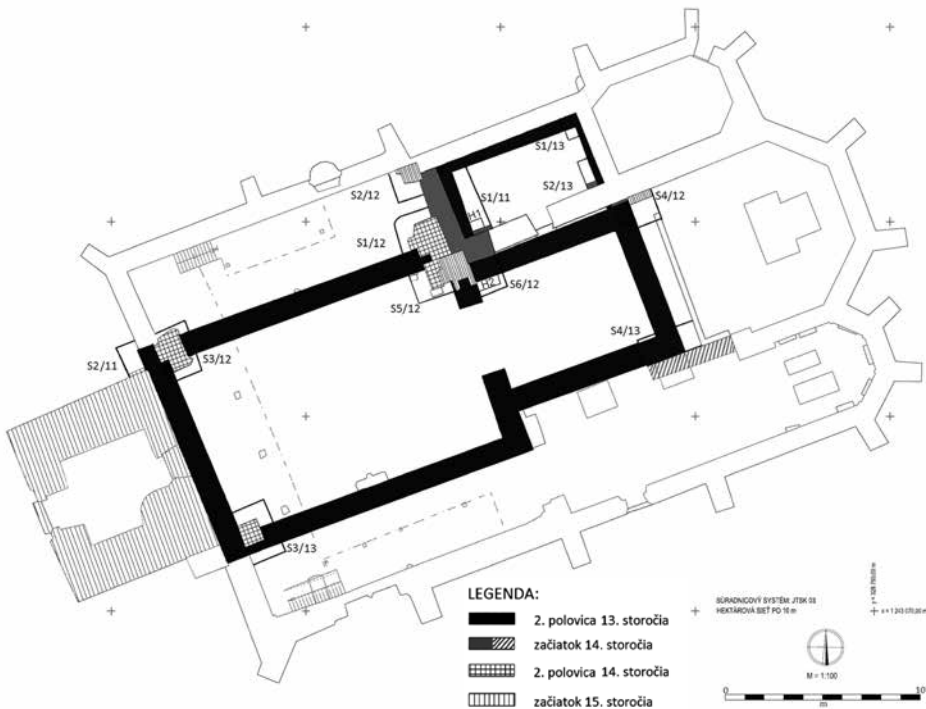
Obr. 3. Etapizácia stavebného vývoja archeologicky preskúmaných murív kostola. Autor P. Tajkov.

Fig. 3. Phases of the building development of the archeologically investigated church masonry. Drawing P. Tajkov.

Z pohľadu archeologického výskumu je teda možné do istej miery zrekapitulovať stavebný vývoj preskúmaných častí kostola. Nateraz najstaršou známou stavebnou etapou dnešného evanjelickeho kostola bola jednodňová stavba s pravouhlým presbytériom a naraz pristavanou sakristiou na severnej strane (obr. 3). V sondách S1 a S5/12 (obr. 4) a v sondách S3/12 a S3/13 boli zachytené zvyšky severného múru lode aj napojenie na dodnes čiastočne stojace západné murivo lode. V sonde S3/13 (obr. 5) bola objavená aj časť osekaného muriva previazaného s bývalým juhozápadným nárožím lode, ktoré interpretujeme ako zvyšky zrejme dodnes čiastočne stojaceho oporného piliera (medzi dnešnou vežou a južnou loďou). V sonde S2/11 v exteriéri kostola

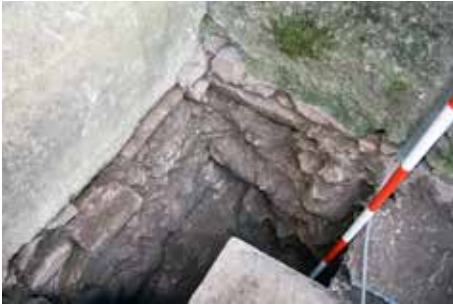
Obr. 6. Sonda S2/11 – cezúra v základovom murive medzi loďou a vežou kostola. Foto A. Balogh.  
Fig. 6. Test pit S2/11 – gap in the masonry foundations between the nave and the church tower. Photo A. Balogh.

sme zdokumentovali cezúru medzi západným murivom pôvodnej lode a neskôr pristavanou vežou kostola (obr. 6). V sonde S6/12 sme zachytili severné murivo presbytéria aj so základom víťazného oblúka (obr. 9), v sonde S4/12 vonkajšie severovýchodné nárožie pôvodnej svätyně a v sonde S4/13 aj jeho vnútorné i vonkajšie juhovýchodné nárožie (obr. 7). V sondách S1/11, S1/13 a S2/13 sme zachytili základové murivá pôvodnej sakristie kostola, na ktorých čiastočne stojí dnešná sakristia a ku ktorým bolo neskôr pristavané murivo druhej fázy svätyně kostola. Takto sme mohli spoľahlivo rekonštruovať celý pôdorys nateraz najstaršej známej podoby štítnického kostola. Je však dôležitým faktom, že základové murivo víťazného oblúka i sakristie porušuje, resp. stojí na starších hroboch, čo naznačuje existenciu ešte staršej sakrálnej stavby, či aspoň vysvätenej pôdy cintorína (obr. 8–11). Najstaršiu stavebnú etapu dnešného kostola možno na základe pôdorysnej dispozície považovať za ranogotickú stavbu. Z toho vyplýva aj náš návrh jeho datovania len širšie do druhej polovice 13. storočia.

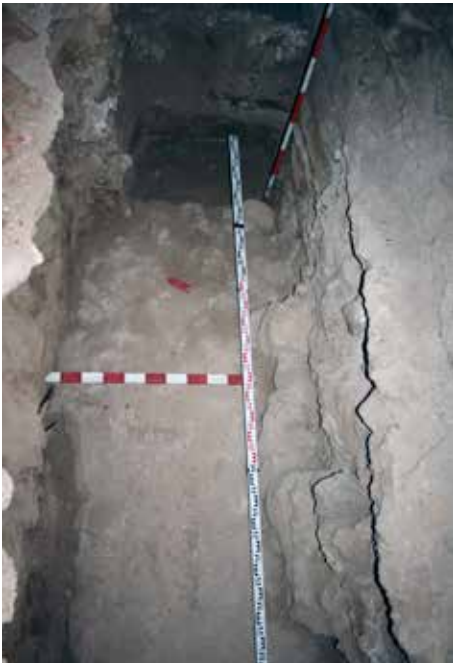
Obr. 7. Sonda S4/13 – základové murivo, juhovýchodné nárožie svätyně pôvodného kostola. Foto A. Balogh.  
Fig. 7. Test pit S4/13 – masonry foundations, SE corner of the chancel of the original church. Photo A. Balogh.

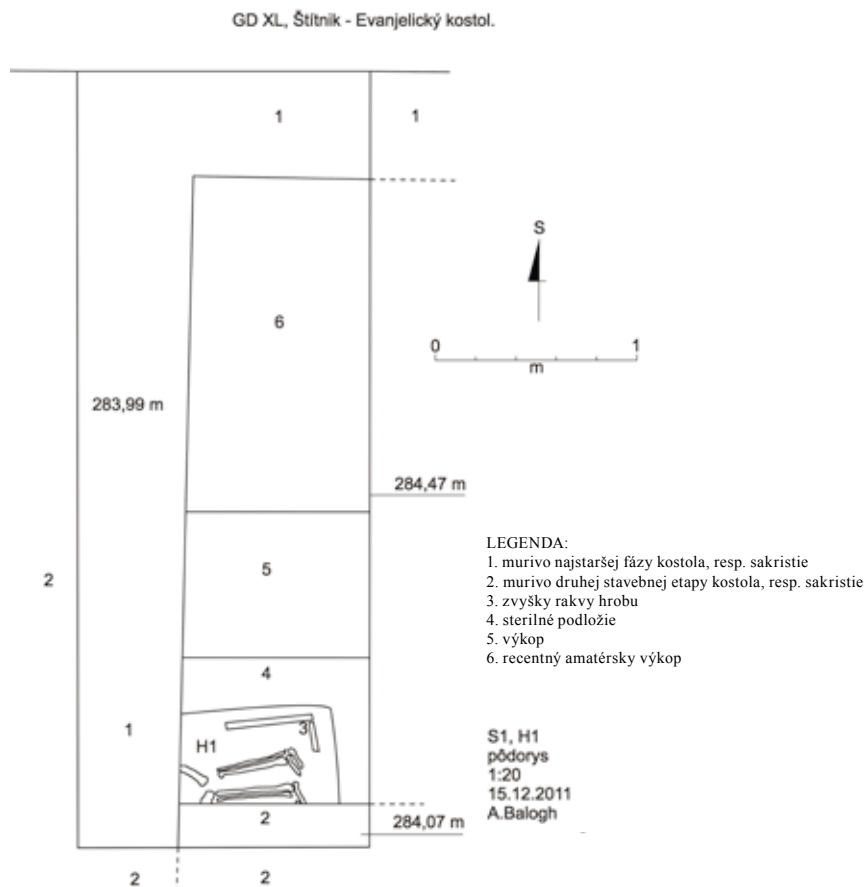
Obr. 10. Sonda S1/2011 – pôdorys. Autor A. Balogh.  
 Fig. 10. Test pit S1/2011 – ground plan. Drawing A. Balogh.

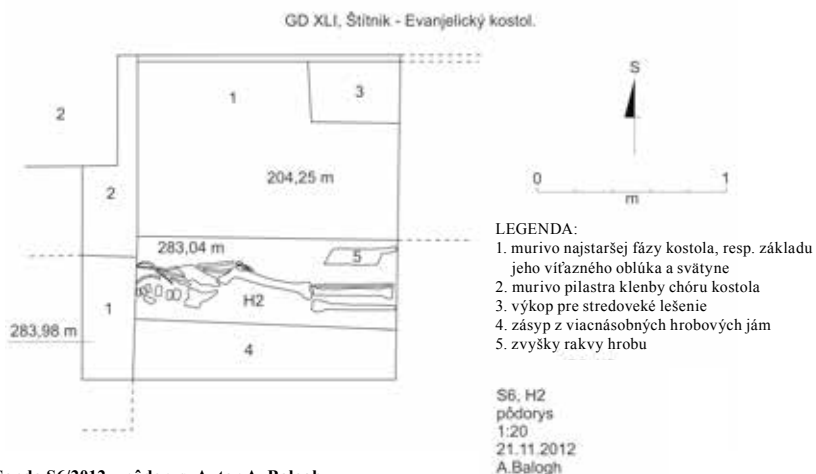
Obr. 11. Sonda S6/2012 – pôdorys. Autor A. Balogh.  
 Fig. 11. Test pit S6/2012 – ground plan. Drawing A. Balogh.

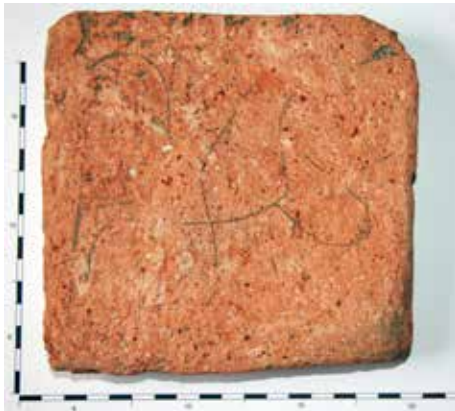
Obr. 16. Stredoveká dlaždice z bývalej podlahy kostola. Foto A. Balogh.  
Fig. 16. Medieval tile from the church floor. Photo A. Balogh.

ukazuje, že rozmery štvorcových dlaždíc so stranami menšími ako 17–18 cm sú typické skôr pre obdobie pred koncom 15. storočia, odkedy zaznamenávame dlaždice väčších rozmerov a s inak vytvarovanými profilmi, pričom glazúru zaznamenávame len výnimočne. Zdobenú glazovanú dlaždicu zo Štítnika možno predbežne datovať do 14. storočia.
