Historicko-archeologický výskum v Liptovskej Mare

Archaeologia historica. 1976, vol. 1, iss. [1], pp. 253-269

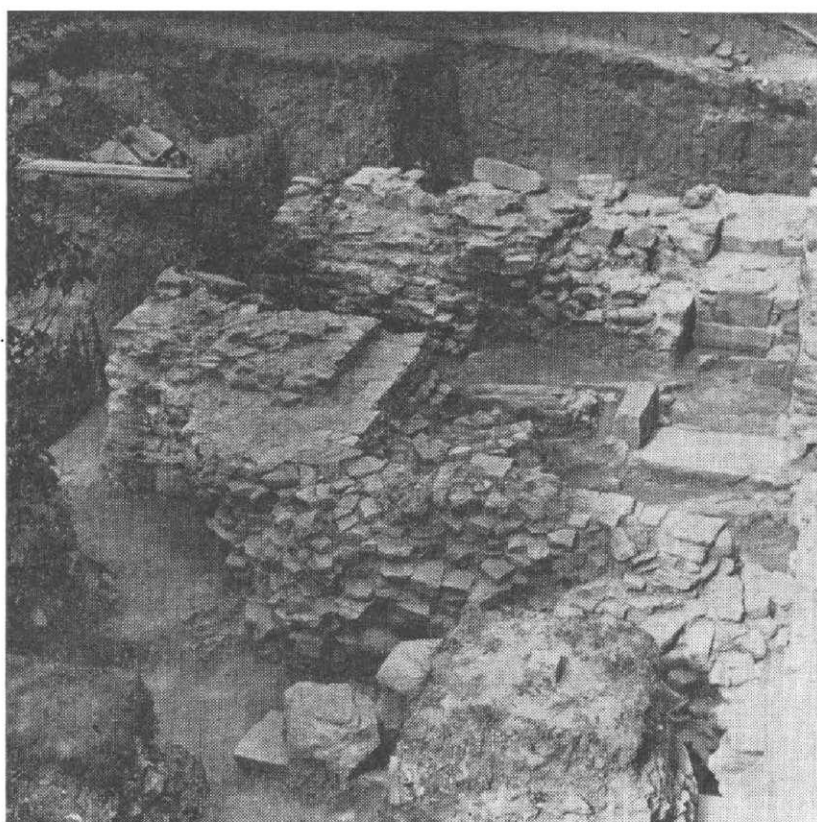
Obr. 6. Liptovská Mara. Obnažené základy veže.

tola môžeme zaradiť pravdepodobne i obnažené dve prídavné časti stavby kostola; vežu prekrytú západnou stenou gotickej lode a pravouhlú pristavbu v kúte medzi sakristiou a loďou kostola a opevnenie s priekopou. Sondami XXI a XXII zvonku pri západnej stene (obr. 6) a sondou XIX v interiéri gotickej lode sme obnažili zvyšky základov veže, stavaných z lomového kameňa kladeného do riadkov na kvalitnú maltu, širokých 210 až 220 cm. Stredovekým a novovekým pochovávaním porušené murivo ohraničovalo v pôdoryse obdĺžnik s vnútornými rozmermi $3,4 \times 4,3$ m, orientovaný dlhšími stranami v osi kostola. Časť zachovaného nadzemného muriva ustupovala z vnútornej strany za okraj základov až o 40 cm, teda svetlosť nadzemného priestoru bola cca $4,2 \times 5,1$ m. V juhozápadnom a severozápadnom kúte stavby 10 až 20 cm pod korunou základu sa zachovali zvyšky dlážky vyloženej okruhliakmi. Pri základoch západnej steny lode sa zachovali zvyšky kamenného schodišťa, ktoré stúpalo od prahovej platne približne uprostred veže k severnému základu. Východný okraj schodišťa lemovala naň položená kamenná plenta základov lode kostola. K vonkajšej strane k severnému základu dosadalo neúplné murivo dvoch až štyroch riadkov lomového kameňa kladeného na maltu v pôdoryse tvaru dvoch polkruhových oblúkov. Nálezová situácia určila tiež relatívny termín post quem a ante quem. Pod základovou špárkou JZ nárožia muriva a na mieste dosadania muriva polkruhových oblúkov ležali Iudské kosti a v zásype sond XXI a XXII sa našlo v sekundárnej polohe niekoľko esovitých záušnic a štitkové prstene. Východnú časť základov veže prekryvala západná stena gotickej lode.

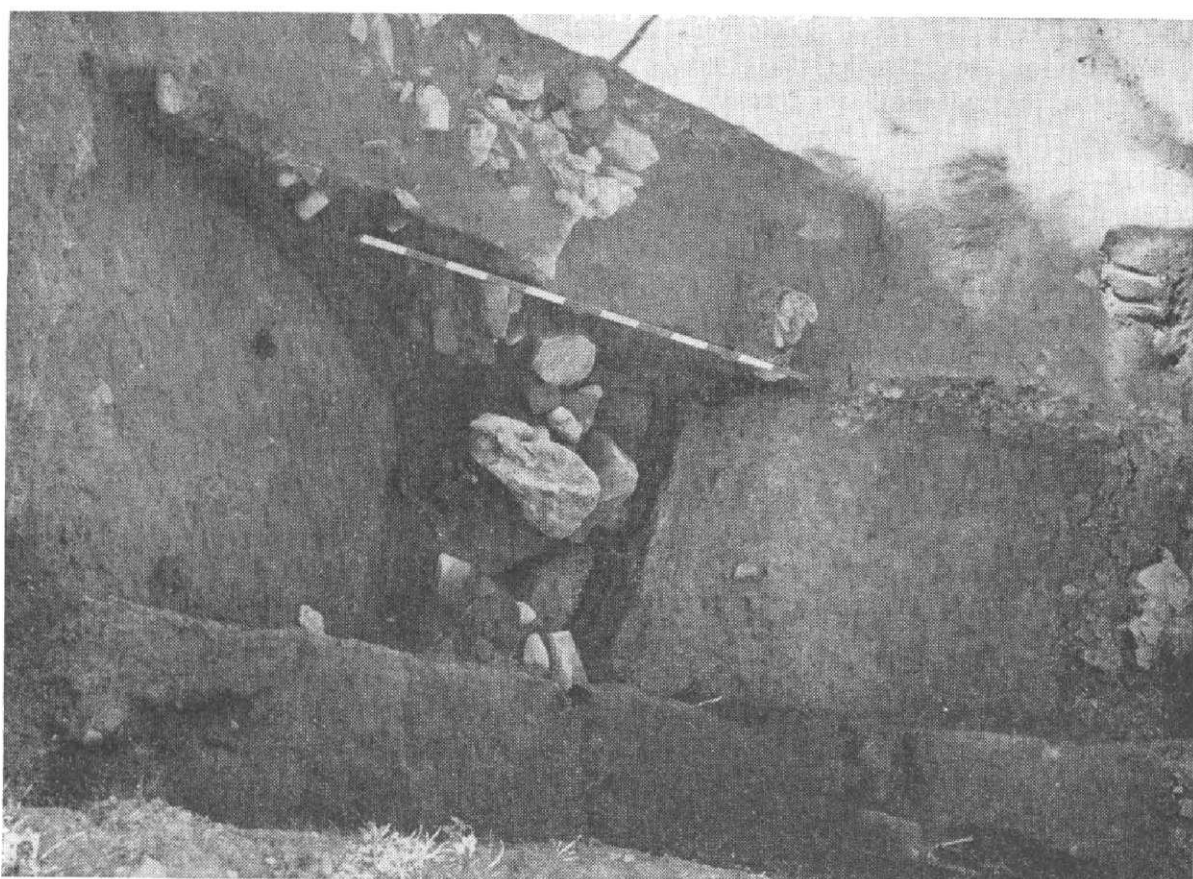
Obr. 7. Liptovská Mara. Rez obrannou priekopou.

V súlade s predpokladanou celkovou stavebnou dispozíciou predgotického kostola, môžeme s ňou spojiť i opevnenie s priekopou (obr. 7). V sondách I, VIII, IX a A, A-2 sme obnažili hrotitú priekopu hlbokú v priemere 2 až 2,5 m a širokú 5 m. Predpokladáme, že v zásype napadané lomové kamene a zhorené trámy boli použité v konštrukcii opevnenia. Opevnená plocha sa približne zhodovala s mladším opevnením kamenným múrom. Pre relatívne datovanie spodnej hranice opevnenia je situovanie radového hrobu mimo opevnenia a priekopou sčasti strhnutý hrob v sonde A-2.
