Archeologický výskum zaniknutej stredovekej dediny v Svinici, okr. Košice-vidiek

Archaeologia historica. 1978, vol. 3, iss. [1], pp. 19-[29]

DUŠAN ČAPLOVIČ

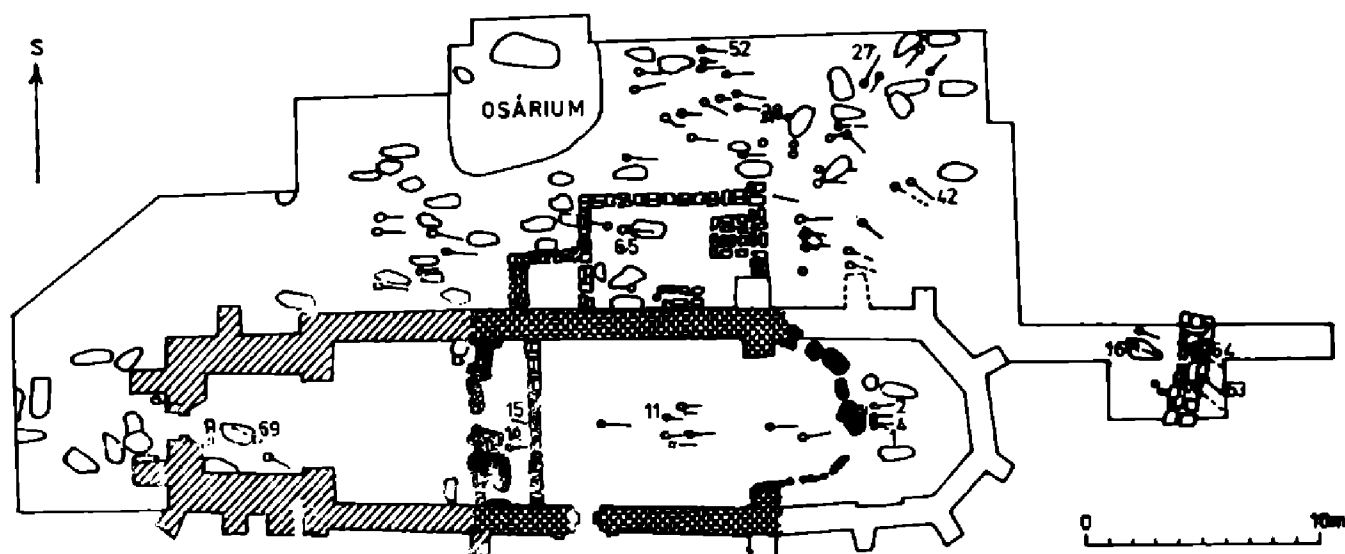
Obr. 5. Svinica, okr. Košice-vidiek. Sakrálna stavba a cintorín. Výskum r. 1975—1976.

Iahlý cintorín) datujeme vznik románskeho kostola do 12. storočia. Sem kladieme aj začiatky pochovávanie na lokalite, ktoré pretrváva až do 18. storočia (obr. 5; obr. 6). V 19. storočí stráca stredoveký cintorín svoju funkčnosť a pochovávanie sa presúva na inú polohu východne od terajšej dediny.

Abb. 5. Svinica, Bez. Košice-Land. Sakraler Bau und Friedhof. Grabung 1975–1976.

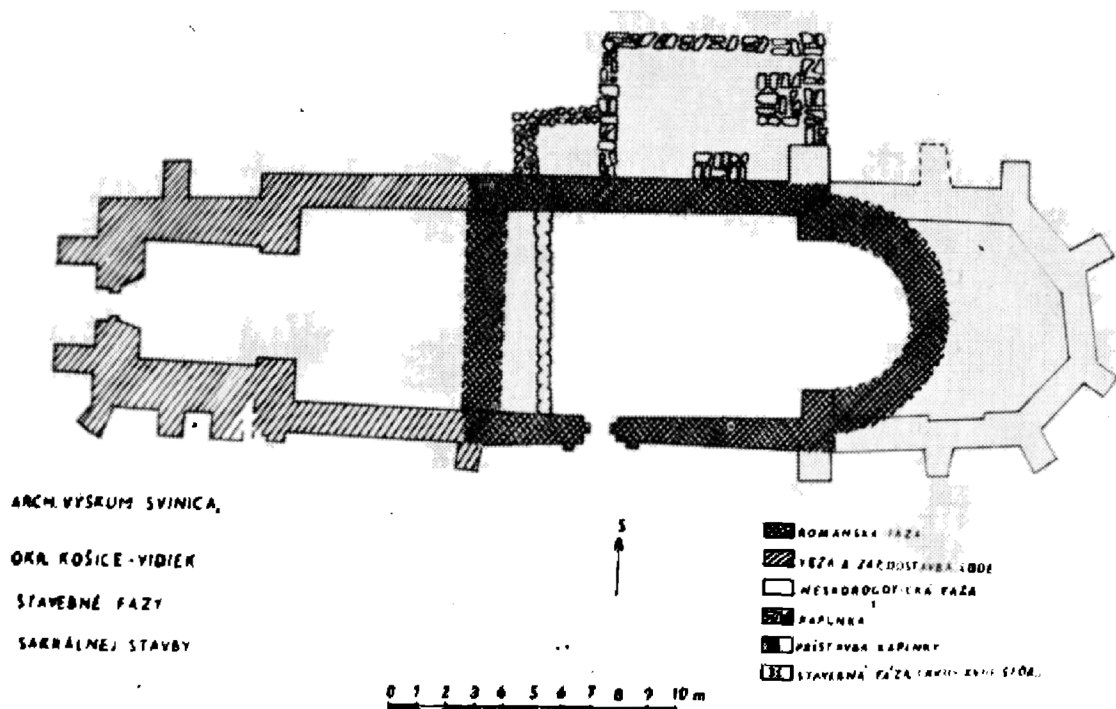
Obr. 6. Svinica, okr. Košice-viediek. Stavebné fázy sakrálnej stavby.

Na základe systematického výskumu sa nám podarilo datovať jednotlivé vývojové etapy prestavby kostola. K pôvodnému jednolodovému románskemu kostolu pribudovali v období vrcholného stredoveku vežu (v neskoršom období nadstavanú do terajšej podoby) a súčasne predĺžili loď na západ (začiatky výstavby veže a predĺženie lode môžeme datovať už do 14. storočia). Neskoršie celú stavbu rozšírili o polygonálnu apsidu smerom na východ. Tým sa dovŕšila prvá etapa prestavby celého objektu v gotizujúcom výtvarnom slohu. Naše konštatovanie o chronologicky jednotnej stavebnej vývojovej etape veže a predĺženia lode na západ opierame o zistené previazanie základov veže a lode, ako aj o narušenie niektorých kostrových hrobov stavebnou činnosťou. Týmto opierame doterajší názor, že veža tvorila samostatný celok a slúžila ako panské feudálne sídlo a že až v neskoršom období pri prestavbe sa stala súčasťou sakrálnej stavby (Súpis pamiatok . . ., 1969, s. 224—226). Výstavbu polygonálneho uzáveru datujeme do 15. až prvej polovice 16. storočia.

- Abb. 6. Svinica, Bez. Košice-Land. Bauphasen des sakralen Baues.
- Abb. 7. Svinica, Bez. Košice-Land. Blick auf die archäologische Abdeckung des mittelalterlichen Dorfes. Photo H. Gerecová.
- Abb. 8. Svinica, Bez. Košice-Land. Objekt 1/76.
- Abb. 9. Svinica, Bez. Košice-Land. Objekt 1/77. Pfostenlöcher und Gräben. Photo D. Čaplovič.
- Abb. 10. Svinica, Bez. Košice-Land. Objekt 3/77. Photo H. Gerecová.
