Nejstarší nálezy ze stavebně-historického průzkumu Koterova a Černice

Archaeologia historica. 1982, vol. 7, iss. [1], pp. 277-286

Nejstarší nálezy ze stavebně historického průzkumu Koterova a Černice

JIŘÍ ŠKABRADA—VLADIMÍR ŠVÁBEK

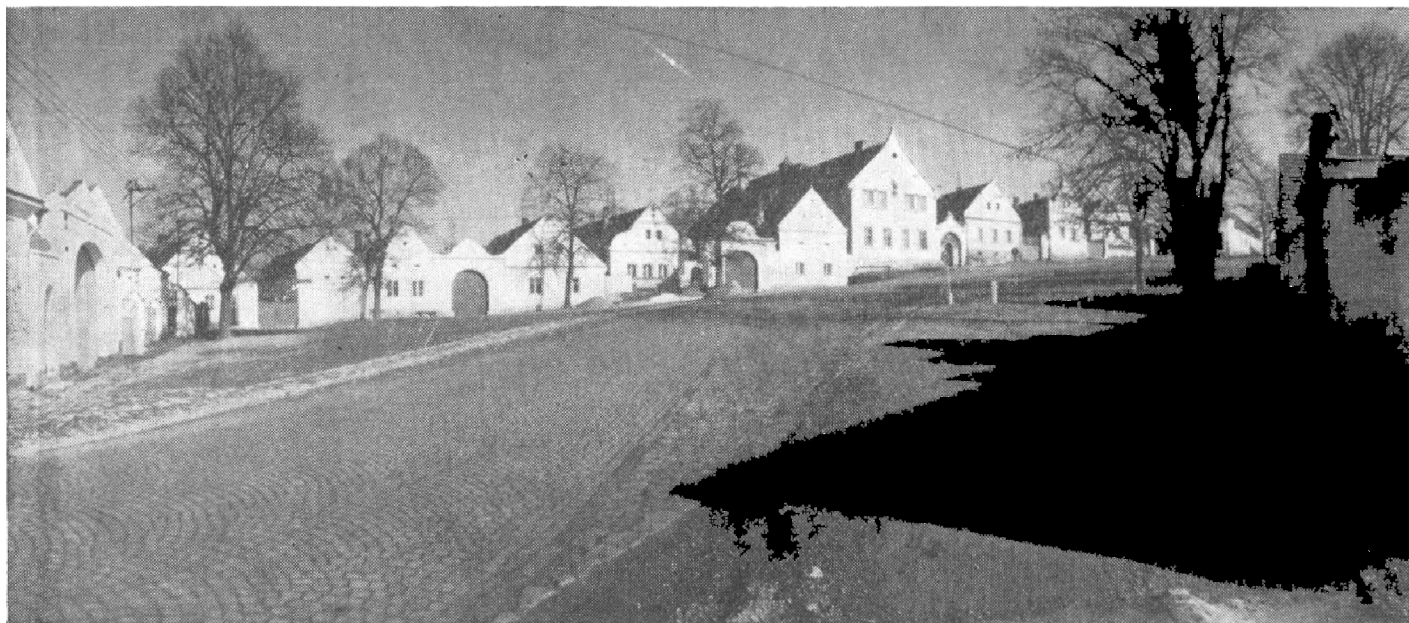
Obr. 2. Koterov – panoramatický snímek severní strany návsi, v jejíž levé části je usedlost čp. 5, vpravo čp. 7.

Usedlost na severní straně návsi patřila ve středověku k větším statkům. Dochovaná výstavba je převážně klasicistního charakteru z 1. poloviny 19. století. Jako stupeň schodu ke sklepu pod samostatnou budovou sýpky je spolu s mladšími fragmenty užita boční část pozdně gotického ostění s výrazným, kolmo ukončeným okosením.

Usedlost na severní straně návsi patřila v minulosti k menším statkům; její velikost je zřejmě dána redukcí středověkého stavu v mladší době. Na úzké parcele jsou objekty (s výjimkou stodoly, která vzadu příčně uzavírá dvůr) stavěny v řadě, s objektem sýpky („srubu“) až v zadní části. Mapou stabilního katastru byla sýpka roku 1838 zachycena ještě jako samostatný objekt. Objekt je postaven z lomového zdiva, armovaného na nároží mohutnými tesanými pískovcovými kvádry, jak je vidět na zadní straně ze dvora sousedního čp. 36. Vstupní dvorní stěna je řešena symetricky, uprostřed s obdélným vstupním portálem a po stranách se dvěma tesanými průduchy tvaru křížkových střílen (levá narušena novodobým zásahem). Na překladu portálu je nápis s uvedením jména stavebníka a datováním 1830. V přízemí je trémový strop, sýpkové podkroví má dochovaný lepenec s konstrukcí hambalkového typu se střední vaznicí, nesenou sloupky. V bednění pod izolační mazanicí lepenice jsou druhotně užity desky z trémového stropu s překládaným záklopem. Ve štítě je trojice otvorů — horní kruhový a dva spodní šikmo nakloněné oválné.

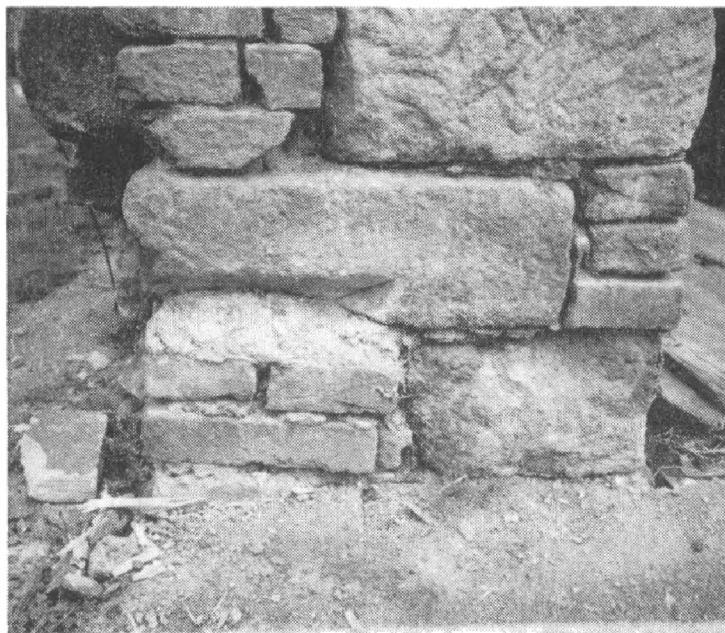
**Obr. 7. Černice žp. 17. Zdivo
u vjezdu do stodoly a části okoseného ostění.**

Usedlost na severní straně návsi je ve středověkém jádru vesnice, patřila k největším statkům. Dochovaná zástavba je relativně mladá. Pozdně středověkého původu je část okoseného ostění, použitá spolu s mladšími fragmenty ve zdivu na severozápadním nároží chlévů (sledovatelná ze dvora sousedního čp. 16) a část mírně vydutého překladu okoseného okenního otvoru, který je zazděn v levém pilíři vjezdu do stodoly. Na dvoře je pohozena část mohutného okoseného ostění, zřejmě z bývalé brány.
