Pozdní gotika ve vesnických usedlostech na Sedlčansku

Archaeologia historica. 1985, vol. 10, iss. [1], pp. 481-500

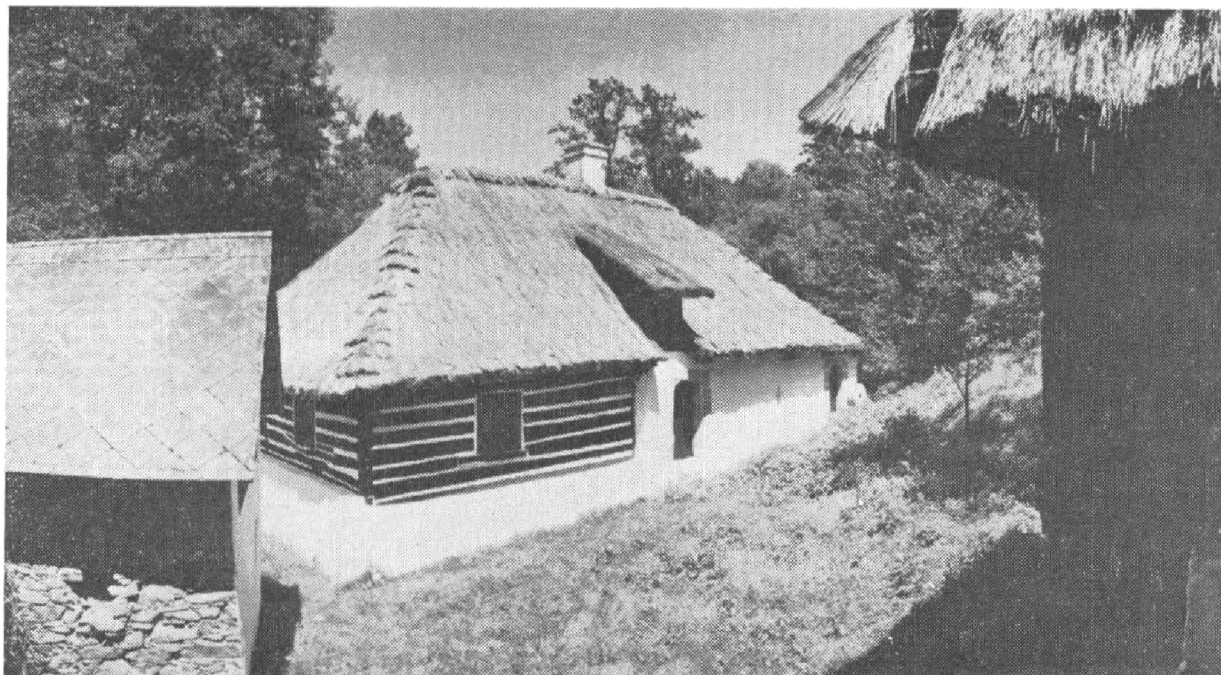
Obr. 1. Bláhova Lhota (okres Příbram) čp. 5 – mlýn. Celkový pohled na obytné stavení s pozdně gotickými portály do síně a mlýnice. Stav 1975.

V Bláhově Lhotě (4 km VJV od Vysokého Chlumce) je známý mlýn čp. 5, v jehož objektech jsou dochovány tři sedlové portály. Nejmohutnější je ve vstupu do obytné části mlýna a v jeho nadpraží s přetínavým motivem je nejasné datování 1708. Portál do mlýnice má jednoduchý sedlový překlad s reliéfním známením kříže; pilířky jeho ostění jsou ze dvou částí a šikmé okosení probíhá až do úrovně prahu. Třetí portál (dnes pouze s autentickými pilířky ostění) vede do sklípku pod sýpkou, která stojí proti mlýnu. Pozdně gotické stáří portálů je nepochybné, ale původnost jejich osazení v budovách je nejistá – mlýn není uveden v Berní rule, v příznávací fazi Tereziánského katastru ze začátku 18. století je zmiňován pouze v rustikále, ve vlastním katastru z poloviny 18. století je zapsán v dominikále jako mlýn nový. K objasnění složité minulosti mlýna by mohla přispět podrobná archivní rešerše. Petr Chotěbor našel na ploše dvora dva střepy, datovatelné od konce 15. do přelomu 16. a 17. století.²

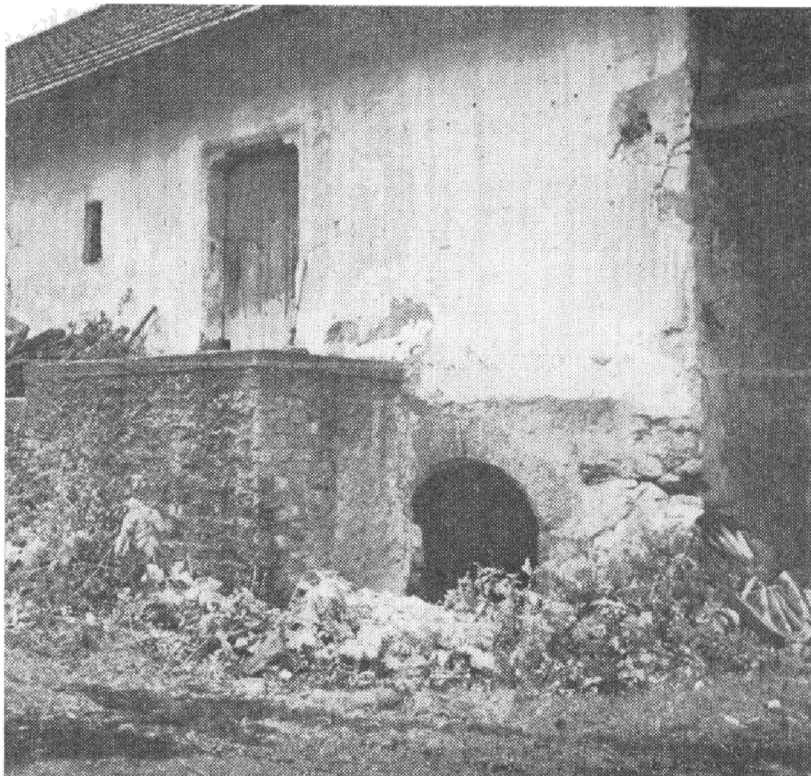
Obr. 3. Bražná (PB) čp. 6. Kamená dvoupatřížní sýpka se dvěma pozdně gotickými portály, původně možná zadní část obytného stavení. Stav 1981.

V Bražně (4 km JV od Kamýka n. Vltavou) byly nově zjištěny pozdně gotické objekty ve dvou usedlostech. V usedlosti čp. 6 stojí na jižní straně dvora hospodářské stavení, jehož součástí je kamenná podsklepená sýpka. Valeně klenuté spodní podlaží je přístupné částečně zasypaným okoseným portálem s půlkruhovým nadpražím. Vstup do horního podlaží je sedlovým portálem jednoduchého typu. Ve zdivu jsou ještě dvě štěrbinová okénka s oboustranně šikmou, uvnitř širší špaletou.

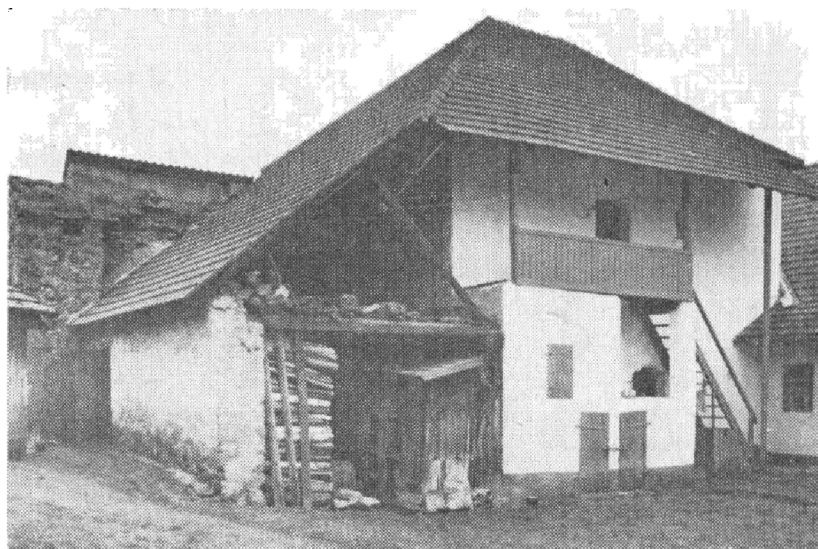
Obr. 4. Bražná (PB) čp. 10. Celkový pohled ze dvora usedlosti na pozdně gotickou zděnou patrovou sýpku s napojenou branou, zakrytou mladším přístavkem. Stav 1981.

Na západní straně usedlosti čp. 10, kde byl původní vjezd do dvora, stojí velká zděná patrová sýpka s napojenou bránou. Sýpka je nepodsklepená, v přízemí i patře valeně klenutá. Do klenby přízemí proniká trojboká luneta vstupu a velmi úzká luneta štěrbinového okenního otvoru. V klenbě patra jsou velké trojboké lunety se stykem ve vrcholu. Kamenicky opracované jsou oba sedlové portály, zdobené na konzolách přetínavým motivem a ostění dodatečně zúženého okoseného okénka v patře. Horní portál, který je přístupný z novodobě upravené pavlače, má v nadpraží vytesaný dnes nejasný nápis – pravděpodobně datování. Ve špaletách vstupů jsou otvory pro závoru (v patře dosud 180 cm hluboký), v jižní zdi přízemí je zadržena nika s kamenným parapetem, připomínající zbytek nástěnného krbu.

Kamenná brána je dnes z obou stran zakrytá přístavbami. Ostění vjezdu je z mohutných tesaných dilů na vnější straně s hladkou paspartou a okosením. Na vnitřní straně brány se dochoval zbytek trámového překladu za ostěním. Zdivo brány je ukončeno zřejmě původní pultovou stříškou, tvořenou kamennými deskami. V téže usedlosti je ještě proti domu dochováno jádro dalšího objektu, jehož původní funkce je v rámci usedlosti nejasná. Může jít i o zadní komorovou část někdejšího obytného stavení. Spodní valeně klenuté podlaží je pod dnešní úrovní terénu, vstupuje se jednoduchým sedlovým portálem. Portál horního podlaží má náročnější méně obvyklou profilaci se vpadlými poličky na vysokých konzolách sedlového překladu. Všechny tři objekty jsou ze 16. století, poněkud mladší může být zaklenutí patra sýpky.

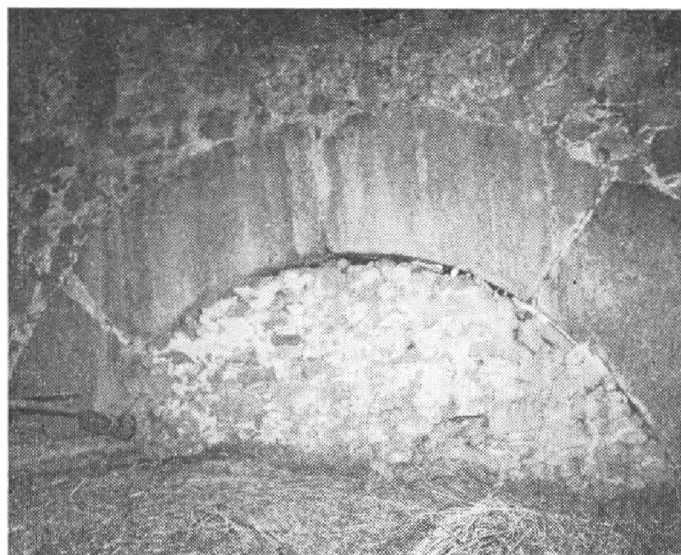
Obr. 7. Bražná (PB) čp. 10. Horní část lícové strany brány pod mladším přístavkem. Stav 1981.

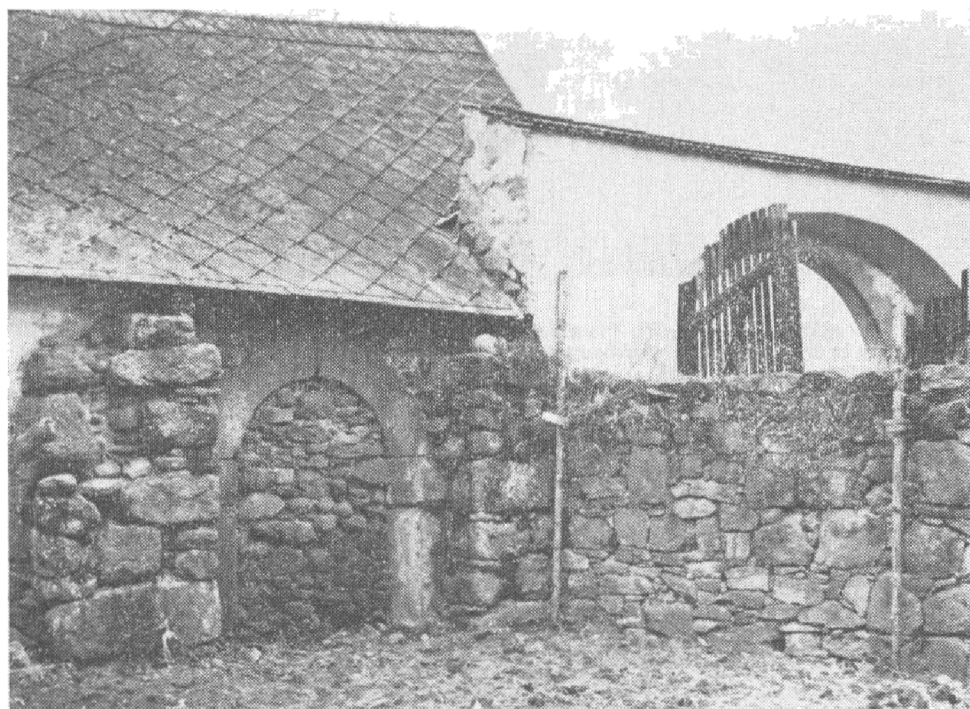
**Obr. 10. Dražkov (PB) čp. 3 a 39. Rub brány s klenutým vjezdem a brankou, do-
datečně rozdělené mezi dvě usedlosti. Stav 1973.**

V usedlosti čp. 3, která byla později rozdělena na dvě menší usedlosti, zůstává zatím jediným dokladem pozdně gotické výstavby brána s brankou. Branka je dnes zazděna a z jedné strany zakryta stodůlkou usedlosti čp. 4.

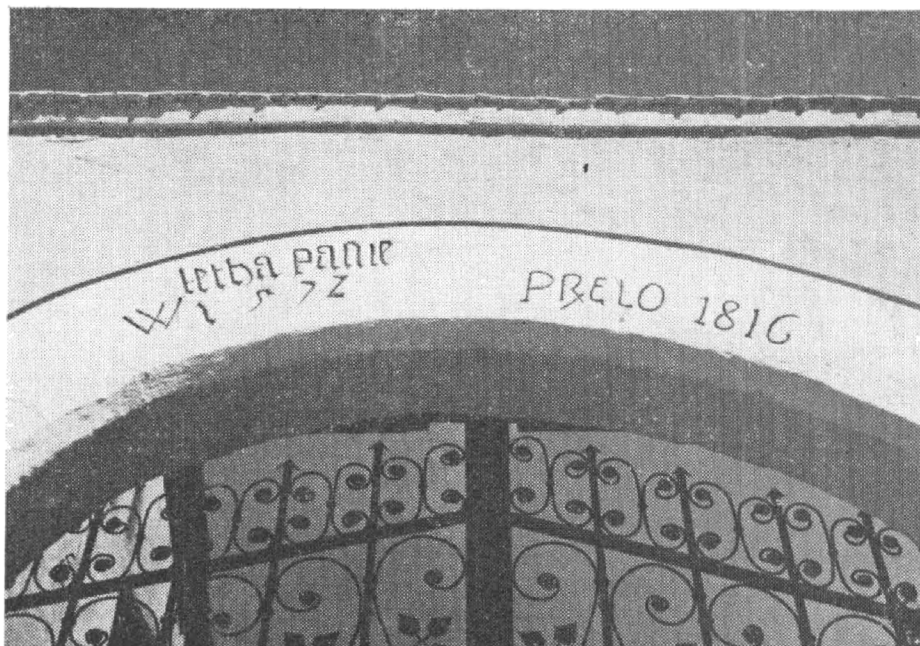
Obr. 16. Dublovice (PB) čp. 11. Detail horní části pozdně gotické brány s původním a mladším datovacím nápisem na kamenném ostění. Stav 1975.

Na tesaném okoseném ostění brány do dvora nedaleké usedlosti čp. 11 je starší nápis s datováním 1572, doplněný zřejmě při její znovuvýstavbě roku 1816. Subtilnější okosené ostění má brána usedlosti čp. 22 v jižní části obce. K pozůstatkům pozdně středověké výstavby náleží i zbytky okosených ostění, které dnes leží u vjezdů do usedlostí čp. 1 a 36.

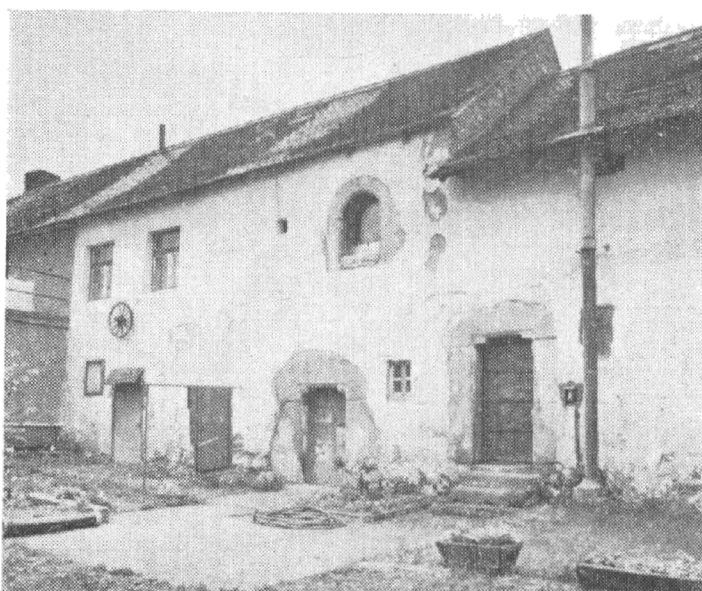
Obr. 17. Dublovice (PB) čp. 15. Celkový pohled na pozdně gotickou zadní část domu se dvěma sedlovými portály v přízemí a nově odkrytým portálem v patře. Stav 1981.

V usedlosti čp. 15 se dochovalo jádro rozlehlého středověkého domu a napojené sýpky (Mencl 1980, 163 a 165). Za síní je ve spodní úrovni valeně klenutý sklep s výraznými otisky bednění v maltě. Další prostor za sklepem je přístupný sedlovým portálem s přetínavým motivem v konzolách, patro bylo přístupné zřejmě z pavlače nově odkrytým okoseným portálem s půlkruhovým záklenkem. Napojená sýpka (?) má v průčelí do dvora kromě zvenku viditelných ostění sedlového vstupu a okoseného okénka ještě zazděné široké ostění nejasného účelu. Tři fragmenty kamenných ostění s okosem leží na hraně zápraží v přední části dvora.

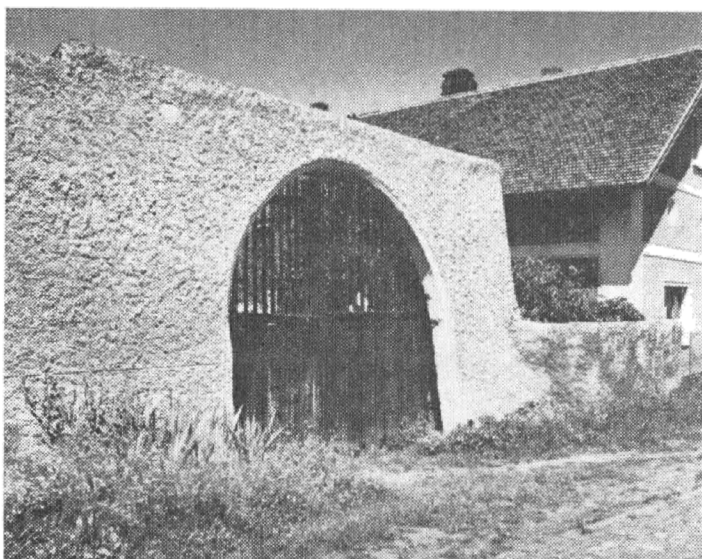
Obr. 18. Dublovice (PB) čp. 22. Celkový pohled na pozdně gotickou bránu do dvora usedlosti. Stav 1975.

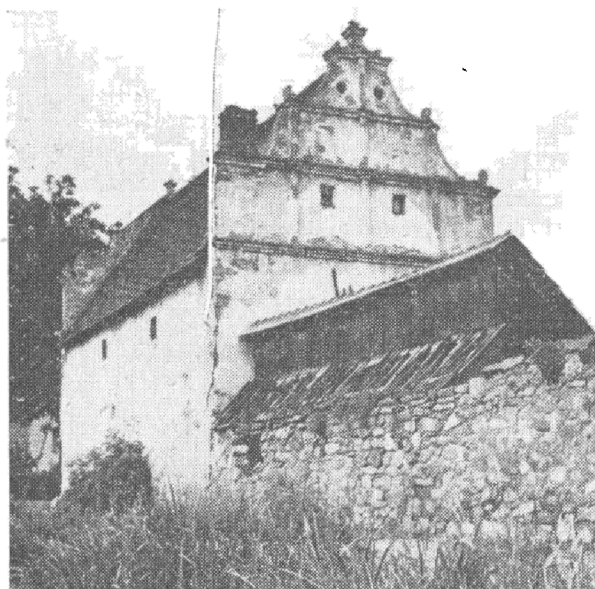
Obr. 28. Solopysky (PB) čp. 22. Celkový pohled na zděnou patrovou sýpku s renesančními štíty. Stav 1971.

V **S o l o p y s k á c h** (4 km západně od Sedlčan) byla zatím známa zejména patrová budova s renesančními štíty na východní straně návsi, uváděná vlastivědnou literaturou jako tvrz (Poche a kol. 1980, 390 a 522). Objekt je bezpochyby sýpka bývalé velké a zámožné usedlosti dnes s číslem 22 (Vařeka–Plessingerová 1977). Z pozdně středověké architektonické výbavy usedlosti se dochovaly nejen druhotně užitá sedlová portála ve dvoře, ale i další fragmenty ve sklepě a na prostranství před sýpkou. Sýpka sama je pozoruhodná celistvě dochovaná stavba s původními stropy, lepenecem pod krovem i prací truhlářskou, kovářskou a zámečnickou. Pozornosti zatím unikala i někdejší světnice v čele obytného stavení, dnes částečně obklopená novodobou přístavbou. Její prostor je zaklenut valenou klenbou s velkými trojbokými lunetami, jejichž výrazné hřebínky se protínají ve vrcholu a datují tedy i jádro domu do předbělohorského období.

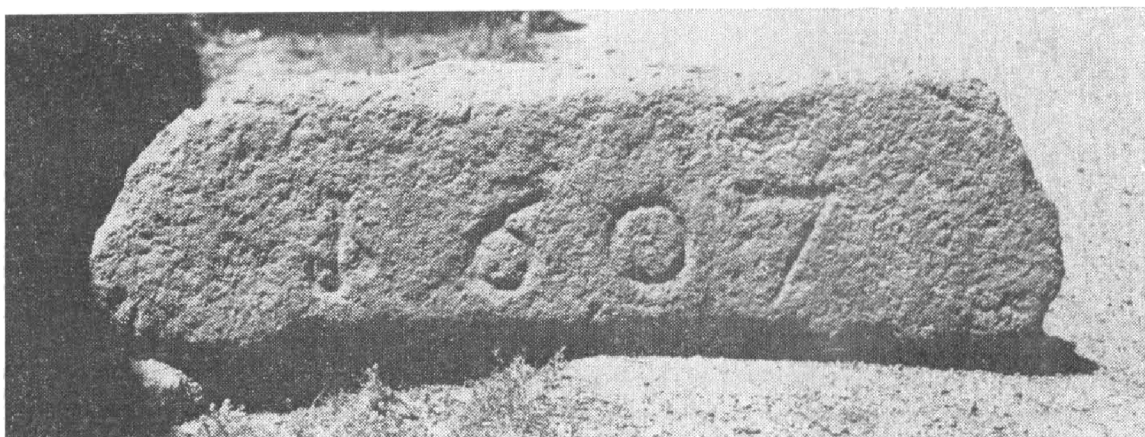
Obr. 30. Solopysky (PB) čp. 22. Překlad obdélného okoseného okénka s datováním 1607. Stav 1975.

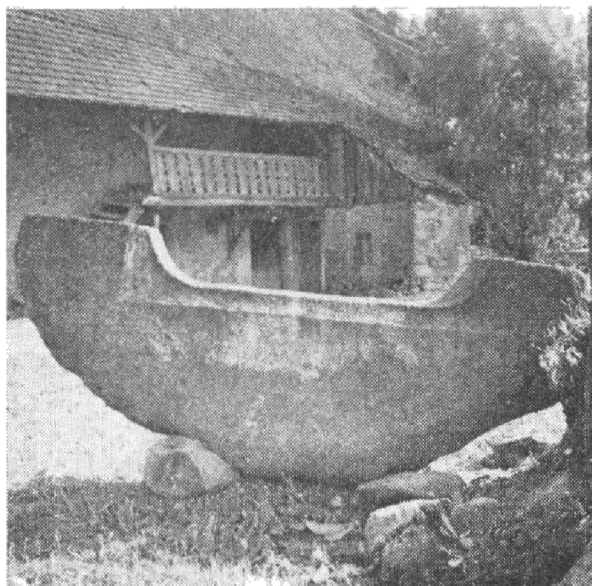
Obr. 31. Solopysky (PB) čp. 22. Mohutný překlád sedlového portálu, ležící před usedlostí. Stav 1981.

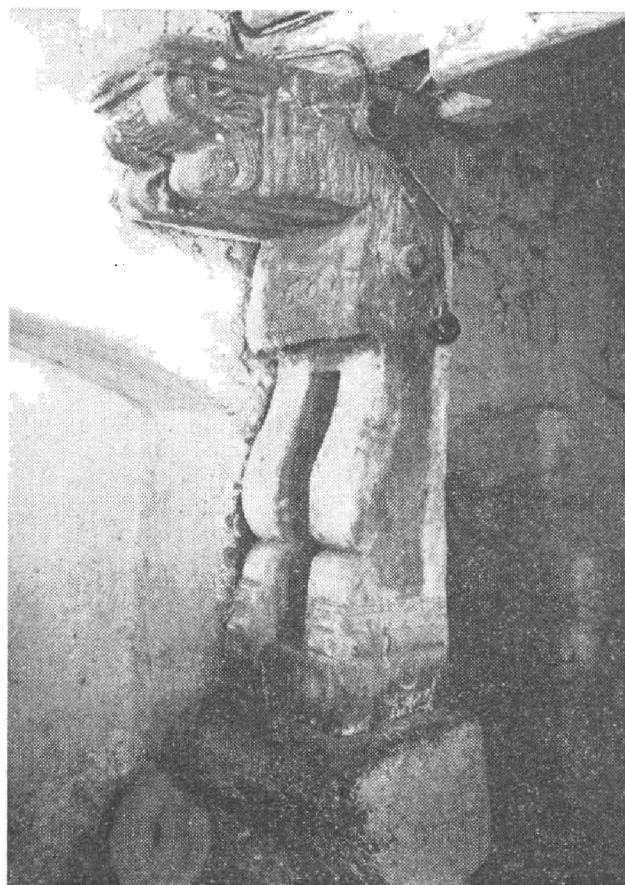
Obr. 35. Žemličkova Lhota (PB) čp. 10. Fragment mlýnské stolice s renesanční výzdobou a datováním 1600. Stav 1981.

Přehled lze uzavřít zmínkou o dvou mlýnech v jižní části Sedlčanska. O stáří dosud částečně roubené budovy mlýna v **D o l n í K ř e m e n i c i** čp. 14 lze zatím usuzovat jen z jednoduchého sedlového vstupního portálu. Ve mlýně čp. 10 v **Ž e m l i č k o v ě L h o t ě** se dochoval dřevěný sloup se zhlavím trámu z původní stolice ve mlýnici. Pod bohatě renesančně zdobeným zhlavím je na čelní straně sloupu autentické datování 1600.
