**Archeologický výzkum rotundy sv. Jana Křtitele pod Pražským hradem
v r. 1986 a 1987**

Archaeologia historica. 1988, vol. 13, iss. [1], pp. 403-416

ZDENĚK DRAGOUN

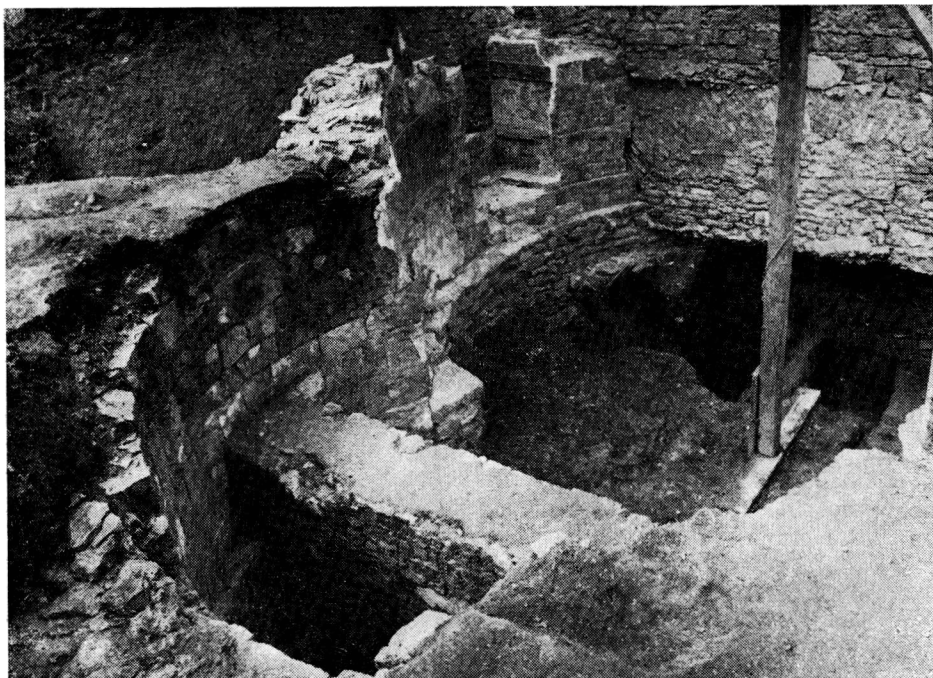
Obr. 2. Pohled do interiéru rotundy od severovýchodu po vybrání zásypů. V západní části lodi rotundy jsou patrné hrobové jámy z mladší fáze existence kostela. Foto V. Kvapil.

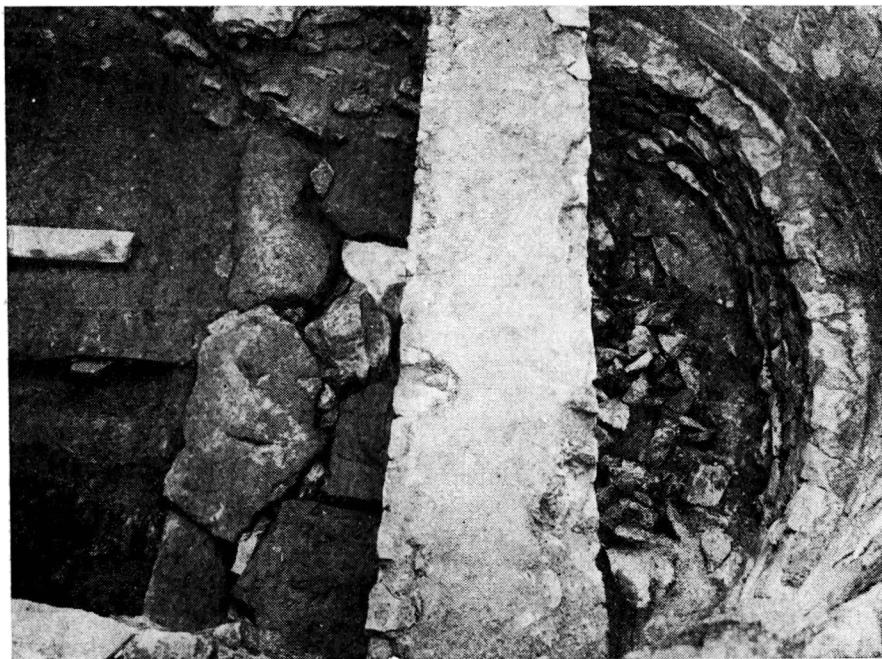
Obr. 5. Pohled do apsidy rotundy s mladší příčnou zídkou. Statické zpevnění vnitřku apsidy je tvořeno vpravo od zídky rozměrnými kusy pískovce, vlevo drobnějšími opukovými kameny. Foto V. Kvapil.

této příležitosti došlo i k okosení hrany mezi lodí a apsidou do 25—30 cm široké plochy v partii nad novou podlahou, tvořenou podle dvou dochovaných drobných fragmentů keramickými dlaždicemi o jednom dochovaném rozměru 20 cm a výšce 4,5 cm. Patrně statickou funkci měla 60 cm široká zídka, probíhající ve směru S-J napříč apsidou s korunou těsně pod úrovní zvýšené podlahy (obr. 5). Zdivo nad novou dlažbou bylo rovněž nově omítnuto. Červeně malovaná omítka byla plasticky členěna dvěma vystupujícími horizontálními pásy širokými 15 cm, vzdálenými od sebe 45 cm, při čemž spodní z nich nesedal přímo na zvýšenou podlahu. Nad horním plastickým pásem směrem vzhůru pokračovala omítka bílená vápnem. Ve spodní partii nadzemního zdíva se dochovaly reliktů starší omítky, představující dodatečnou úpravu povrchu stěn interiéru rotundy. V první fázi její existence počítáme s neomítnutými stěnami, tvořenými pečlivě opracovanými opukovými kvádríky. Původní podlaha rotundy se nedochovala; jen na jediném místě předzákladu uložený nízký plochý kámen navzděčuje existenci dlažby z opukových placáků. Předzáklad samotný neměl konstantní šířku, ale vystupoval proti nadzemnímu líci o 6—25 cm a byl vyzděn z lomové opuky v ne zcela pravidelných řádcích (obr. 3 a 5).

na souvislé vrstvě kamenů, tvořících zřejmě její statickou substrukci s výrazným lícem z rozměrných pískovcových desek v místě triumfálního oblouku a ve východní části apsidy z nevelkých nepravidelně ložených kusů opuky (obr. 5).

- Abb. 5. Blick in die Rotundenapside mit einer jüngeren kleinen Quermauer. Der statischen Verfestigung des Apsideninneren dienen umfangreiche Sandsteinstücke rechts von der Mauer und kleinere Pläuersteine links. Photo: V. Kvapil.

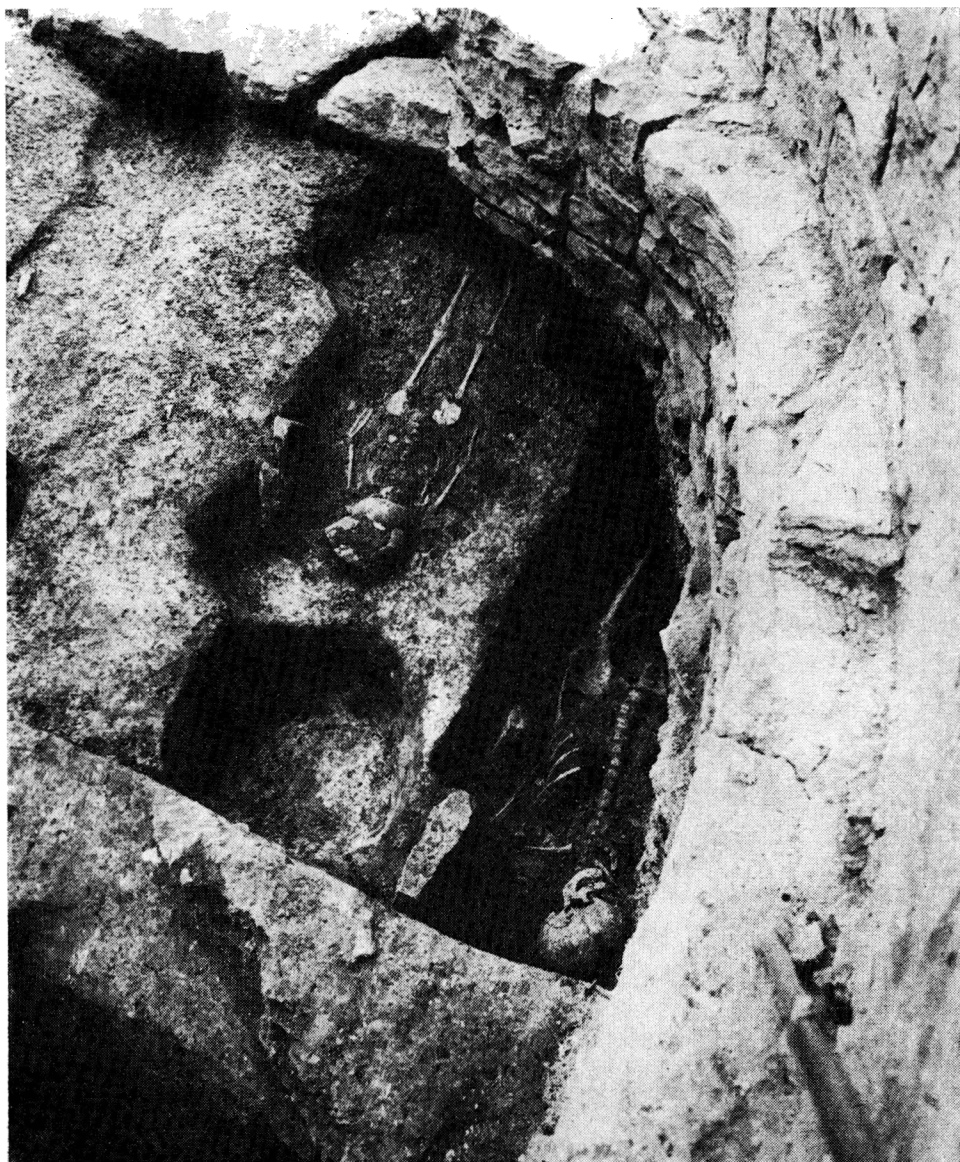
Obr. 6. Pohled od západu do interiéru rotundy. Dva hroby náležející k pohřebišti předcházejícímu stavu rotundy. Foto V. Kvapil.

Možnost rozebírání historického nadloží tedy přinesla pouze východní polovina lodi rotundy. Na nevelké ploše zde byly odkryty čtyři kostrové hroby, z nichž tři byly porušeny buď vlastní stěnou rotundy nebo substrukcí v apsidě (obr. 6). Z nich nejdůležitější byl jediný hrob dospělé osoby, výrazně porušený jižní stěnou lodi rotundy, který obsahoval v partii lebky dvě cínové esovité záušnice o průměru cca 4 cm a síle drátu 4 mm (obr. 7). Záušnice byly vyzdviženy ve velmi špatném stavu a naděje na jejich uchování je nepatrná. Cínové záušnice se v Čechách vyskytují jen zřídka a je možné je klást do období od konce 10. do konce 12. století [Krumphanzlová 1974, s. 56]. Jen o málo menší cínová záušnice o totožné síle drátu byla nalezena v hrobu č. 40 v Radomyšli

- Abb. 6. Westansicht des Rotundeninterieurs. Die zwei Gräber gehören der Grabstätte an, die sich dort vor dem Rotundenaufbau befunden hatte. Photo: V. Kvapil.

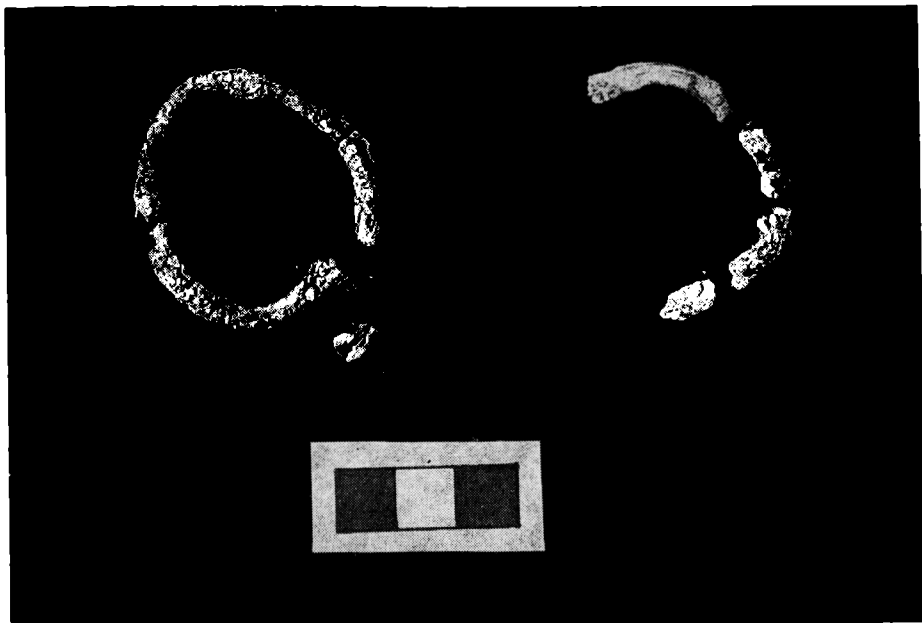
Obr. 7. Cínové záušnice z hrobu č. 6. Foto V. Kvačil.

- Abb. 7. Zinnohringe aus dem Grab Nr 6. Photo: V. Kvapil.
- Abb. 8. Überreste des Siedlungshorizonts im Interieur der Rotunde — Teil einer Feuerstätte und ein Pfostenloch. Die Kante links bildet den Umriss von Grabgruben, rechts ein Teil eines späteren Grabs. Ostansicht. Photo: V. Kvapil.

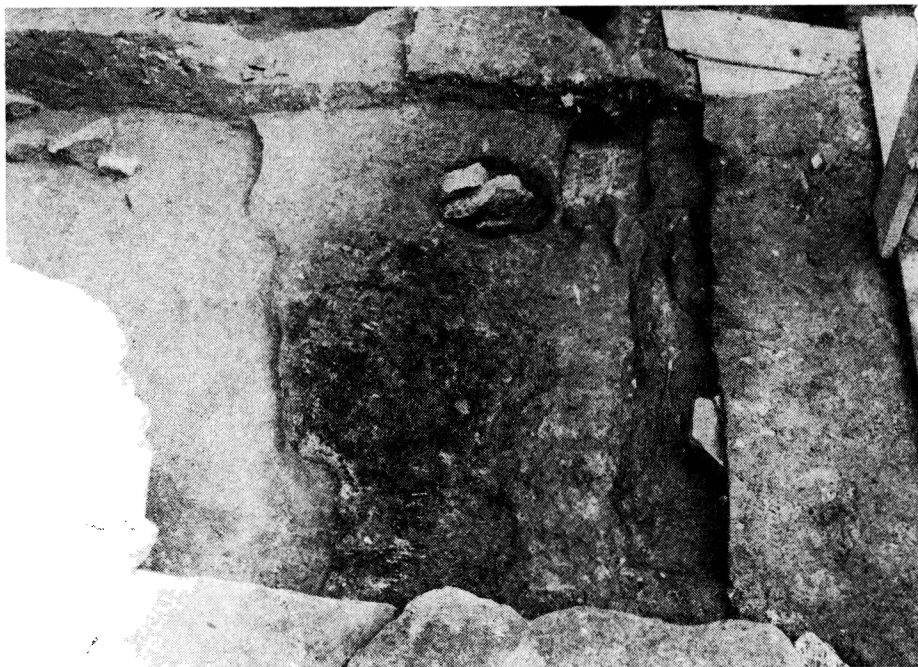
Obr. 8. Pozůstatky sídlíštního horizontu v interiéru rotundy, tvořené torzem ohniště a kulovou jamkou. Hrana vlevo tvoří obrys hrobových jam, vpravo část dalšího hrobu. Pohled od východu. Foto V. Kvačil.

a je datována do 12. století [Nechvátal—Radoměrský 1964, s. 675 n]. Uvedené hroby porušovaly nízké sídlištní souvrství s torzem ohniště a několika křivými jamkami (obr. 8). Po rozebrání zbytku nadloží a vybrání výplně hrobů byla odhalena i hlubší partie základů rotundy, zděna znovu odlišným způsobem. Zdivo je nepravidelně kladeno do výkopu a bohatě zaléváno maltou, vytlačenou přes líní zdiva a zaplňující prostor základového vkopu. V místě dotyku nepravidelného a hrubě řádkovaného základu vystupuje prvý z nich a vytváří tak druhý nepravidelný předzáklad 10—30 cm široký, výrazně kónický ve své horní partii (obr. 3). Tento způsob vyzdění základů nasvědčuje tomu, že původní podlaha rotundy byla položena zhruba o půl metru nad úroveň terénu v době stavby. Rozdíl mezi terénem a podlahou byl pravděpodobně v době stavby vyrovnán navážkou, která byla společně s oběma podlahami zlikvidována při vybírání hrobů po odsvěcení kostela. Popsané torzo historického nadloží přineslo i charakteristické keramické nálezy. Z hlíny mezi kameny substrukce apsidy pochází fragment archaického zduřelého okraje (obr. 9:1) a z nevelkého úseku nejmladší dochované vrstvy, překrývající hrob se záušnicemi, pak několik okrajů (obr. 9:4—7) včetně vyspělejší formy okraje zduřelého (obr. 9:6). Nízké sídlištní souvrství, porušené hroby, je charakterizováno okrají s kalichovitou profilací (obr. 9:8, 9).
