Dům čp. 171 v Čisté u Litomyšle

Archaeologia historica. 1989, vol. 14, iss. [1], pp. 325-336

JIŘÍ ŠKABRADA—ZUZANA SYROVÁ

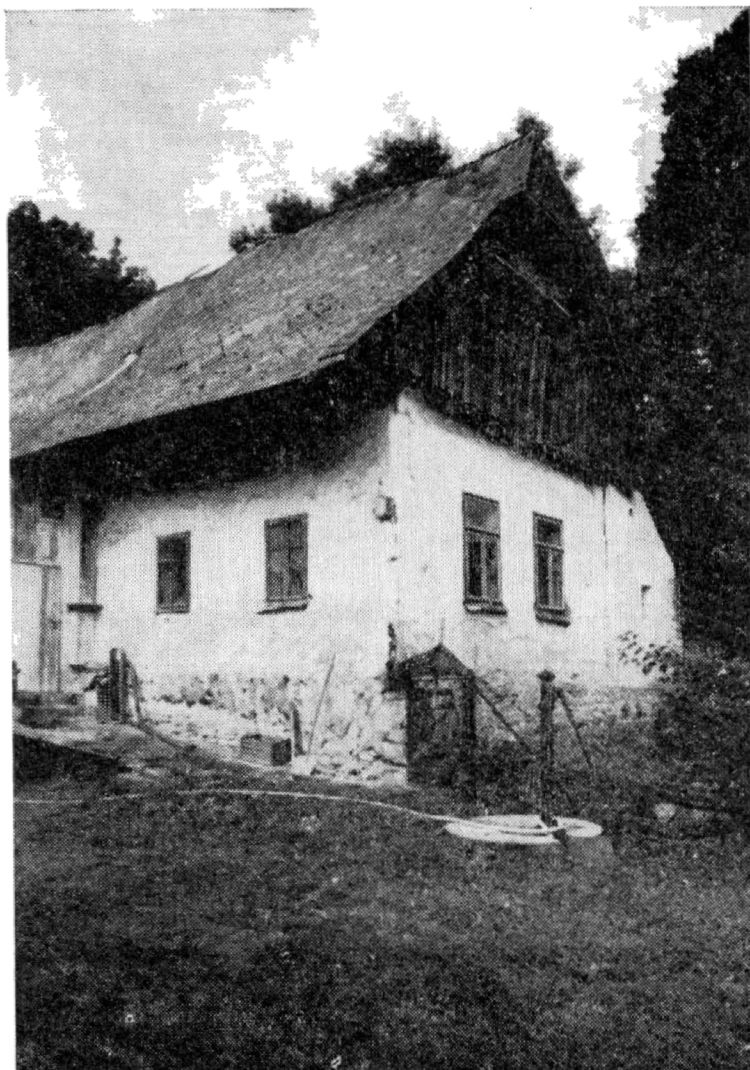
Obr. 2. Čistá čp. 171, pohled na obytnou část domu s jizbou ze dvora. Foto J. Škabrada, 1988.

2. Čistá Nr 171, Wohnteil des Hauses mit der Stube vom Hof gesehen.
3. Čistá Nr 171. Hoffront des Hauses mit neuzeitlichem Vorbau vor dem Eingang und abgeschnittenem Umgang bei dem einstöckigen Hinterteil des Hauses. Links das jüngere Wirtschaftsflügel. Photo: J. Škabrada, 1988.

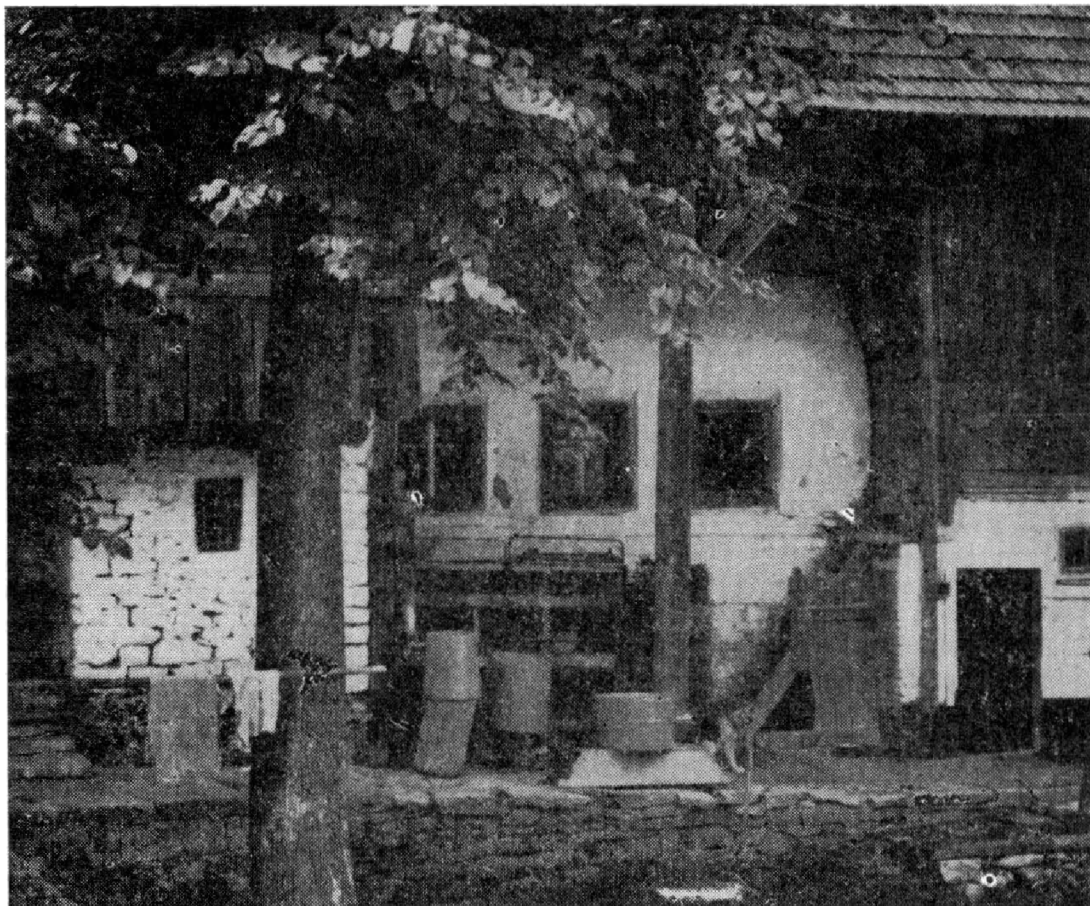
Obr. 9. Čistá čp. 12, pohled na obytnou část domu ze dvora. Zcela vlevo vstup do síně, nad ním pavlač u patrové hospodářské části domu. Vpravo od vstupu trojice oken vysoké roubené a omazané jizby s patrovým klenbovým náběhem v horní části stěny. Vpravo od jizby chlév, přistavěný k čelu domu. Krov s vysokými podpěrami na zápraží byl součástí mladší stavební etapy, která už počítala s chlévem před jizbou. Foto archiv SÚPPOP, V. Hylík 1958.

9. Čistá Nr 12, Wohnteil des Hauses vom Hof gesehen. Ganz links der Eingang in die Stube darüber ein Umgang bei dem einstöckigen Wirtschaftsteil des Hauses. Rechts vom Eingang drei Fenster der hohen lehmeworfenen Stube mit stockartigem Gewölbeanlauf im oberen Wandteil. Rechts von der Stube ein Stall, zur Stirnwand des Hauses zugebaut. Der Dachstuhl mit hohen Stützen auf der Vorschwelle war ein Bestandteil einer jüngeren Bauetappe, die schon mit dem Stall vor der Stube rechnete.
