**Vývoj středověké dispozice domu čp. 89 v Plzni**

*Archaeologia historica*. 1995, vol. 20, iss. [1], pp. 65-[70]

## Vývoj středověké dispozice domu čp. 89 v Plzni

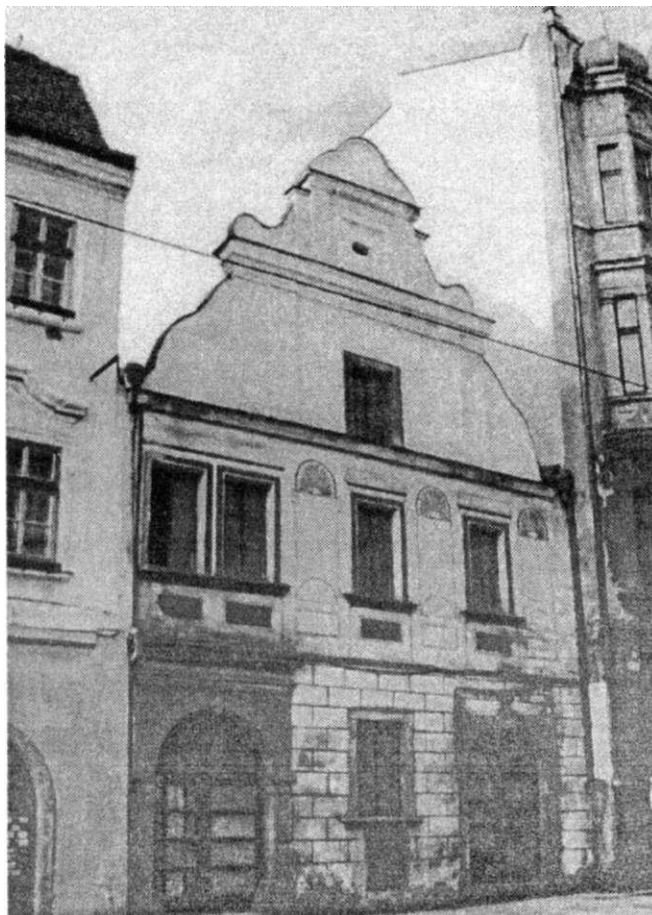
Ol>r. I. Plzeň (p. 89, hlavní průfili.

Objekt dnes představuje přední budova a dvorní stavení postavené při zadním okraji parcely. Hlubkově orientovaný přední dům zahrnuje suterén a dvě nadzemní podlaží krytá sedlovou střechou. Hlavní průčelí prodělalo nepříliš šťastnou památkovou rekonstrukcí, která mu vtiskla renesanční podobu, opírajíc se o autentické fragmenty ve sgrafitu naznačených iluzivních nik mezi okny patra, a o části renesančních ostění užitých na krámském portálu v pravé části přízemí. Někdejší dvoupatrový manýristický štít byl při té příležitosti upraven do dnešního novotvaru. Pnzemím po levé straně prochází průjezd, který se v přední části rozšiřuje v síň, vedle níž zbývá místo pouze pro úzkou komoru. Střední část dispozice s černými kuchyněmi v obou podlažích nejvíce utrpěla destrukcí způsobenou zanedbáním údržby a následnou rekonstrukcí a jako historický pramen je v podstatě ztracena. Zadní partii vedle průjezdu zaujímá komorová část, která vykazuje známky někdejšího odlišného výškového uspořádání resp. zahloubení vzhledem k přednímu dílu domu. Vstup do suterénu ze síně je zachován v renesanční a mladší úpravě a směřuje ke komunikačnímu uzlu ve sklepech, ze kterého lze pokračovat okoseným portálkem s půlkruhovou archi-voltou do předního sklepa, nebo odbočit portálkem završeným hrotitým obloukem a s oko-

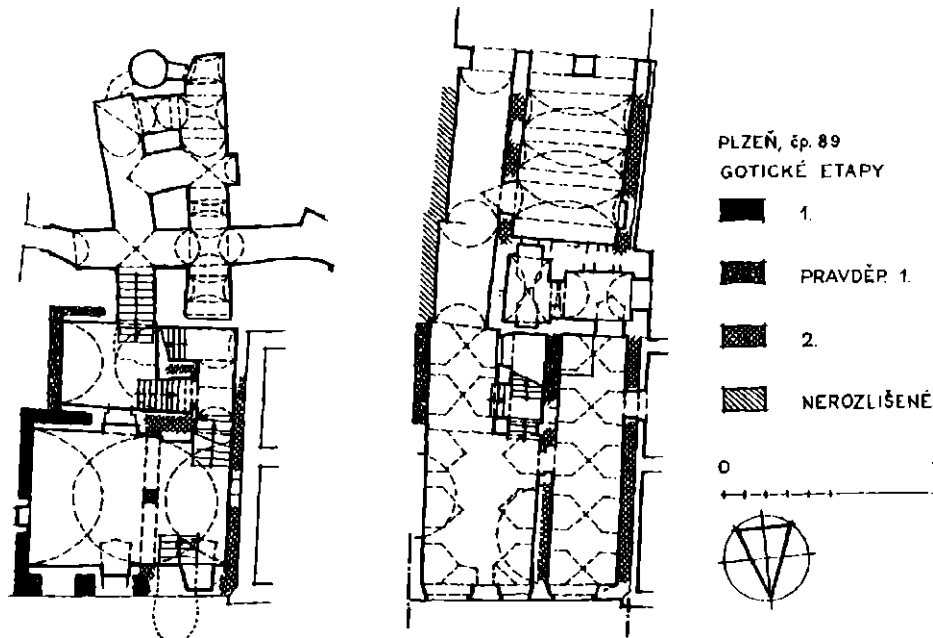
Obr. 2. Plzeň čp. 89, zleva suterén a přízemí. rozličné gotické elapy: 1. - 14. stolcíř. 2. - 15. století.

sením zakončeným nad patkou rovnostranným trojúhelníkem do střední části suterénu. Hrotitý portálek je nejstarším datovatelným prvkem stavby, který se hlásí do 14. století, avšak jeho dnešní poloha je sekundární. Druhý portálek, který se patrně nalézá ve své původní poloze pochází nejspíše ze století patnáctého. Dnešní tvar zakončení jeho okosení vznikl mechanickým napodobením stejného prvku na starším portálku při nedávném restaurování sklepů. Stylem portálek odpovídá arkádě, která rozděluje přední sklep na dvě nestejně velké části. Arkáda je tvořena dvěma půlkruhovými okosenými pasy, jež jsou svedené na střední pilíř. V jejím zdivu nad pilířem se zachoval zbytek průvlaku, který je dokladem staršího dřevěného zastropení předního suterénu. Přední sklep zaujímá celou šířku domovní parcely, přičemž arkáda je výrazně posunuta k západní hranici a vynáší hloubkovou zeď mezi síní a přední komorou v přízemí. Dnešní kamenné klenby s částečně zachovaným povrchem nesoucím otisky bednění ze širokých fošen, do nichž se arkádové oblouky noří, vznikly nejspíše v první polovině 16. století. Pravděpodobně z doby o něco pozdější pochází hlubší podlaží sklepů pod jižní částí půdorysu domu, které pak bylo ve značném rozsahu klasicistně upravováno.

Při pozdně gotické přestavbě, jež se zřejmě udála v průběhu 15. století, přední partie domu zaujala celou šířku parcely a to včetně suterénu, který byl opatřen trámovým stropem a rozčleněn arkádou, která nesla přední část hloubkové zdi navazující pravděpodobně polohou na západní obvodové zdivo někdejšího domovního jádra. Ploché zastropení suterénu by v zásadě nevyklučovalo provoz starého přímého vstupu z ulice, avšak vyřešení vstupu

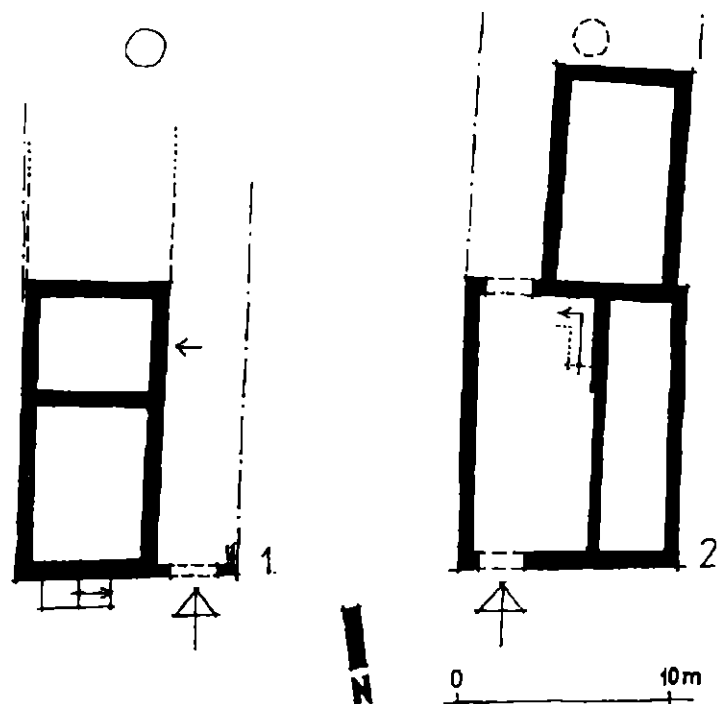
Obr. 4. Píseň čp. 89, schematická rekonstrukce vývoje dispozice. 1. - 14. stolíli. 2. - 15. stolíli. Kresby a fotografie .1. Anderle.

Interpretace počáteční etapy vývoje domu vychází z předpokladu, že byl založen jako dům průjezdový. Toto konstatování není nadbytečné, protože na parcele téže šíře mohl vzniknout i dům sinový. Že tomu tak zřejmě nebylo, naznačuje mimo jiné značně vyosená poloha arkády v suterénu. Poloha přímého vstupu z ulice do suterénu pak je vázána na domovní jádro, které se vzhledem k poloze uvedeného vstupu nalézalo při východním okraji parcely. Bylo pravděpodobně dvojdílné, téměř identické jako u nedalekého čp. 83 (Anderle 1992,91-94). Předpokládaný průjezd prvotního domu se nemohl nacházet v dnešní poloze, kde by kolidoval se vstupem do suterénu, a procházel tedy po pravém okraji parcely. Domovní jádro pravděpodobně zaujímalo půdorysný rozsah dnešního východního dílu předního sklepa a menšího prostoru navazujícího na něj z jihu. Další zástavba nižší úrovně se možná od něho odvíjela do hloubky parcely až po studnu. Lze očekávat, že průjezd na západní straně nebyl zahrnut do stavby, ani nebyl podsklepen.

do předního suterénu z nitra domu půlkruhovým portálem v prostoru, kde očekáváme původní průjezd, ukazuje, že tento průjezd už nemohl fungovat a že hlavní vstup do domu a průjezd už musel být jinde, tedy na východním okraji dispozice. Z toho vyplývá vyřazení přímého vstupu z ulice do suterénu z provozu. Těto představě odpovídá rovněž nález pozdně gotického okna, jehož otvor je klenutý cihlovým segmentem a opatřený široce okoseným ostěním se segmentovým překladem v němž se zachoval otvor po svislém prvku mříže. Okno se nachází v patře ve střední hloubkové zdi a hledí do dnešního schodišťového prostoru. Svědčí to o tom, že prostor v patře nad bývalým průjezdem byl v pozdní gotice zahrnut do interiéru a že komunikační část domu, k níž se okno chová jako k exteriéru, byla již v té době přesunuta k východní straně. Zřejmě už v souvislosti s touto přestavbou vznikla zadní komorová část, v jejímž patře asi byl, vzhledem k orientaci k jihu, umístěn hlavní obytný prostor domu. Novodobá rekonstrukce do značné míry zbavila tuto část vypovídací hodnoty. Spáry a rozdíly v kvalitě jižních partií zdiva dokládají, že tento díl domu nejprve respektoval polohu středověké studny a nezasahoval tak daleko do dvora jako nyní. K prodloužení k jihu téměř o dva metry mohlo dojít podle datování výplně studny nejdříve po začátku 15. století. Sekundární užití pozdně gotických ostění v mladším zdivu, spolu s dalšími stavebními jevy, však posouvá toto datum až do období renesance.
