**Pozůstatky teplovzdušného vytápěcího systému na hradě Brandýs,
okr. Ústí nad Orlicí**

Archaeologia historica. 2005, vol. 30, iss. [1], pp. 191-198

MIROSLAVA CEJPOVÁ

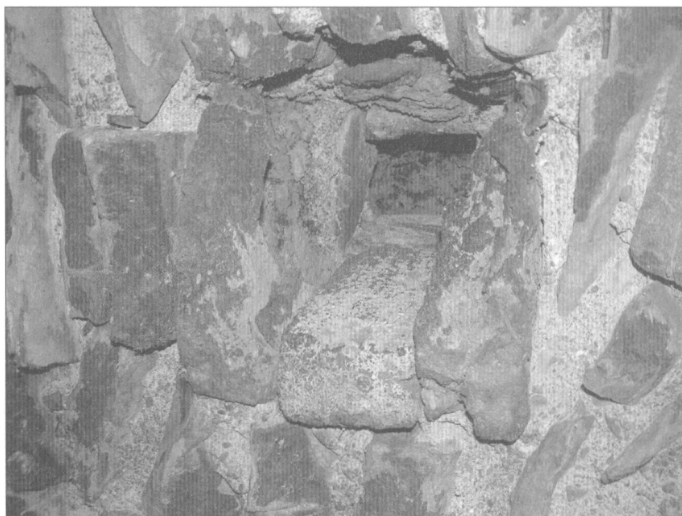
Obr. 5. Jeden z průdůchů v obdélné vpadlině. Foto M. Cejpková.

dvě řady kamenů na dvou sousedních stranách. Průdůchy měly rozměr strany otvoru od 11 do 16 cm. Jejich okraje v klenbě tvořilo šest cihel o rozměrech 24,5×11,5×7,0 cm, po dvou na šířku nad sebou na protilehlých stranách, mezi nimi po jedné na výšku. Nad cihlami byly průdůchy vyzděné z kamene. V horních částech jsou dnes vyplněné suti, největší měřitelná hloubka je 0,51 m. Cihly se dochovaly celé i ve zlomcích, v několika případech zůstaly jen otisky v maltě (obr. 4, 5).
