**Archeologický výzkum románského kostela Povýšení sv. Kříže ve  
Vrbně u Mělníka po povodni roku 2002**

*Archaeologia historica*. 2005, vol. 30, iss. [1], pp. 403-412

IVO ŠTEFAN – LADISLAV VARADZIN

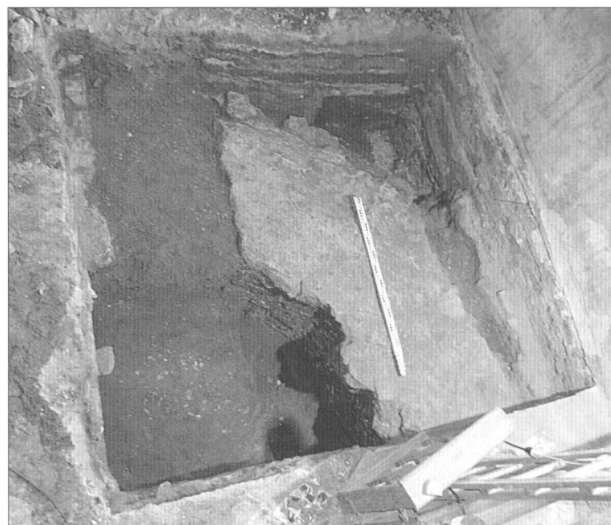
Obr. 4. Vrbno u Mělníka. Pohled na odkryté základové zdivo apsidy.

Nejvýznamnější i když nijak překvapující nález představuje základ apsidy, odkrytý v takovém rozsahu, který umožňuje její půdorysnou rekonstrukci (obr. 2, 4). Zhruba půlkruhová apsida o rekonstruovaném vnitřním poloměru<sup>7</sup> 1,7 m byla od lodi oddělená vítězným obloukem s jedním ústupkem, který tvořil západní líc apsidy, posléze odstraněný spolu s apsidou. Vypočtená celková plocha kněžiště (bez vítězného oblouku) 10 m byla třikrát menší než plocha pozdějšího gotického presbytáře. Výzkum nezachytil žádné pozůstatky oltáře.

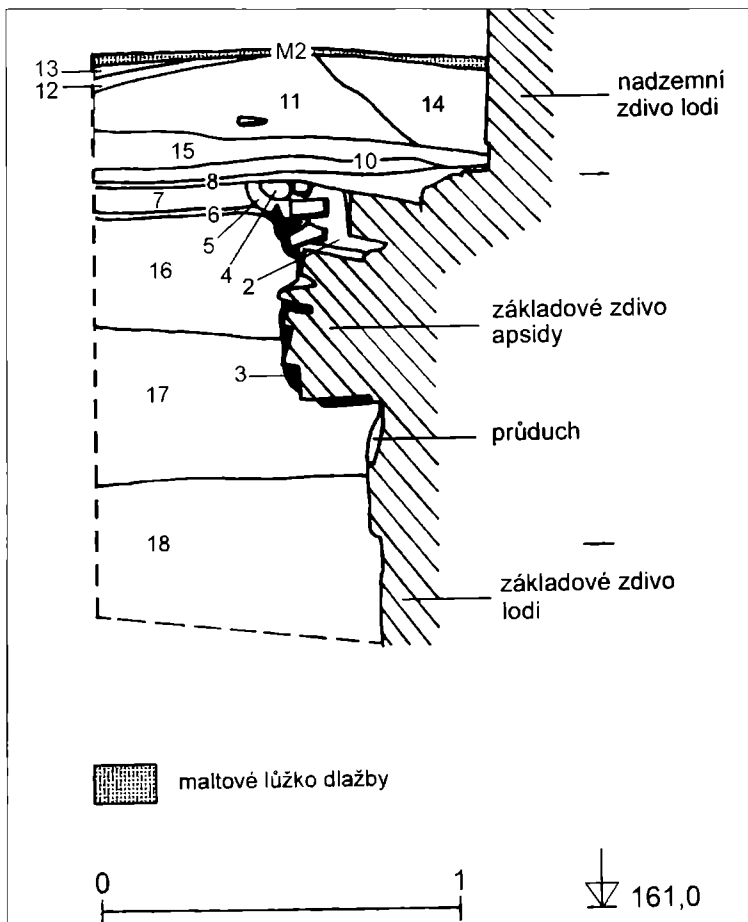
Obr. 6. Vrbno u Mělníka. Východní profil sondy III. 2 – písek středně hrubý, rezavě okrový, prohlíněný, obsahuje čočky 3; 3 – hlina mazlavá, okrová, ulehlá; 4 – 3 + příměs: písek a zrnka malty; 5 – hlina prachovitá, růžově hnědá; 6 – velmi jemná prachovitá vrstva šedorůžová, pravděpodobně jemný popel; 7 – hlina šedohnědá, příměs: čočky okrového středně hrubého písku, místy uhlíky, jemnozrnný písek místy prohlíněný, příměs: maltová drť; 8 – jemnozrnný písek místy prohlíněný, příměs: maltová drť; 10 – prohlíněný středně hrubý písek rezavě okrový, příměs: maltové zlomky; 11 – hlina tmavě šedohnědá, příměs: sporadicky maltová drť; 12 – středně hrubý písek okrový, místy bílé skvrny, příměs: maltová drť; 13 – hlina prachovitá šedohnědá, zrnka malty; 14 – hlina tmavě šedohnědá, poněkud světlejší než 11, příměs maltová drť (více než v 11); 15 – hlina tmavě šedohnědá; 16 – hlina tmavě šedohnědá středně ulehlá, příměs: střepty, zřídka kosti, uhlíky a mleté kameny; 17 – půdní typ: hlina písčitá šedohnědá světlejší než 16 homogenní = 21/1+11; 18 – geologické podloží: středně hrubý písek rezavě okrový, světlejší než 17.

bylo provedeno až překvapivě ledabyle, což může svědčit pro stavbu dvou samostatných částí základů, propojených teprve v samotném závěru (obr. 6). Pozornost vzbuzuje rozšířený základ pod východní zdí lodi, neboť jeho vnitřní líc byl předsunut o 0,8 m západně do interiéru lodi. Ostatní partie dokumentovaného rozšířeného základu<sup>10</sup> totiž nepřesahují líc nadzemního zdiva o více než 0,2 m. Protože tato základová partie byla sledovatelná pouze v profilu (dokumentaci v půdorysu znemožňuje nadezděný novověký podklad pro boční oltář), je vysvětlení této anomálie obtížné. Vycházet můžeme jen ze zjištěných skutečností. Patří mezi ně charakter této části základu, který byl solidně vybudován do jedolité pevné masy bez jakýchkoliv pozorovatelných spár nebo jiného členění. Ve srovnání s již zmíněným ledabyle provedeným propojením základů apsidy a lodi z toho vyplývá, že tento úsek vznikl v etapě budování základů lodi a nikoli apsidy. Stopy po dodatečném přesunutí linie východní zdi lodi směrem na východ v podobě spáry absentují, takže tuto variantu musíme vyloučit. Rovněž chybu v projektu stavby můžeme s jistotou pravděpodobností vyloučit, neboť k vyměření základů stavby docházelo před zahlubováním základových vkopů, jak vyplývá z rekonstrukce průběhu zakládacích rituálů sakrálních staveb (Sommer 2001, 146). Zmíněné skutečnosti naznačují, že poměrně široký základ nemusí být chybou, ale že mohl zajišťovat neznámou nadzemní konstrukci později odstraněnou nebo vůbec nerealizovanou.

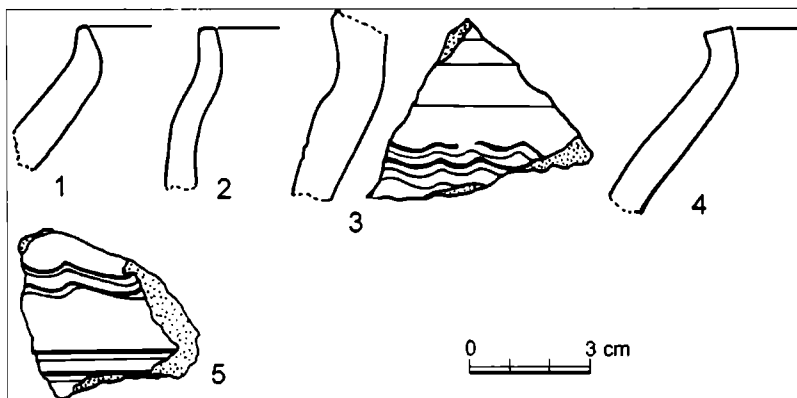
Obr. 7. Zlomky keramických nádob dokládající osídlení lokality před vznikem románského kostela. 1, 2, 3 – sonda I+II, vrstva 20; 4 – sonda III, vrstva 32-33; 5 – sonda III, zásyp hrobu 2 (kreslila A. Ławniczak).

18). Tyto uložení nasedají na písčité podloží pokryté hlinitým půdním typem (obr. 3:22, 21). Z vrstvy 20 pochází zlomky keramiky náležející k nejstarší slovanské keramice tzv. pražského typu (obr. 7:1, 2; v sekundární poloze obr. 7:4) vyrobené z jemného těsta obsahujícího sporadicky větší kaménky.<sup>6</sup> Mimo to obsahovala vrstva fragment silnostěnné nádoby s mírně odsazeným hrdlem, výzdobou hřebenové vlnovky v podhrdlí a stopami obtáčení na vnitřní straně (obr. 7:3). Zlomek bychom snad mohli řadit ke středohradištní keramice (obdobný fragment byl nalezen v zásepu hrobu 2 v sondě III – obr. 7:5). Interpretace geneze vrstvy 20 je vzhledem k omezenému rozsahu zachování problematická. Méně výrazné fragmenty keramiky podobného charakteru byly nalezeny i ve zlomcích původních terénů v sondách III a IV. Ještě obtížnější je hodnocení vrstev 19 a 18 (obr. 3), které měly značný rozsah; podařilo se je zachytit jak v sondě I+II, tak v západní části sondy IV vzdálené více než 7 m. Pozornost vzbuzuje především vrstvička pravidelně rozprostřeného jemného popela implikující rozsáhlejší požár.
