**Predbežné výsledky výskumu zaniknutého kostola sv. Juraja v
Skačanoch**

Archaeologia historica. 2006, vol. 31, iss. [1], pp. 323-332

Predbežné výsledky výskumu zaniknutého kostola sv. Juraja v Skačanoch

PETER BAXA – MARTIN BÓNA – DANIELA NIPČOVÁ

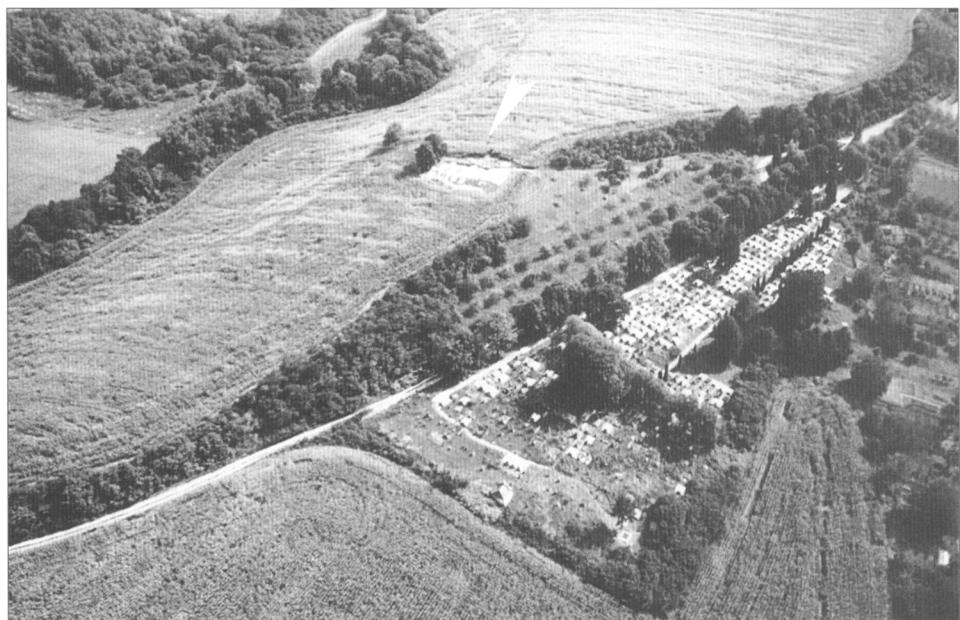
1. Skačany, letecký pohľad na lokalitu skúmaného kostola. Foto M. Bóna IX/05.

1. Skačany. Luftaufnahme des erforschten Kirchenareals.

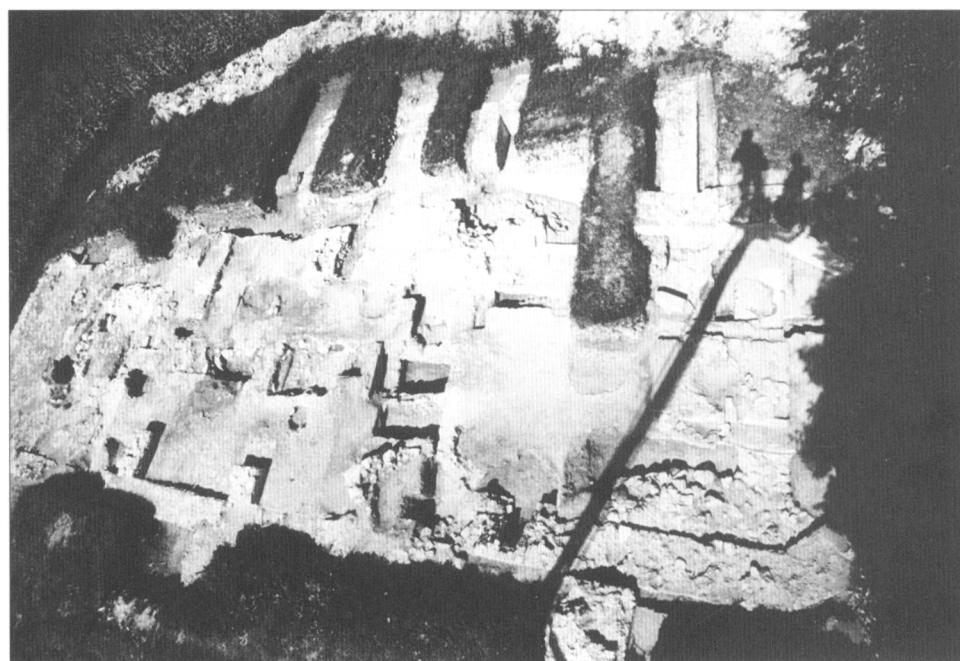
2. Skačany, južný pohľad na odkryté zvyšky zaniknutého kostola. Foto M. Bóna IX/05.

2. Skačany. Reste der eingegangenen Kirche von Süden.
3. Skačany. Grundriß der Kirche mit der Bezeichnung der einzelnen Phasen. 1–2 romanische Phase, 3–4 gotische Phase, 5 Renaissanceetappe, 6 Barockzeit.
4. Skačany. Die Renaissance-Sakristei. Blick vom Osten. Im Vordergrund Fundamente der romanischen Apside.
5. Skačany. Fund der mittelalterlichen Steinplatte mit einem Kreuzmotiv.
6. Skačany. Die Fundamente des Renaissanceturms der Kirche. Blick vom Süden.

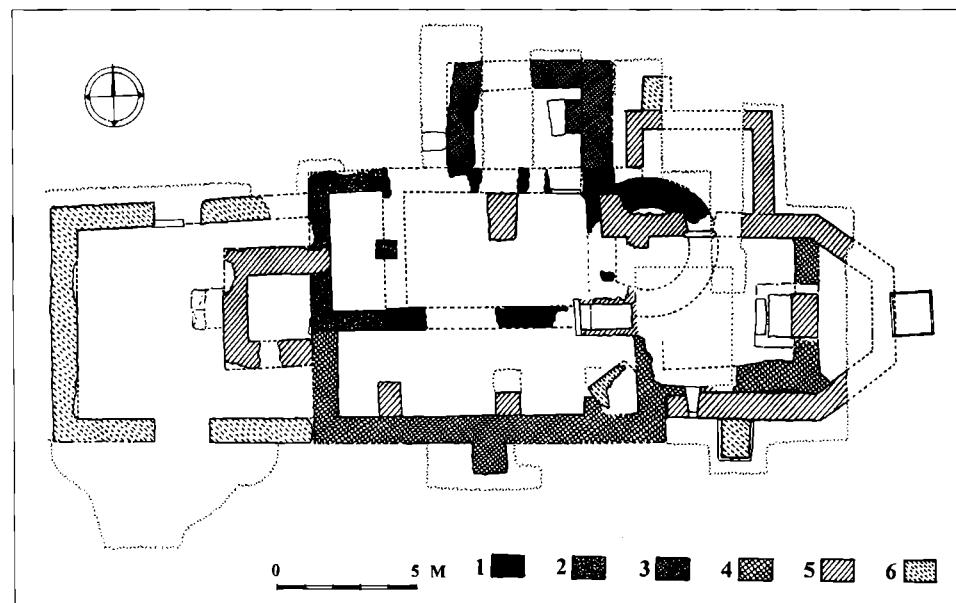
3. Skačany, pôdorys kostola s vyznačením stavebnej etapizácie (murivá: 1 a 2 románske, 3 a 4 gotické, 5 renesančné, 6 barokové). Z podkladu zamerania OGD PÚSR Bratislava zakreslil M. Bóna.

Na základe doteraz získaných poznatkov z archeologického a architektonicko-historického výskumu možno v rámci vývoja skúmaného objektu určiť šesť stavebných etáp.

Z najstaršej románskej stavebnej etapy boli v severnej časti kostolnej lode odkryté zvyšky základov obvodových múrov malého jednolodového kostola s apsidou podkovovitého pôdorysu. Základy obvodových múrov hrúbky okolo 75 cm boli vymurované z lomového kameňa na šedú jemnozrnnú maltu a vymedzovali interiér kostolnej lode s rozmermi cca 7×4 m. Základy sa najlepšie zachovali v mieste severozápadného a juhovýchodného nárožia lode, pričom v ďalších častiach boli ich zvyšky zistené v úrovni základovej špáry, prípadne sa zachovali len vo forme negatívu. Priečnu sondou v napojení apsydy na lodi sa zistila aj časť základu muriva pod víťazným oblúkom. Základové murivo apsydy hrúbky 100 cm bolo zatiaľ odkryté len v severnom úseku, a to pod odstránenou mladšou tehlovou dlažbou. V južnej časti bol základ apsydy v minulosti odstránený pri hĺbení renesančnej krypty. Doteraz neboli výskumom získané žiadne nálezy umožňujúce bližšie datovanie najstaršej odkrytej architektúry. Dispozičný typ kostola umožňuje len jeho orientačné zaradenie do románskeho obdobia. Tomuto slohovému a časovému zaradeniu zodpovedá aj doteraz zistený nezdobený a neglazovaný črepový materiál, orientačne datovateľný do obdobia od 13. až do 15. storočia.

V druhej identifikovanej stavebnej etape došlo k zburaniu západnej steny lode, ktorej interiér bol predĺžený západným smerom, čím dosiahol dĺžku necelých 10 m. Nové murivo západnej prístavby hrúbky okolo 65 cm bolo vymurované z lomového kameňa na zrnutú maltu svetlookrovej farebnosti. V juhozápadnom kúte prístavby bola zistená aj pôvodná dlážka z udusanej hliny a na malých zvyškoch nadzemného muriva bola zachovaná úprava interiérového povrchu muriva. Tá pozostávala z preškárovania styčných škár lomového kameňa jemnozrnnejšou maltovou zmesou a následného farebného zjednotenia režného kamenného muriva vápenným náterom. V strede prístavby bol odkrytý zvyšok muriva hranolového piliera s pôdorysom 80×60 cm. Kedže pilier tvoril s najväčšou pravdepodobnosťou súčasť konštrukcie západnej empory, interpretujeme túto prístavbu ako emporovú a na základe identifikovanej povrchovej úpravy muriva ju predbežne zaraďujeme ešte do románskeho obdobia.

Podobný charakter pojiva, aký sa nachádzal v murive v emporovej prístavby, bol použitý aj v nasledujúcej tretej stavebnej etape, ktorá pozostávala z prístavby severnej sakristie s funkciou bočnej kaplnky. Masívnejšie obvodové murivo hrúbky 90–100 cm vymedzovalo obdlžnikový pôdorys prístavby s interiérovými rozmermi okolo 4×3 m. Vstup do prístavby bol prebúraný v severnej stene lode a dodnes sa z neho zachoval kamenný prah. Súčasťou výbavy prístavby bol oltárny stôl pristavaný k východnej stene, z ktorého sa zachovala murovaná podnož a kamenný schodiskový stupeň. Pôdorysné rozmery podnože oltárneho stola umožňujú predpokladať, že stôl bol ukončený kamennou menzou s okoseným profilom, ktorej fragment bol druhotne použitý ako schodiskový stupeň pred mladším renesančným oltárom. Sondáž potvrdila prítomnosť pôvodnej hladenej maltovej dlážky v interiéri prístavby, ako aj pôvodnú súvislú omietkovú úpravu vnútorných stien. Vzhľadom na absenciu datovateľných prvkov priamo datujúcich opisanú prístavbu, pracovne ju zaraďujeme do širšieho obdobia včasnej až neskorej gotiky.

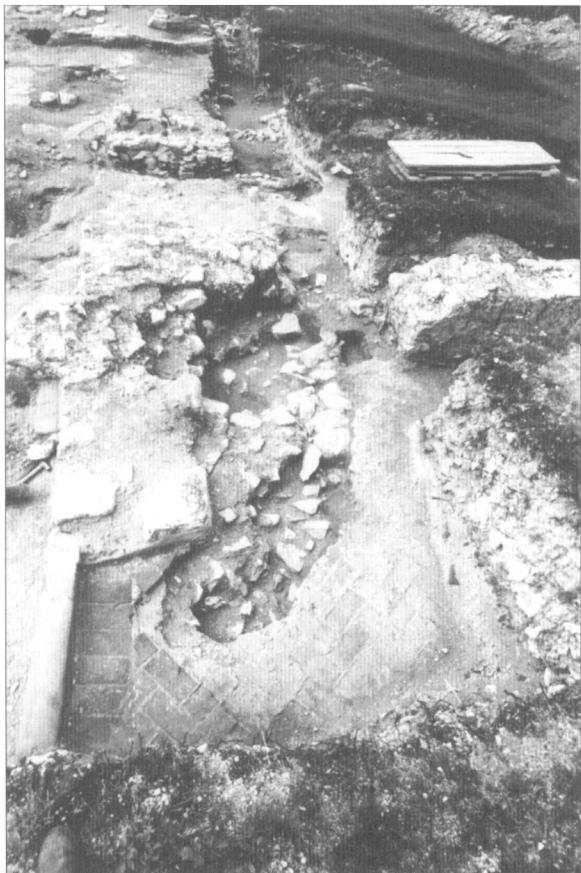
4. Skačany, východný pohľad do priestoru renesančnej sakristie, v popredí odkrytý základ románskej apsydy. Foto M. Bóna VIII/05.

Súčasne so svätyňou bola postavená aj nová sakristia napojená na severnú stenu svätyne. Výskum odkryl dobre zachované nadzemné časti jej obvodového muriva hrúbky 70 cm s plošne zachovanou interiérovou omietkou prekrytou bielym vápenným náterom. Sakristiu sprístupňoval portál v severnej stene svätyne, z ktorého sa zachoval kamenný prah. Podľa stratigrafie v zásype interiéru susednej bočnej kaplnky vyplýva, že táto stredoveká prístavba bola počas opísanej prestavby kostola asanovaná a zasypaná, pričom prístup z lode do jej interiéru bol zamurovaný. Výrazné posuny dlážok v tejto prístavbe a ich opravy dokladajú dlhodobejšie statické poruchy, ktoré zrejme boli aj hlavnou príčinou asanácie objektu, ktorého funkciu sčasti prevzala nová sakristia.

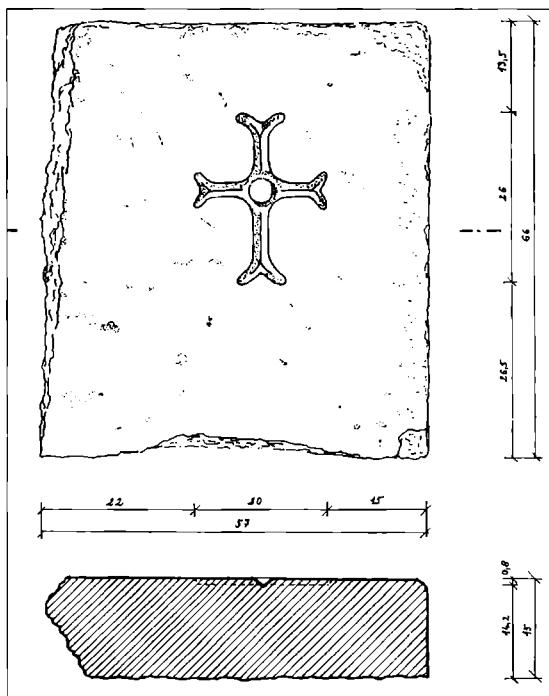
5. Skačany, nález stredovekej kamennej dosky s motívom kríža. Kresba M. Bóna.

Fragmenty svetlookrovej malty zachované na kamennej doske s reliéfom štvorramenného križia s rozoklanými ramenami, nájdenej v sekundárnej polohe, umožňujú predpokladať, že táto doska bola osadená na bližšie neznámom mieste kostola v priebehu druhej alebo tretej stavebnej etapy. Kedže malta sa zachovala aj na bočnej neopracovanej hrane vzniknutej pri sekundárnom zmenšení kamennej platne, je možné tento nález spojiť s románskou fázou kostola.

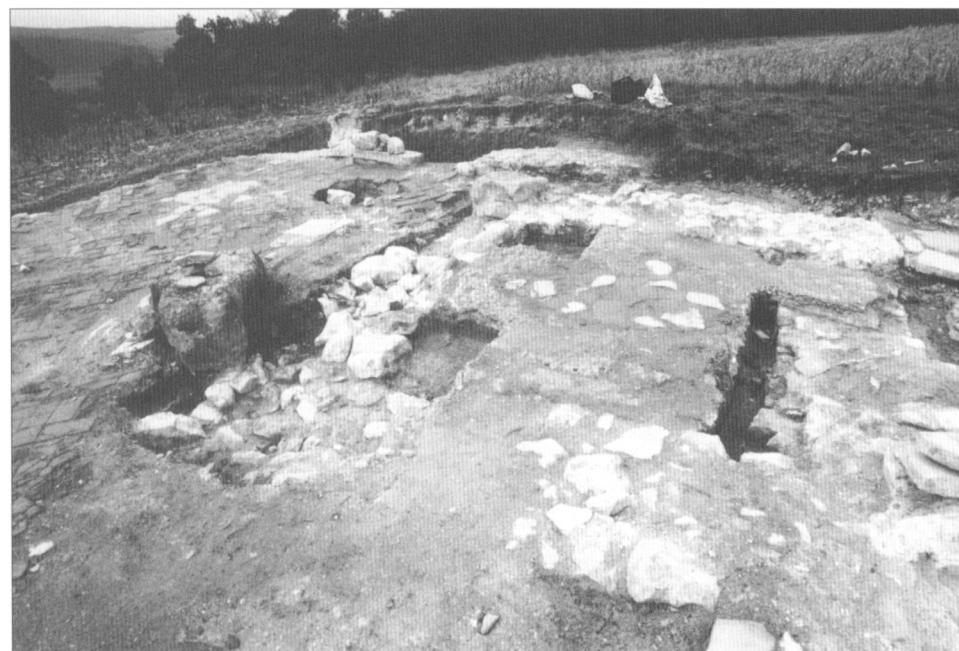
6. Skačany, južný pohľad na odkryté základy renesančnej veže kostola. Foto M. Bóna IX/04.

V poradí piata identifikovaná stavebná etapa pozostávala z úpravy interiéru lode, prestavby svätyne a prístavby veže. Interiér lode bol vtedy prekrytý novou maltovou hladenou dlážkou a opatrený prístennými piliermi nesúcimi s najväčšou pravdepodobnosťou novú klenbu. Zvyšky základov a nadzemných murív vystupujúcich do lode po stranach víťazného oblúka interpretujeme ako časti murovaných podnoží bočných oltárov. Nová dlážka lode súvislo prechádzala aj do priechodného prízemia novej hranolovej veže ($4 \times 4,3$ m) pristavanej k osi

západného priečelia kostola. Odkryté základy obvodového muriva veže dosahujú hrúbku okolo 100 cm a boli na nárožiach armované veľkými opracovanými balvanmi. Zachované zvyšky schodiskových stupňov pred západnou stenou veže poukazujú na prítomnosť západného vstupu do veže, ktorý pravdepodobne tvoril aj hlavný vstup do kostola.
