Benešov – horní zvonice u kostela sv. Mikuláše

Archaeologia historica. 2007, vol. 32, iss. [1], pp. 431-449

Abstrakt: Za pomoci dendrochronologického průzkumu se podařilo původní stavbu věže – zvonice datovat do r. 1524 nebo záhy po něm, prokázat její pozdně gotický původ a současně objasnit její barokní přestavbu, snad z doby po r. 1648 nebo později, při níž bylo zrušeno 1. patro i původní vchody do 1. a 2. patra. Nově byl tehdy prorážen dnešní vstup do přízemí. Věž zřejmě pochází v celé výšce z doby stavby, zvonová stolice byla umístěna původně stejně jako dnes v rozsahu 2. a 3. patra, původní účel byl kromě zvonění výrazně obranný, věž byla zřejmě součástí hrady kolem raně gotického kostela sv. Mikuláše.

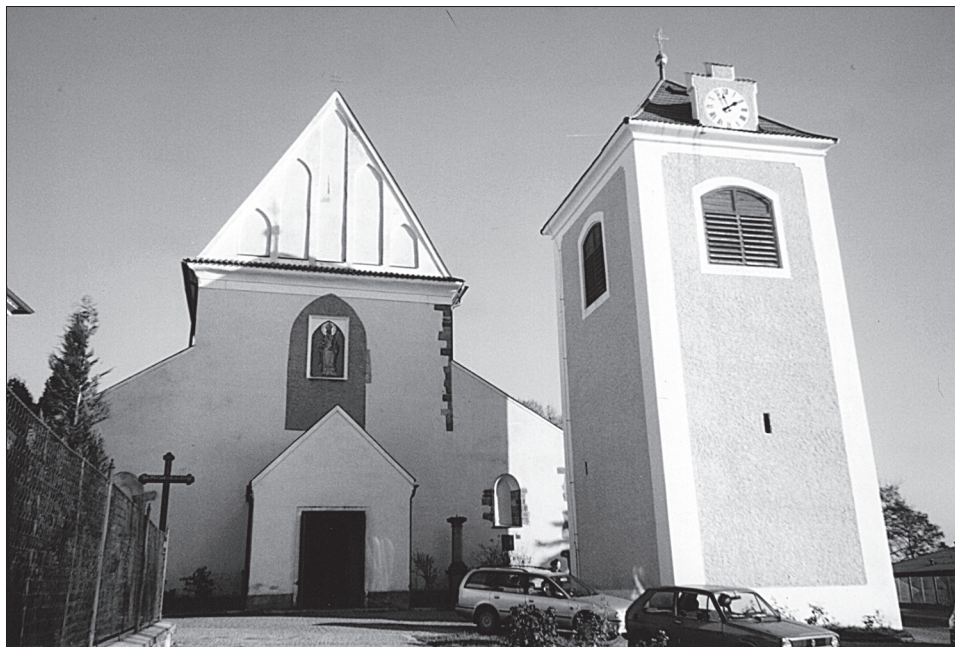
Obr. 4. Kostel sv. Mikuláše se zvonící od západu, 2006. Foto autorka.

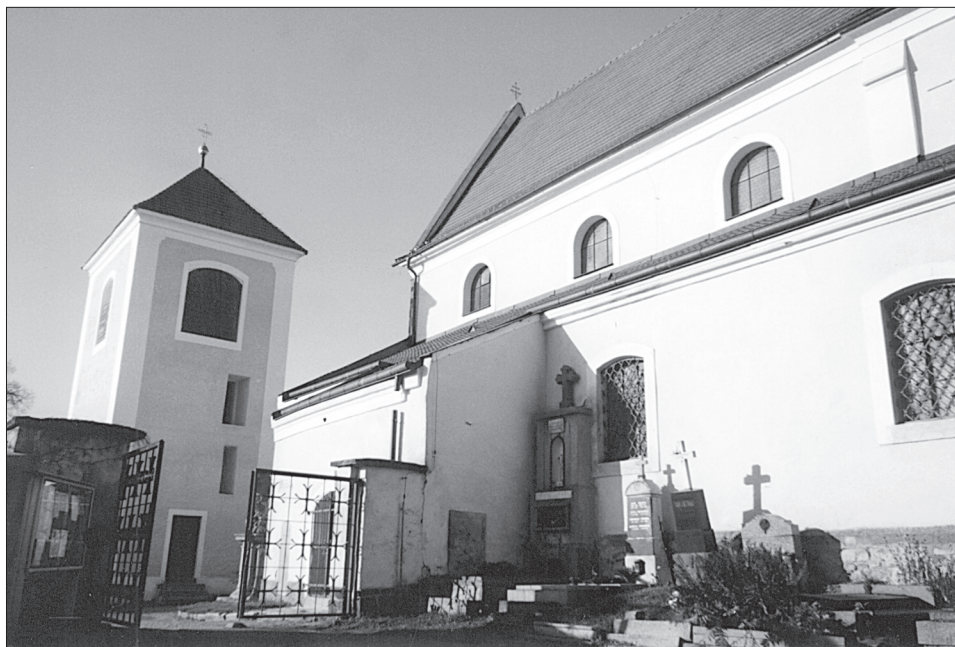
Obr. 5. Kostel sv. Mikuláše se zvonící od jihovýchodu, 2006. Foto autorka.

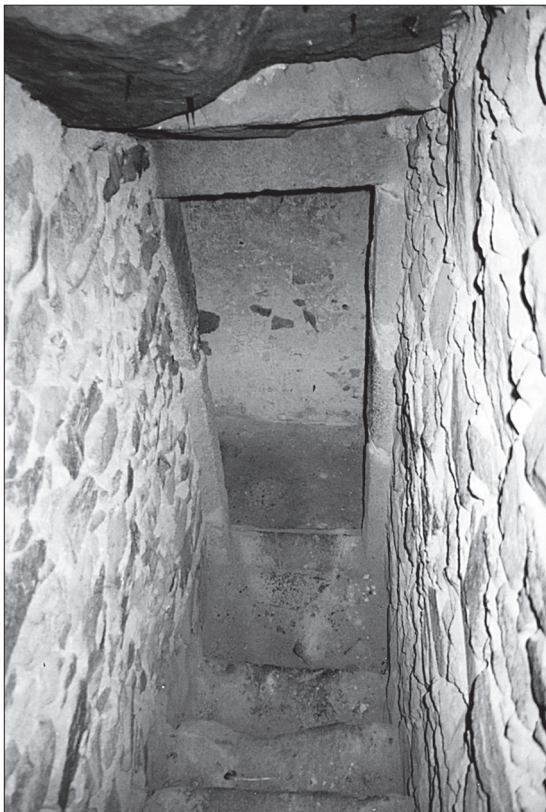
Obr. 6. Zvonice – schodiště v síle zdi s pozdně gotickým portálem, 2006. Foto autorka.

Vnitřní kamenná zeď schodiště, silná v místě vybourané stojky portálku cca 40 cm, je oddělena asi 3 cm širokou spárou od kolmo postavené severojižní vnitřní kamenné zdi, v místě odstraněné západní stojky portálku, při nástupu na točité schodiště. Tato vnitřní se-

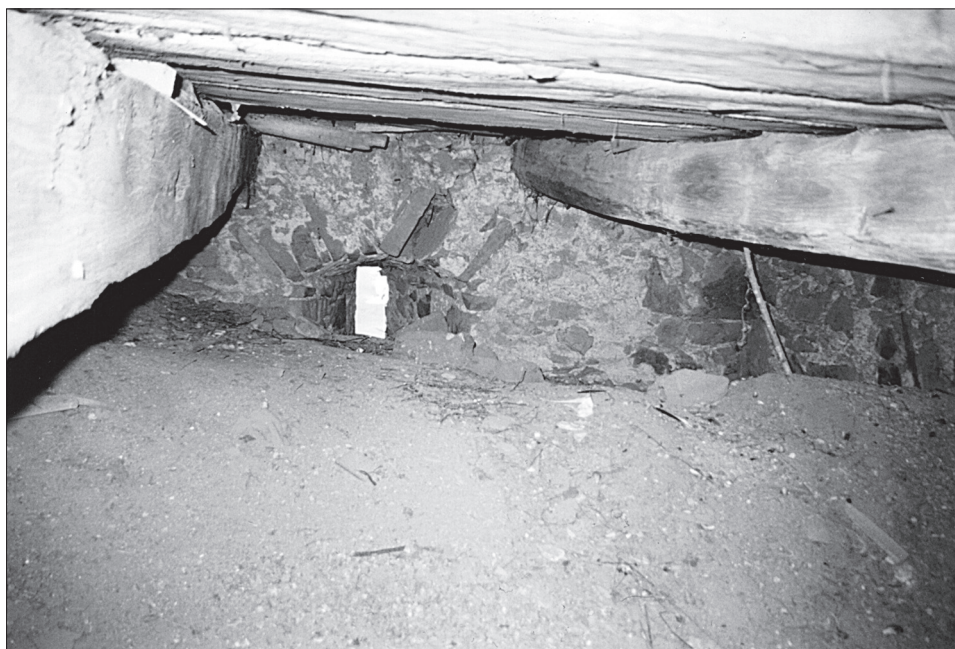
Obr. 7. Zvonice – západní šterbinové okénko do bývalého 1. patra, 2006. Foto autorka.
