Hrad Pravda (okres Louny) : nové poznatky o podobě a době výstavby hradu

Archaeologia historica. 2024, vol. 49, iss. 1, pp. 71-103

HRAD PRAVDA (OKRES LOUNY). NOVÉ POZNATKY O PODOBĚ A DOBĚ VÝSTAVBY HRADU

PAVEL HLAVENKA – MILAN SÝKORA

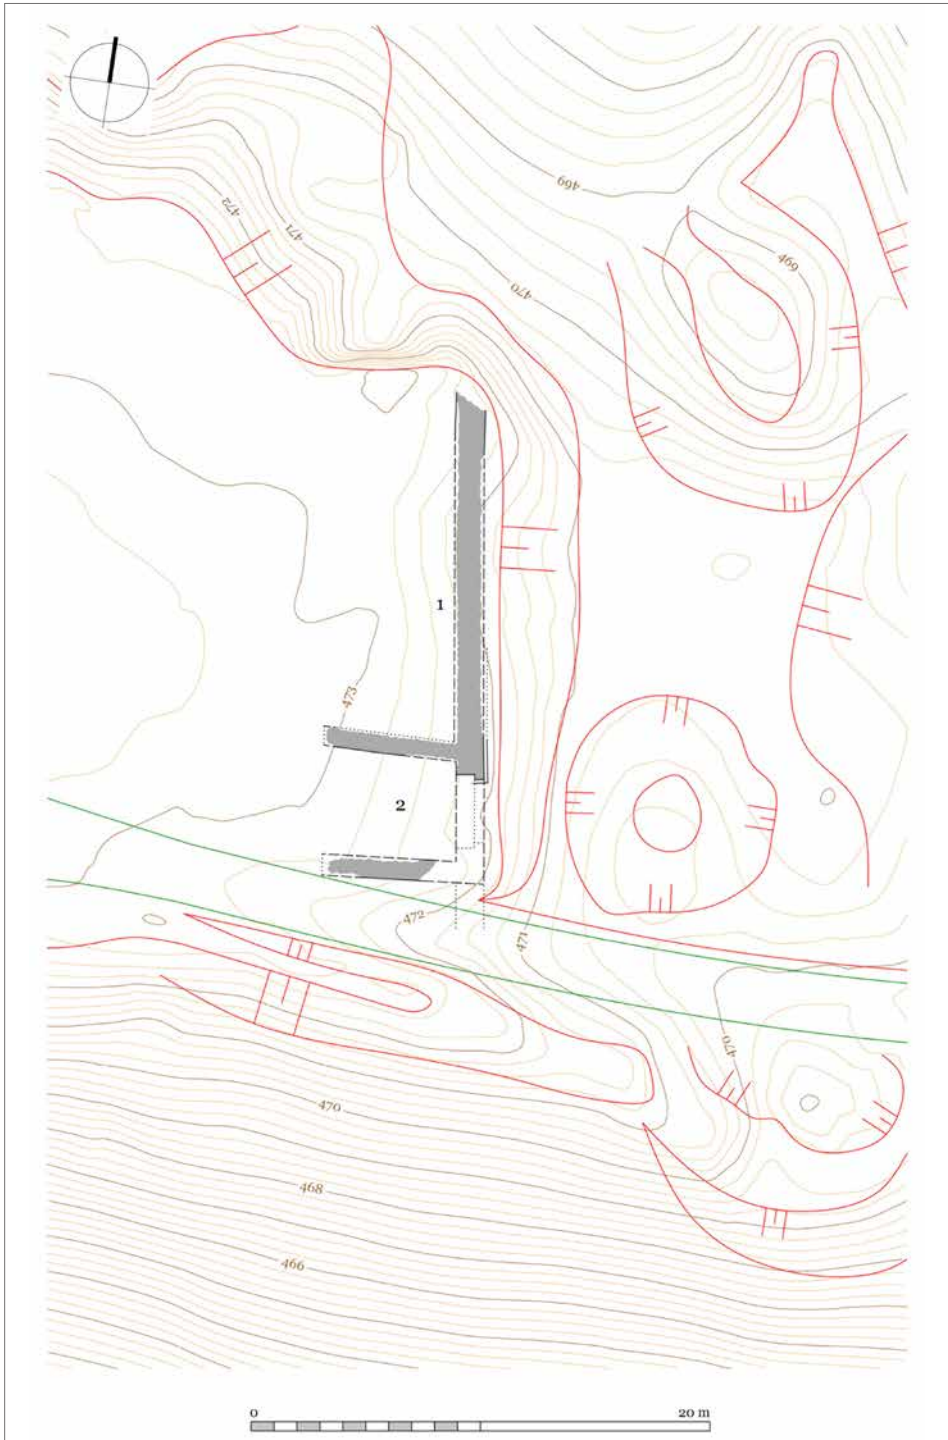
Obr. 3. Východní fortifikace oddílu I. Zaměření P. Hlavenka, M. Sýkora, J. Šály, kresba a vyhodnocení M. Sýkora.

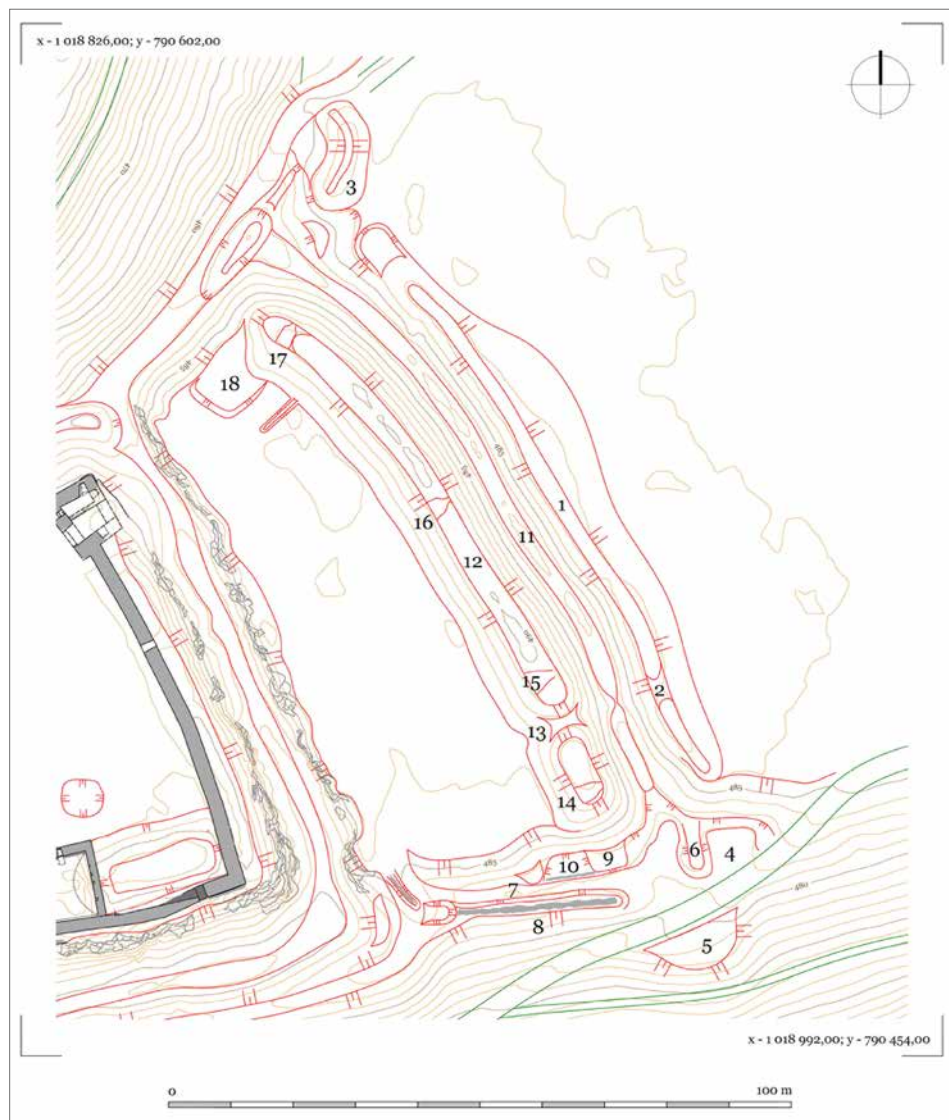
Obr. 6. Detailní situace oddílů II a III. Zaměření P. Hlavenka, M. Sýkora, J. Šály, kresba a vyhodnocení M. Sýkora.

Na severoseverozápadním konci náspu se nachází již zmíněné opevnění půdorysného tvaru půlpodkovy o šířce 14 a délce 15 m (obr. 6:3), které je zcela vysunuté před linii čelního náspu. Opevnění je dnes vůči terénu před ním převýšeno o 1,6 m, na vnitřní straně o 2,5 m. Koruna náspu je široká maximálně 1 m, přičemž vzhledem k podobě tělesa náspu nelze předpokládat nějaké výraznější zúžení koruny vlivem eroze. Na severní straně je bohužel poškozeno novodobou lesní cestou, podle starších plánků (Heber 2006, 329) je evidentní, že násep opevnění dobíhal až k hraně svahu. Dosavadní bádání předpokládalo, že podkovovité opevnění sloužilo pro děla

Předhradí má lichoběžníkový půdorys o rozměrech 43×98 m (obr. 5 a 6). Pouze jeho čelní oblou stranu lemuje až 4 m vysoký a při patě 12 m široký násep (obr. 6:12), ostatní strany mají ostré hrany bez jakékoliv stopy fortifikace. Čelní násep je v jihovýchodní části protnut výkopem, jehož dno je výše než úroveň terénu předhradí (obr. 6:13). T. Durdík s B. Štauberem zde předpokládali původní vstup (Durdík–Štauber 1995, 8), ale není tomu tak. Za prvé zde F. A. Heber žádný vstup

Celá plocha předhradí o výměře 2 300 m² je téměř rovná, v severní části pozorujeme mírně zvýšenou plochu o rozměrech 9 × 8 m (obr. 6:18) a v její blízkosti, asi 4 m jihovýchodně, s ní
