**Výzkum hradu Křivoklátu v souvislosti s jeho generální opravou
(1973—1978)**

Archaeologia historica. 1979, vol. 4, iss. [1], pp. 105-112

Výzkum hradu Křivoklátu v souvislosti s jeho generální opravou (1973–1978)

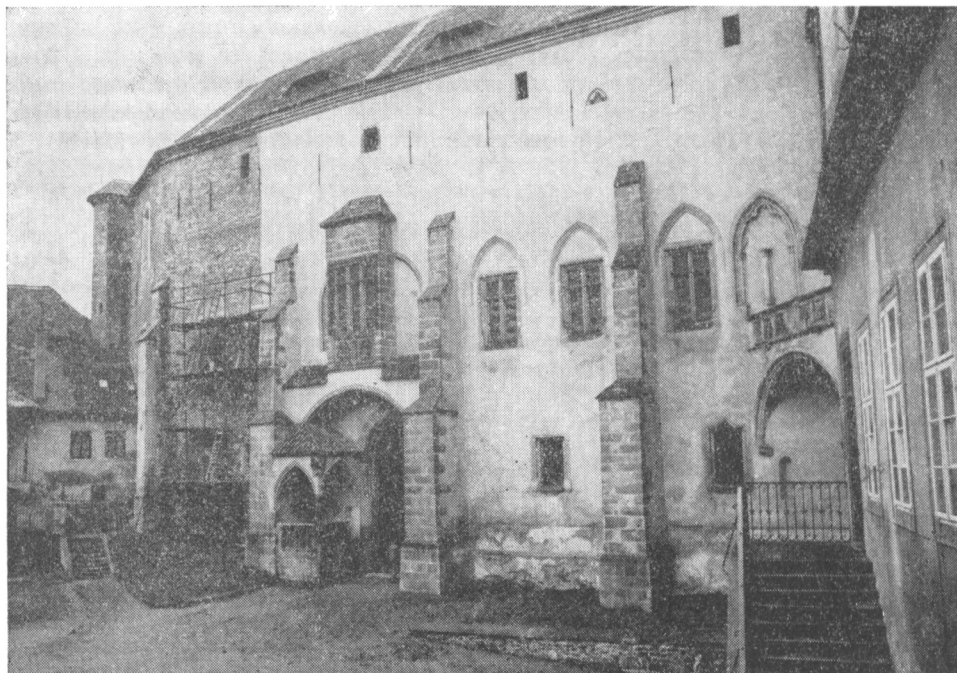
Obr. 5. Křivoklát hrad, okr. Rakovník. Čelní fronta horního hradu, obsahující nejstarší příčný palác a v patře hrojitá okna původního velkého sálu. Foto K. Vlček.

sedili a v polygonálním závěru spodní části obých klenebních přípor s talířovými patkami a válcovými sokly. Celé prvé patro starého příčného paláce vyplnil velký sál, dle rytmu hrotitých oken a opěráků (obr. 5) zaklenutý původně 4 poli šestidílných kleneb.

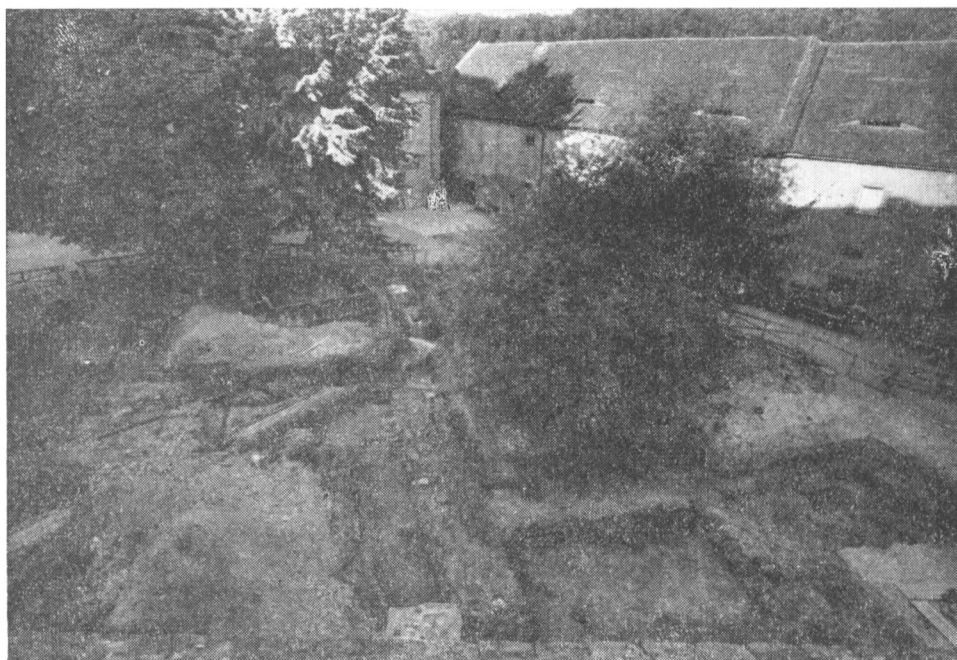
Obr. 6. Křivoklát hrad, okr. Rakovník. Celkový pohled na odkrytou část druhého palácového jádra hradu. Vpravo starší, vlevo mladší křídlo, ve středu dvůr s arkádou v čele. Stav r. 1976. Foto K. Vlček.

Prostor středního nádvoří předělilo další palácové křídlo, spolu s palácem z 2. fáze a arkádou o dvou obloucích tvořící 2. pravidelné palácové jádro pětidílné dispozice hradu (obr. 6.) Zmíněná budova obsahovala v přízemí dvě mírně zahlušené prostory a vstupní průjezd. Jedna ze stěn průjezdu, cihlová či hrázděná, zanikla zřejmě při drobném lokálním požáru a musela být vyzděna znovu (fáze 3a). Větší z obou místností v přízemí staršího paláce, jejíž interiér byl rovněž prohlouben téměř až k základové spáře, předělila příčka a do severnější z taktó vzniklých prostor byla vložena roubená komora.
