K počátkům a středověké stavební podobě hradu v Horšovském Týně

Archaeologia historica. 1986, vol. 11, iss. [1], pp. 127-142

TOMÁŠ DURDÍK–LENKA KRUŠINOVÁ

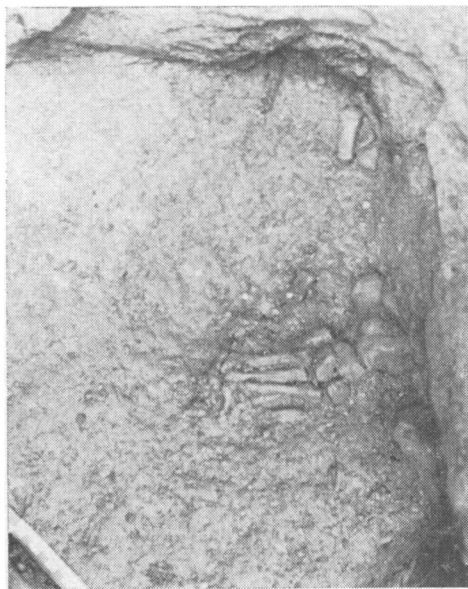
Obr. 9. Hořovský Týn hrad, okr. Domažlice. Sonda 3, pozůstatky kostrového hrobu přefatého patrně renesančním zdívem (vpravo). Foto: Bouma.

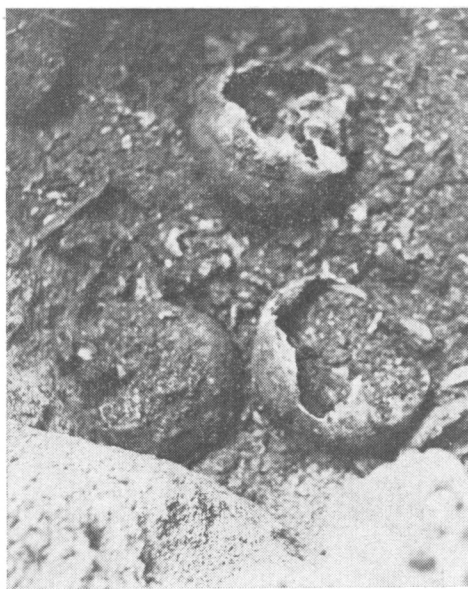
Obr. 10. Hořovský Týn hrad, okr. Domažlice. Jihovýchodní parkán při starší kapli. Kosterní pozůstatky z hrobů rozrušených patrně při středověké stavební činnosti uložené do společné jámy zjištěné při statickém zabezpečování objektu v roce 1967. Foto: Louda.

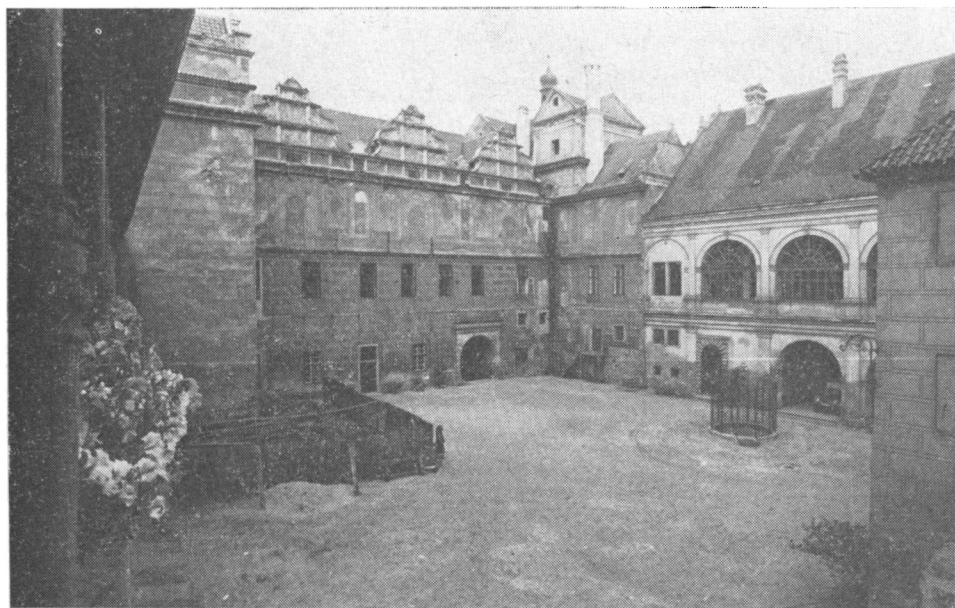
Obr. 13. Hořovský Týn hrad, okr. Domažlice. Jihovýchodní roh nádvoří zámku s objektem starší kaple. Foto: T. Durdík.

sléze vznikly zahlobené objekty a ve 40. letech 13. století v její jihovýchodní části vystavěli volně stojící kapli s pravouhlym závěrem, k níž na západě na výšku lodě přiléhaly dvě úrovně čtverhranných, patrně profánních prostor (obr. 13). Z horní byla přístupná dnes beze zbytku zaniklá tribuna kaple, spodní si dosud dochovala románské okénko s oboustranně široce se rozevírajícími špaletami. Okolo kaple, která patrně v době svého vzniku představovala hlavní svatyni dvorce, se pohřbívalo.

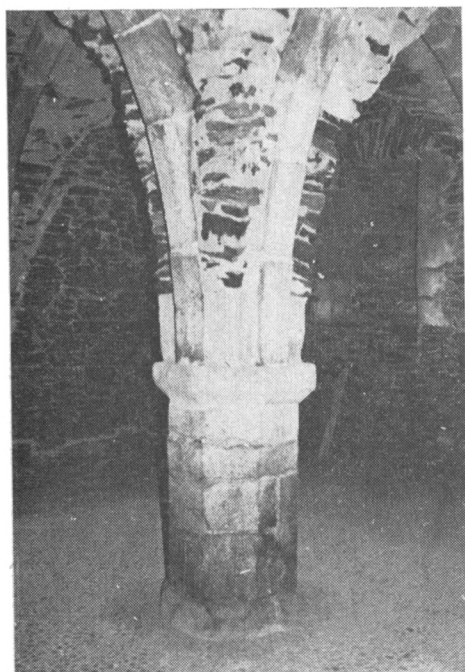
Obr. 16. Horšovský Týn hrad, okr. Domažlice. Střední pilíř severní klenuté místnosti starší fáze poloza-puštěného přízemí západního křídla. Foto: T. Durdík.
