**Historickoarcheologický výskum v súvislosti s pamiatkovou úpravou  
hradu v Kežmarku**

*Archaeologia historica*. 1986, vol. 11, iss. [1], pp. 235-242

# Historickoarcheologický výskum v súvislosti s pamiatkovou úpravou hradu v Kežmarku

BEATA EGYHÁZY-JUROVSKÁ

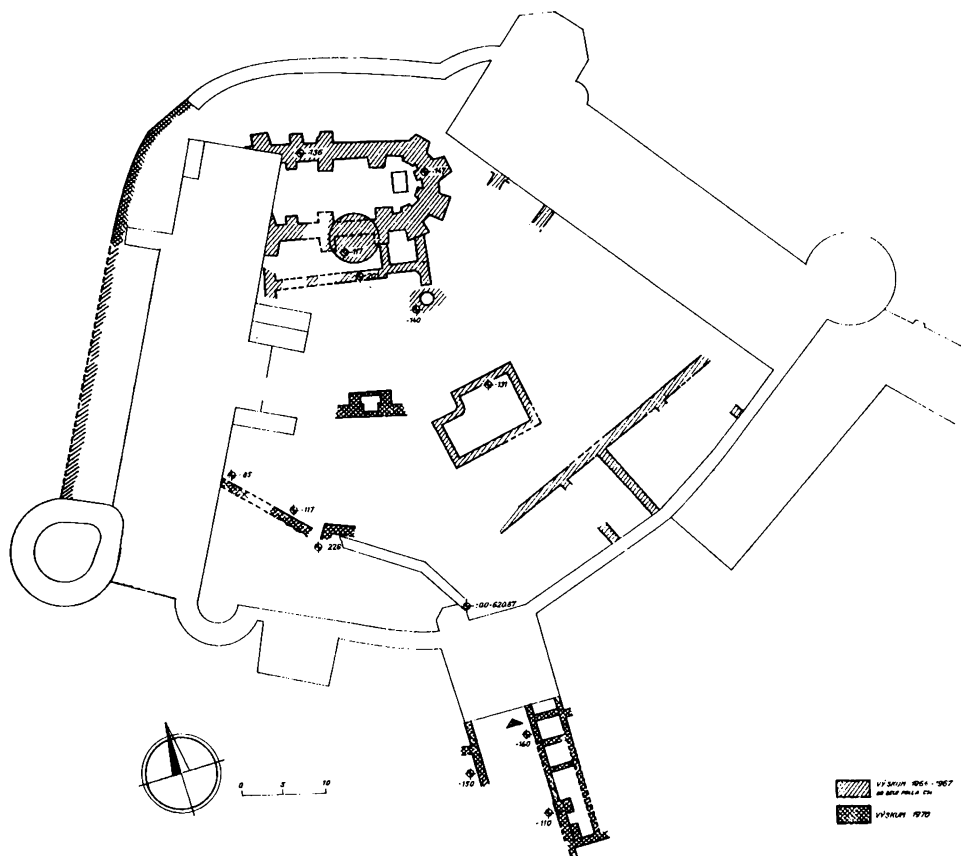
Obr. 1. Kežmarok – hrad. Situačný plán objektov z výskumov v rokoch 1964–67, 1970.

Cieľom historickoarcheologického výskumu bolo vyriešiť otázku severozápadného hradného múru, napojenia mestského a hradného opevnenia, ako aj problémy týkajúce sa vstupnej veže hradu. Zároveň výskum nadviazal na historickoarcheologický výskum Slovenského národného múzea z rokov 1964–67, ktorý prebiehal hlavne na nádvorí hradu, pod vedením B. Pollu (Polla, B. 1971). To znamená, že v roku 1970 sa sledovali na nádvorí hradu tie úseky, ktoré neboli v predchádzajúcich rokoch uvoľnené a preskúmané (obr. 1).

Na nádvorí hradu nadviazal historickoarcheologický výskum v roku 1970 na výskum Slovenského národného múzea z rokov 1964–67 a bádali sme v tých miestach, ktoré ešte nezachytila úprava v rámci rekonštrukcie hradu (obr. 1).

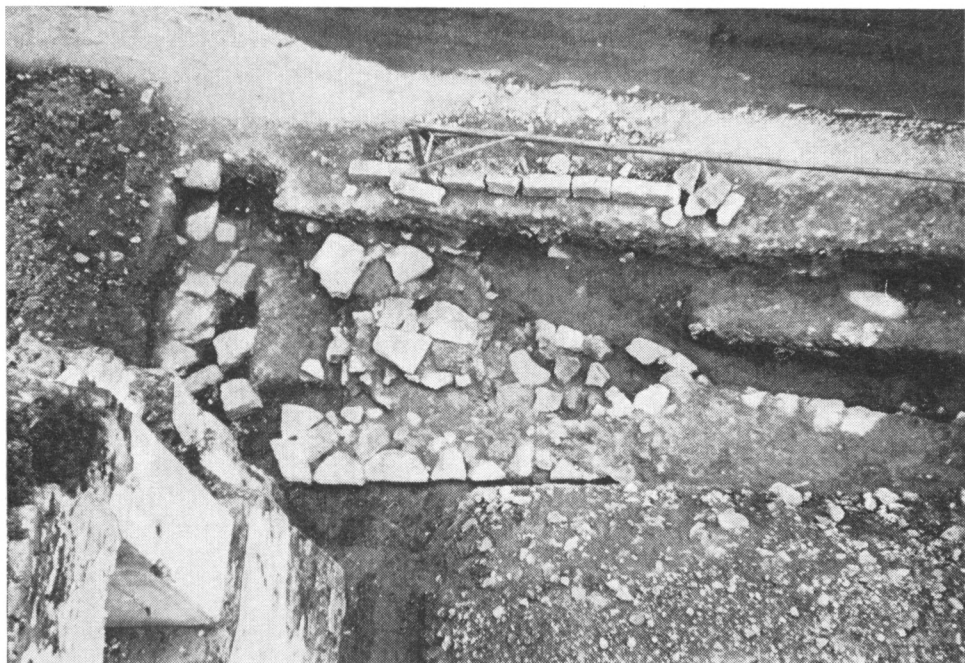
Obr. 2. Kežmarok – hrad. Južné pokračovanie sz. hradného múru.

Prvá poloha, na ktorej prebiehal historickoarcheologický výskum v roku 1970 bol priestor za severozápadným hradným múrom, pri vonkajšej stene severozápadného traktu hradu, z ktorého vychádzal zachovaný zvyšok múru mestského opevnenia. Tu nám išlo predovšetkým o zistenie, či severozápadný hradný múr, tak ako bol zachovaný končí, alebo či má pokračovanie. V tomto priestore stáli pred výskumom novodobé domy, pristavané k severozápadnému traktu. Už pri devastácii domov, ako sa ukázalo archeologickým výskumom, boli porušené zvyšky základov stredovekého muriva. Zároveň bol celý priestor narušený stavbou schodišťa do hradnej vinárne. V bádanom priestore sme použili sondážnu metódu a situovali sme tu tri sondy. Sonda I/70 bola vytýčená pri vonkajšom líci severozápadného hradného múru. Výskumom sa zistilo dno základovej rýhy severozápadného hradného múru, pričom základy múru porušili pravekú vrstvu s púchovskou kultúrou a hrobom dospelého jedinca. Pri rozšírení sondy smerom juhozápadným v hĺbke 140 cm sa objavilo kamenné murivo o hrúbke 60 cm z väčších lomových kameňov, zapustené v hĺbke 200 cm do ílovitého podlažia. Pokračovanie kamenného múru sme zachytili v južnej časti sondy IV/70. Sonda II/70 bola vytýčená v mieste predpokladaného napojenia hradného a mestského opevnenia, v priestore, kde sa mala spájať s dnes ešte zachovaným mestským múrom vyčnievajúcim z vonkajšej steny severozápadného traktu Dolná mestská brána s hradným opevnením. V hĺbke 160 cm sme narazili na dlažbu z väčších plochých lomových kameňov. Pri rozšírení sondy smerom severozápadným (Sonda II A/70) sme okrem pokračovania uvedenej dlažby objavili líce kamenného múru, ktorý bol pokračovaním múru zo sond I/70 a IV/70, ako na to poukázovala jeho hrúbka a celkový charakter. Múr bol takisto zapustený do ílovitého podlažia, ktoré sa objavovalo v hĺbke 200 až 220 cm. Zároveň sa zistilo, že dno základovej rýhy zvyšku mestského múru, ktorý mal spájať mestské a hradné opevnenie v priestore Dolnej brány, bolo už v hĺbke 115 cm (obr. 2).

Historickoarcheologickým výskumom v uvedenej polohe sa podarilo zachytiť základy severozápadného hradného múru, jeho južné pokračovanie, pričom zaoble-

nie a úskok v týchto miestach si vysvetľujeme rešpektovaním ešte stojaceho kostola sv. Alžbety. Severozápadný hradný múr sa spájal s mestskou fortifikáciou v mieste časti mestského múru, pristavaného k hradnému múru (neskôr začlenenému do severozápadného traktu hradu), pričom v tomto priestore, kde sa nachádzala asfaltová komunikácia predpokladáme existenciu Dolnej mestskej brány, z ktorej sa zachoval dodnes barbakán. Pretože dno základovej ryhy mestského múru bolo v hĺbke 115 cm, teda oveľa vyššie ako bola úroveň asfaltovej komunikácie, zvyšky brány museli byť zničené už pri jej stavbe, príp. skôr. Ďalej sa výskumom zistilo, že severozápadný hradný múr po predpokladanom spojení s mestskou fortifikáciou pokračoval ďalej smerom južným k západnej veži hradu ako parkánový múr hradného opevnenia.

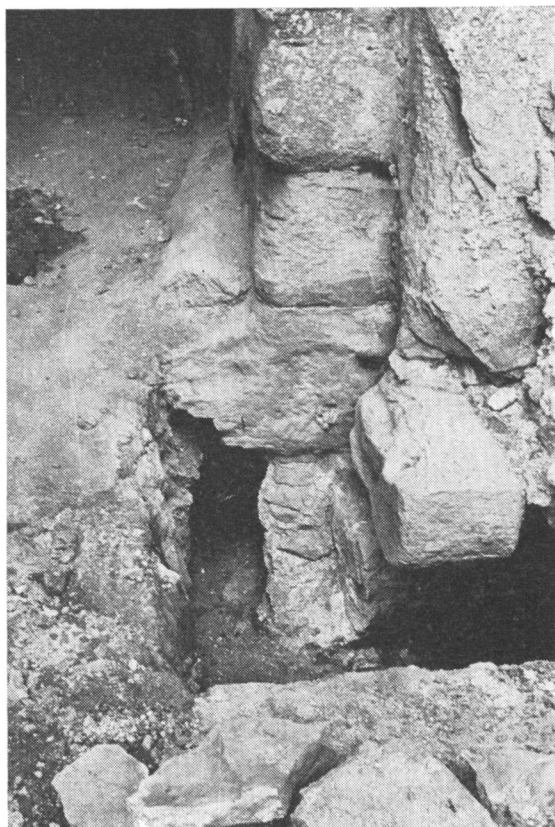
Obr. 4. Kežmarok – hrad. Pravé ostenie vstupnej brány.

Pri vonkajšej bráne vstupnej veže do hradu sme prehĺbili dve menšie sondy pri pravom a ľavom ostení brány. Pri pravom ostení sme narazili na opracovanú konzolu, ktorá mala na povrchu menší oválny otvor, pod ňou pokračovali základy vstupnej veže a voľný priestor (obr. 4). Taká istá sonda bola situovaná pri ľavom ostení vstupnej brány. V týchto miestach však pôvodná konzola bola poškodená, nachádzal sa tu väčší kamenný článok so stopami po ložisku (obr. 5).

Historickoarcheologickým výskumom vo východnej časti od vstupnej veže a pri vstupnej bráne sa podarilo osvetliť otázku „predbránia“ vstupnej veže do hradu, ktoré tvoril masívny gotický most s dvoma oblúkmi. Predpokladáme, že bol iba príjazdovou komunikáciou do hradu. Vzhľadom na to, že priestor tesne pri vstupnej bráne tvorila priekopa, počítame s existenciou dreveného padacieho mostu, opierajúceho sa o kamenné konzoly a dopadajúceho na kamenný most.

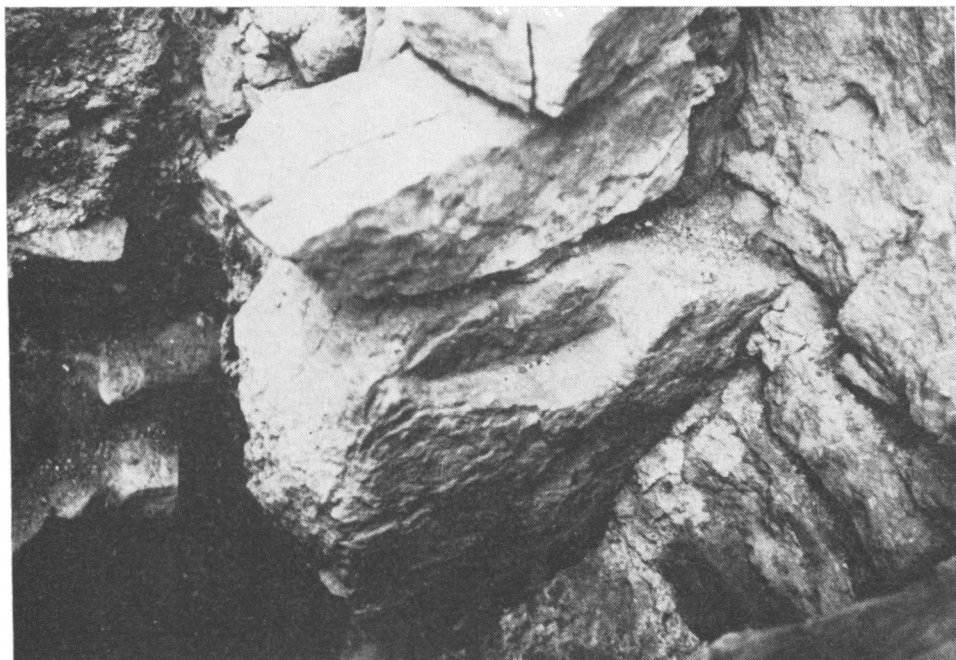
Obr. 5. Kežmarok – hrad. Ľavé ostenie vstupnej brány.

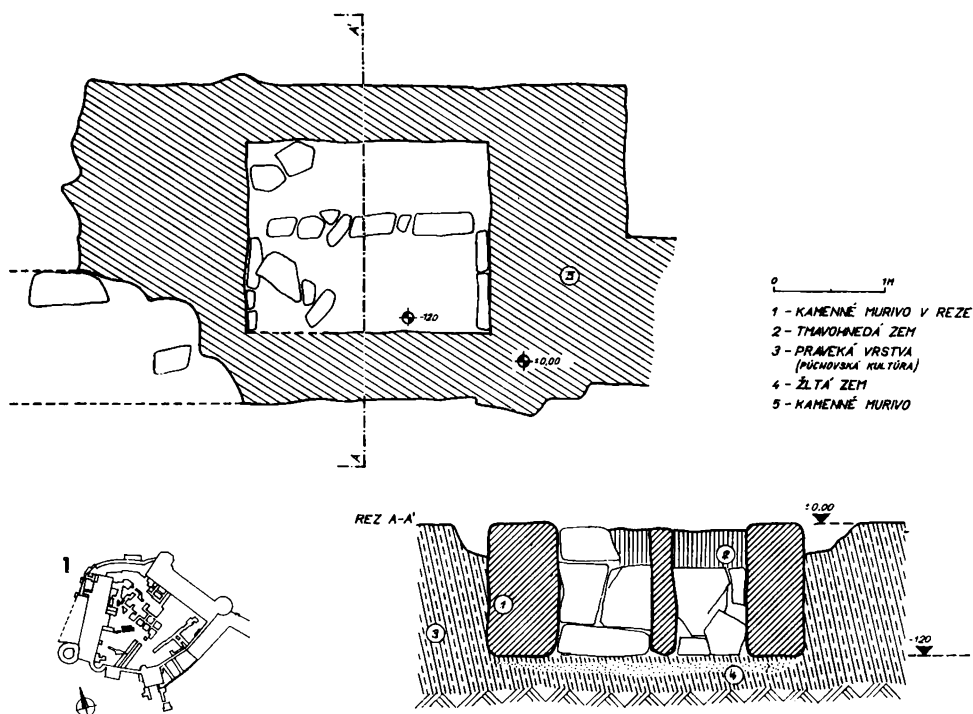
Obr. 6. Kežmarok – hrad. Nádvorie hradu – objekt.

Závažnejšie výsledky priniesol výskum v sonde VIII/70. Pri zemných prácach Pamiatkостavu, n. p., Žilina pred severozápadným traktom sa odkryla časť kamen-

ného muriva, ktoré sme sledovali a odkryli v hĺbke 60 cm kamenný objekt z väčších plochých opracovaných kameňov, približne obdĺžnikového tvaru o rozmeroch 470×280 cm, šírka muriva 60 cm, výška základovej ryhy 50–60 cm. Z objektu smerom východným a západným pokračoval múr o šírke asi 120 cm. Kamenný objekt bol vydláždený plochými kameňmi a zapustený do pravekej púchovskej kultúrnej vrstvy. V strede sa nachádzali opracované pieskovecové balvany, z pôvodne deštruovaného objektu (obr. 6). Vnútri objektu sa našla minca, strieborný denár Bela IV (1235–1270) ako aj fragmenty gotickej keramiky. Sonda bola rozšírená smerom západným ku schodištu do severozápadného traktu, kde sme zachytili západný múr vychádzajúci z objektu.

Odkrytý kamenný objekt podľa našej mienky súvisí s kostolom sv. Alžbety, pochádza z obdobia pred postavením hradu, čo nám dokazuje aj strieborný denár Bela IV. Predpokladáme, že objekt bol vstupnou bránou v opevnení kostola sv. Alžbety.
