**Základní rysy prostorové a konstrukční struktury domu zemědělské  
usedlosti pozdního středověku v Čechách**

*Archaeologia historica*. 1986, vol. 11, iss. [1], pp. 395-407

JIŘÍ ŠKABRADA

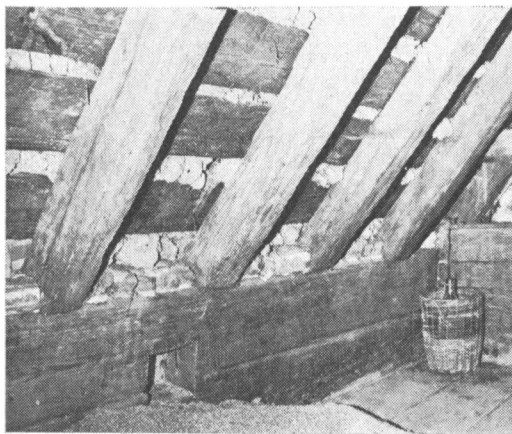
Obr. 4.–5. Krnín čp. 3 (okr. Český Krumlov). Izolační dřevohlíněná konstrukce (lepenec) v podstřeší zadní patrové komorové části pozdně gotického domu – usazení krokvi, nesoucích bednění a mazaninu, na roubeném věnci, a pohled vzhůru ke hřebeni střechy mezerou mezi vnějším lícem hlíněné izolace a vrchním krokem s krytinou.

dlažní komorové části domu je masivní krokrová konstrukce v domě usedlosti čp. 3 v Krníně (o. Český Krumlov).

- 4.–5. Krnín K.-Nr. 3 (Bez. Český Krumlov), Isolationskonstruktion aus Holz und Lehm (sog. lepenec) im Vordach des rückwärtigen Stockwerkkammerteils eines spätgotischen Hauses – Ansatz der Dachsparren, welche die Verschalung und den Mauerlehm tragen, an einem gezimmertem Kranz, und Blick aufwärts zum Dachkamm durch eine Lücke zwischen der äußeren Stirnseite der Lehmisolation und den oberen Dachsparren mit Dachhaut.

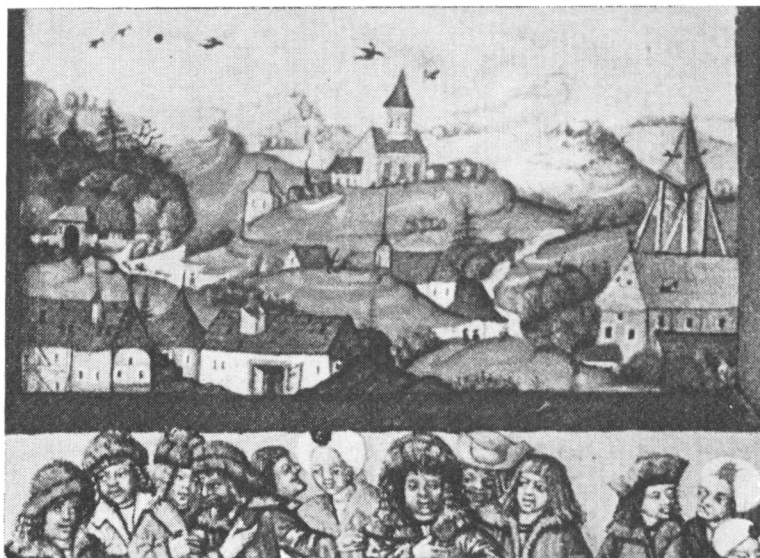
Obr. 6. Kutnohorský graduál z konce 15. století. Detail průhledu do krajiny v horní části známého výjevu, zobrazujícího celý sled hornických prací. Vlevo a vpravo jsou domy s trojúhelníkově seskupenými otvory v čelních stěnách obytných domů.

vyobrazení předměstských domů z Kutnohorského graduálu z konce 15. století, kde ještě vidíme jak tradiční trojúhelníková seskupení otvorů v čelních stěnách vysokých obytných místností, tak už i velké, jistě dřevohliněné komíny na střeších. Příznačné je, že tu jsou na jednom z domů oba uvedené znaky současně (vyústění komína či dymníku je navíc přímo nad obytnou místností, což je zřejmě nepravděpodobné). Mohlo by to opět potvrzovat onen zdánlivý rozpor mezi tradičním stavebním utvářením jizby a předpokládaným pokrokovějším typem topeniště, který jsme už zmínili a který byl možný právě v přechodném vývojovém období.

6. Das sog. Kuttenberger Graduale vom Ende des 15. Jahrhunderts, Detail des Blicks auf die Landschaft im oberen Teil der bekannten Szene mit einer Folge der bergmännischen Arbeiten. Links und rechts Häuser mit dreieckig gruppierten Öffnungen in den Stirnfronten.

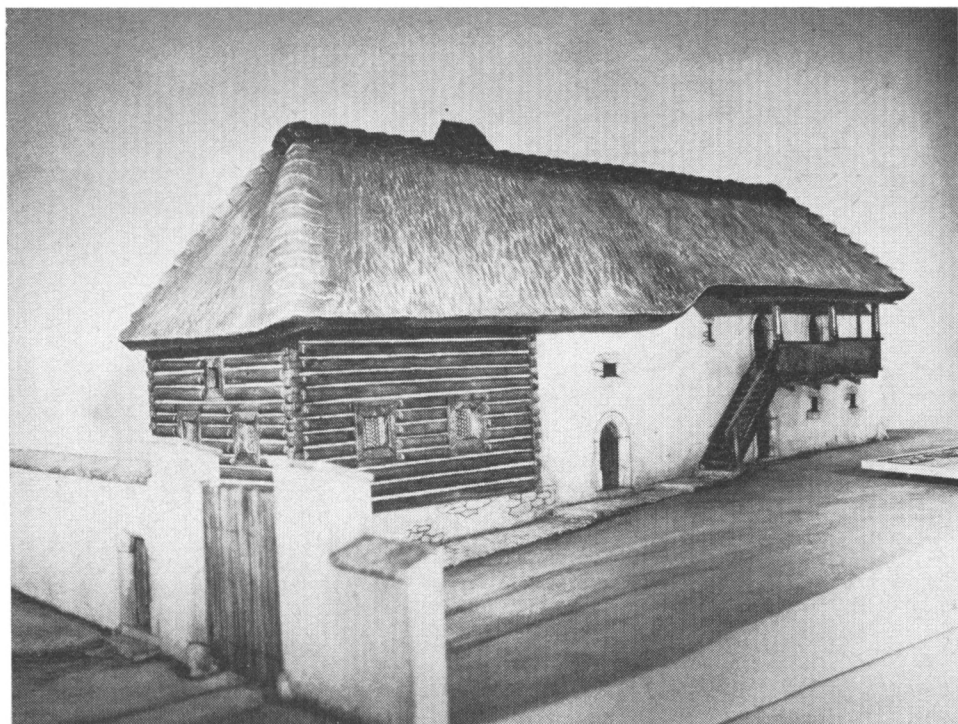
Obr. 8. Modelová rekonstrukce pozdně středověkého domu zemědělské usedlosti, provedená na základě nálezů zachované dvorní stěny se čtyřmi gotickými portály (Černuc čp. 29 a 69, okres Kladno).

- 1 Investorem modelové rekonstrukce bylo Středisko státní památkové péče a ochrany přírody Středočeského kraje, návrh zpracoval ing. arch. J. Škabrada, CSc., provedli manželé Lhotákoví.

8. Modellrekonstruktion des spätmittelalterlichen Hauses eines landwirtschaftlichen Gehöftes, die auf Grund des Fundes der erhaltenen Hofwand mit vier gotischen Portalen vorgenommen wurde (Černuc K.-Nr. 29 und 69, Bez. Kladno).

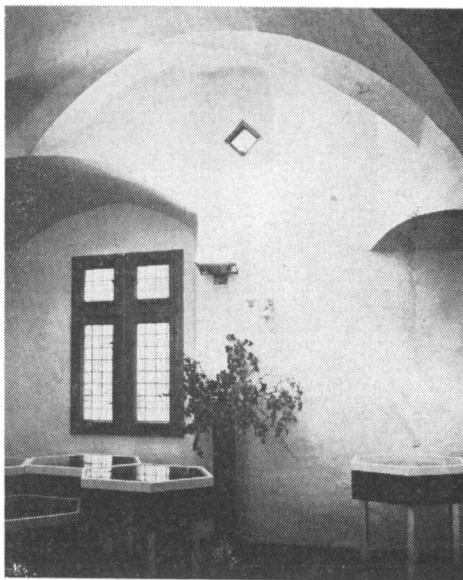
Obr. 11.–12. Kremnica (okres Žiar nad Hronom). Příklady větracích otvorů ve stěnách pozdně gotických domů – šikmé průrazy s omítkovými paspartami a situace otvoru v prostoru, klenutém skřípkovou klenbou.

- 2 Pozoruhodný srovnávací materiál o horních větracích otvorech obytných místností středověkých domů na Slovensku mohli účastníci konference spatřit na exkurzi po baňských městech 11. 10. 1984. V Kremnici jsou kromě dokladů základního obdélného a kosočtvercového tvaru vnějšího vyústění otvorů nejpozoruhodnější architektonicky tvarované delší strmé prostupy stěnou. Na domech, očekávajících rekonstrukci v historickém jádru Banské Štiavnice, je díky špatnému stavu fasád viditelné mimořádné množství větracích otvorů, opět s různými tvary vyústění. Otvory tu zřejmě byly na průčelí gotických a pozdně gotických domů zcela běžné. Na mladších, renesančních fasádách v průběhu 2. poloviny 16. století už se zřejmě přestávaly užívat.

- 11.–12. Kremnica (Bez. Žiar nad Hronom), Beispiele von Lüftungöffnungen in den Wänden spätgotischer Häuser – schräge Durchschnitte mit Verputzumrahmungen und Lage einer Öffnung in einem Raum mit Kreuzgewölbe.

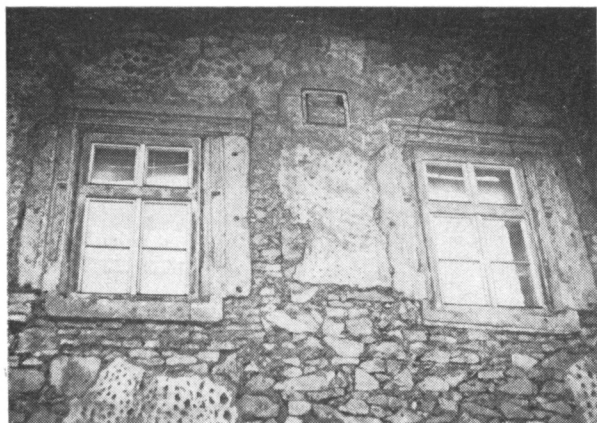
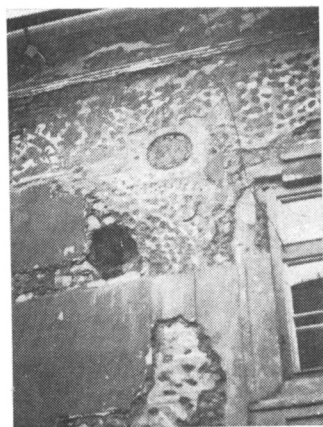
Obr. 13.–14. Banská Štiavnica (okres Žiar nad Hronom). Drobné větrací otvory čtvercového a kruhového tvaru v průčelí domů.

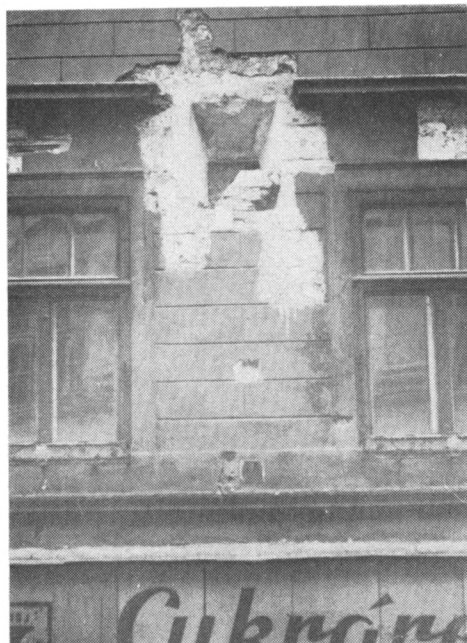
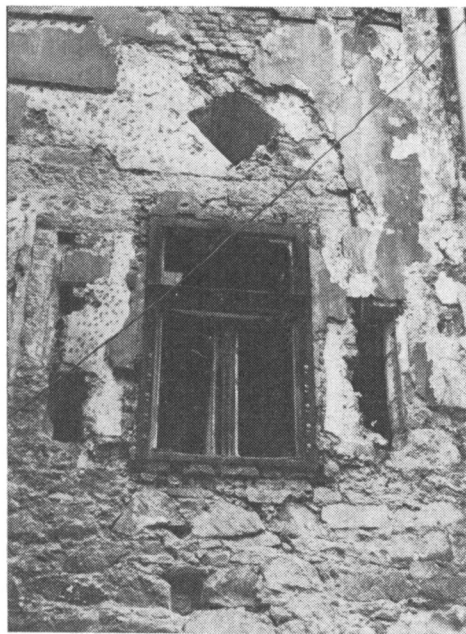
Obr. 15.–16. Banská Štiavnica (okres Žiar nad Hronom). Varianty vnějšího utváření větracích otvorů ve fasádách s šikmými, ven rozevřenými špaletami.

- 13.–14. Banská Štiavnica (Bez. Žiar nad Hronom), kleine viereckige und kreisförmige Lüftungsöffnungen in der Stirnfront der Häuser.
- 15.–16. Banská Štiavnica (Bez. Žiar nad Hronom), Varianten der Aussengestaltung der Lüftungsöffnungen in den Fassaden mit schrägen, sich nach außen öffnenden Spaletten.

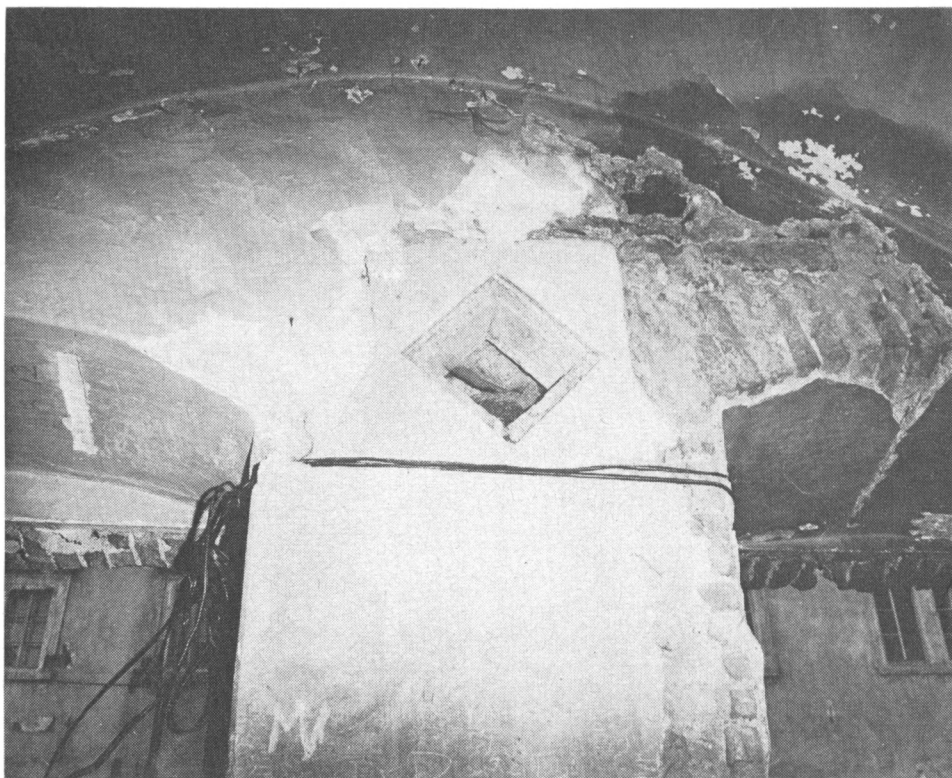
**Obr. 17. Banská Štiavnica (okres Ziar nad Hronom). Trojičné námestie. Tesané ostění drobného větracího otvoru kosočtvercového tvaru nad okny, pod valenou klenbou pozdně gotické obytné místnosti.**

17. Banská Štiavnica (Bez. Žiar nad Hronom), Platz Trojičné námestie. Gezimmertes Gewände einer kleinen rhombischen Lüftungsöffnung über den Fenstern, unter dem Tonnengewölbe eines spätgotischen Wohnraums.
