**Využitie národopisných paralel pri rekonštrukcii stavebných technik objektov dedinskej usadlosti v stredoveku**

*Archaeologia historica*. 1987, vol. 12, iss. [1], pp. 171-181

MILAN HANULIAK

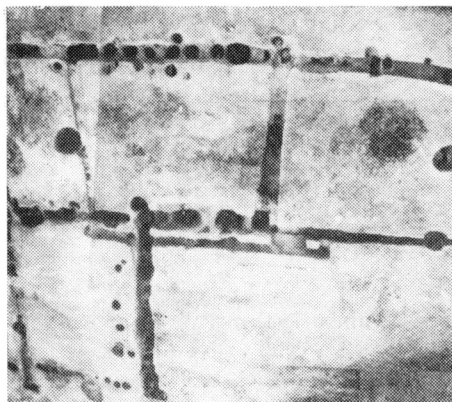
Obr. 1. Chľaba, okr. Nové Zámky. Objekt 57b v superpozícii s obj. 57a.

V prostredí hlinených stien domov sa značná pozornosť venovala konštrukcii striech a druhu použitej krytiny. Z dôvodov nižšej pevnostnej stability hlinených múrov sa váha strešnej konštrukcie prenášala na terén prostredníctvom sochových stĺpov. Išlo o dva protistojace stĺpy umiestnené v strede čelnej a

zadnej steny ako sme to zachytili pri objekte 57b (obr. 1, 9). Bývali najčastejšie z kmeňa agátu, lebo sa z dostupných druhov drevín pokladal za najtrvanlivejší. Sochové stĺpy boli horizontálne prepojené slemenom. Spoločne tvorili oporu strešného krovu. V južnoslovenskej oblasti sa krov poväčšine zhotovoval z trvácneho a dostatočne pevného agátového dreva, ktorého tu bol dostatok (Kovačevičová 1967, s. 421; 1981, s. 69; Mjartan 1970, s. 93; 1975, s. 906; Polonec 1972, s. 78). Krytinou striech chrániacou steny pred deštrukciou z prevlhnutia, bola po stáročia slama. Vysoká frekvencia jej použitia v nížinatom prostredí bola ovplyvnená sčasti aj charakterom dreva listnatých stromov, ktoré nebolo vhodné k zhotovovaniu šindľovej krytiny. Slamená krytina mala pritom dostatočne dlhú trvácnosť. Kvalitne uložená strecha z cca 4—5 tisíc viazaníc vydržala bez opravy 25—30 rokov (Szabó 1969, s. 34—37; Horváth 1976, s. 64; Mruškovič 1976, s. 70). V pridunajskej oblasti južného Slovenska, kde leží aj lokalita Chľaba, boli v minulosti strechy budov pokrývané tiež trstinou pre jej vysokú kryciu schopnosť, ľahké viazanie do dlhých zväzkov a strihanie do požadovaných tvarov (Mencl 1980, s. 15). Uprednostňovanie trstiny voči slame ovplyvnila jej dostupnosť aj tým vrstvám pospolitého ľudu, ktorého príslušníci nevlastnili pôdu a nemali tak priamy prístup ku slame (Mruškovič 1976, s. 71).

1. ChIaba, Kr. Nové Zámky. Objekt 57b in Superposition mit Objekt 57a. Blick von Westen auf die Lage aus dem Jahr 1980.
2. ChIaba, Kr. Nové Zámky. Objekt 57b. Detailansicht in das vertiefte Kammerinterieur von Osten. Lage aus dem Jahr 1981.

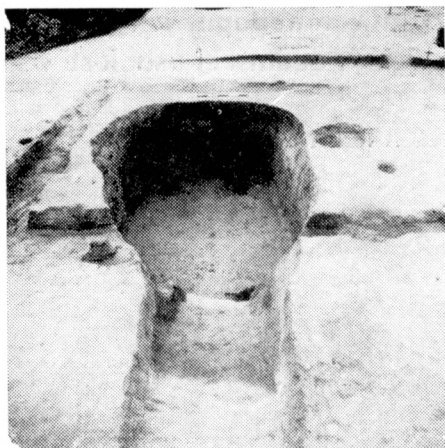
Obr. 2. Chľaba, objekt 57b.

Jediným druhom hospodárskych objektov, ktorý môžeme v teréne bez väčších problémov identifikovať, sú podpivničené komory. Od vrcholného stredoveku tvoria súčasť trojpriestorových domov (obr. 2, 9). Na obytnú časť sa

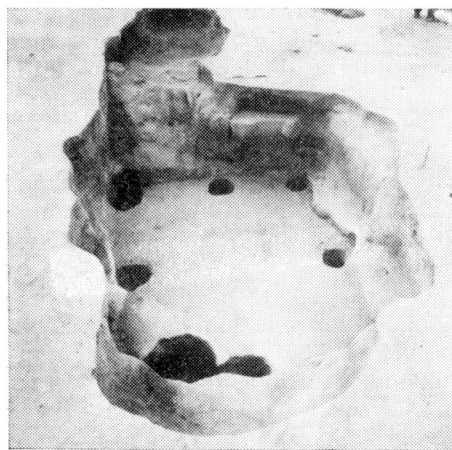
Obr. 3. Chľaba. Objekt 48.

Spodné podlažia objektov odkrytých v Chľabe, objektu 5 zo Sárvalya a objektu z Nagyvászony-Csepelya v Maďarsku boli zahĺbené do sprašového podlažia (Parádi 1979, s. 65—66; Hanuliak-Zábojník 1981, s. 56). Po obvode interiérov týchto priestorov bol rozložený systém drevených stĺpov s maximálnym priemerom 46 cm, zapustených do dna až 90 cm (obr. 3—8, 10—11).

3. ChIaba, Kr. Nové Zámky. Objekt 48. Blick in das vertiefte Kammerinterieur von Norden.
4. ChIaba, Kr. Nové Zámky. Objekt 49. Blick in das vertiefte Kammerinterieur von Osten.

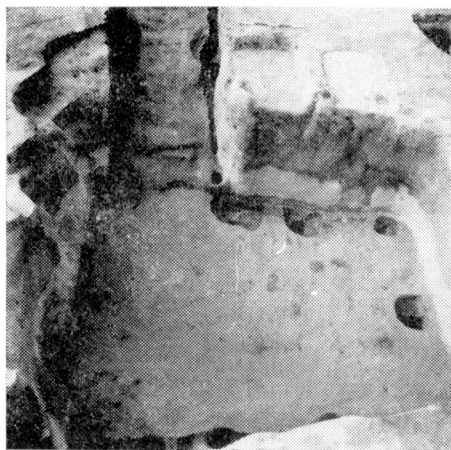
Obr. 4. Chľaba. Objekt 49.

prípájajú v pozdĺžnej osi, alebo kolmo na ňu. Samostatne stojace objekty sú zriedkavejšie, no v dedinskom prostredí sa s nimi stretávame doposiaľ (Mencl 1980, obr. 82—84). Slúžili na uskladňovanie zásob, ktoré pre potrebu špecifických podmienok nemohli byť uložené v priestore obytného domu. Z protipožiarnych dôvodov boli samostatne stojace komory vzdialené od obytných objektov, súčasne však v bezpečnostnej vzdialenosti chránené pred vylúpením (Füzes 1982, s. 190). Vo väčšine prípadov sú to dvojpodlažné stavby. V Chľabe sa odkrylo šesť objektov tohto typu štvorcovej i obdĺžnej dispozície z 2. polovice 14.—15. stor. Osamotené postavenie chľabiarskych komôr je v prípade objektu 61 a 103 nepriamo potvrdené rozmerom pozdĺžnej osi, presahujúcej bežnú šírku obytných domov v tomto období i priečnym napojením vstupu do suterénneho podlažia pri objekte 49 a 61 (obr. 4, 5, 8, 10).

Spodné podlažia komôr boli do sprášového podlažia zahĺbené 110 až 160 cm. Sprístupnené boli šikmo sa zvažujúcim vstupom obohateným o schodíky vytesané do hliny (obr. 5—7). Proti nežiadúcim poveternostným vplyvom boli chránené ľahkou drevenou konštrukciou a dverami uzatvárajúcimi interiér (obr. 4, 6, 7, 10, 11; Škabrada 1978, s. 364). Suterénny priestor bol vlhký a po celý rok najchladnejší z celej usadlosti. Slúžil na uskladňovanie zemiakov, zimnej zeleniny, ovocia, drobného hospodárskeho náradia, sudov s vínom a ka-

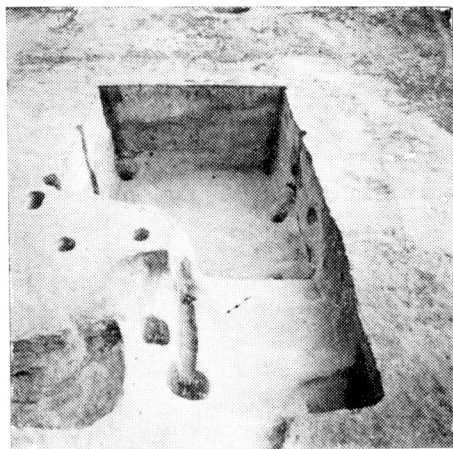
Obr. 5. Chľaba. Objekt 61.

5. ChIaba, Kr. Nové Zámky. Objekt 61. Blick in das vertiefte Kammerinterieur von Süden.
6. ChIaba, Kr. Nové Zámky. Objekt 69. Blick in das vertiefte Kammerinterieur von Norden.

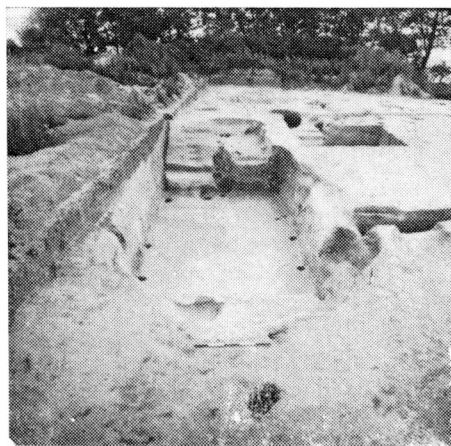
Obr. 6. Chľaba. Objekt 69.

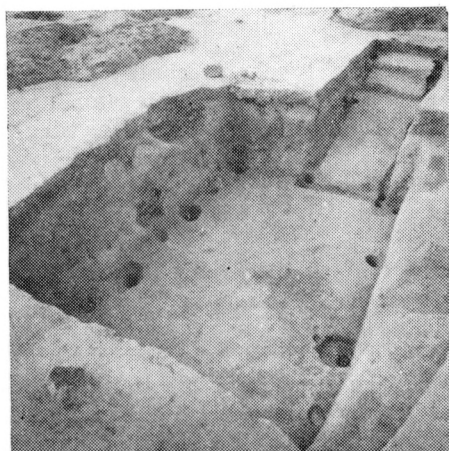
Obr. 7. Chľaba. Objekt 83.

7. ChIaba, Kr. Nové Zámky. Objekt 83. Blick in das vertiefte Kammerinterieur von Nordosten.
8. ChIaba, Kr. Nové Zámky. Objekt 103. Blick in das vertiefte Kammerinterieur von Westen.

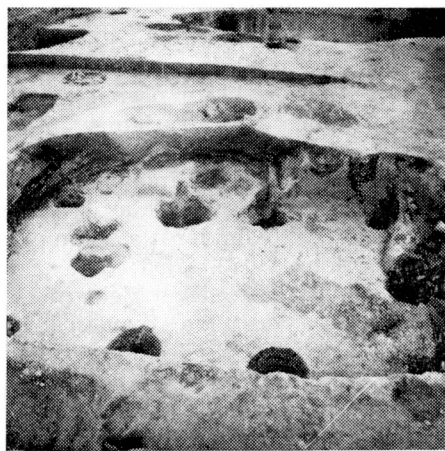
Obr. 8. Chľaba. Objekt 103.

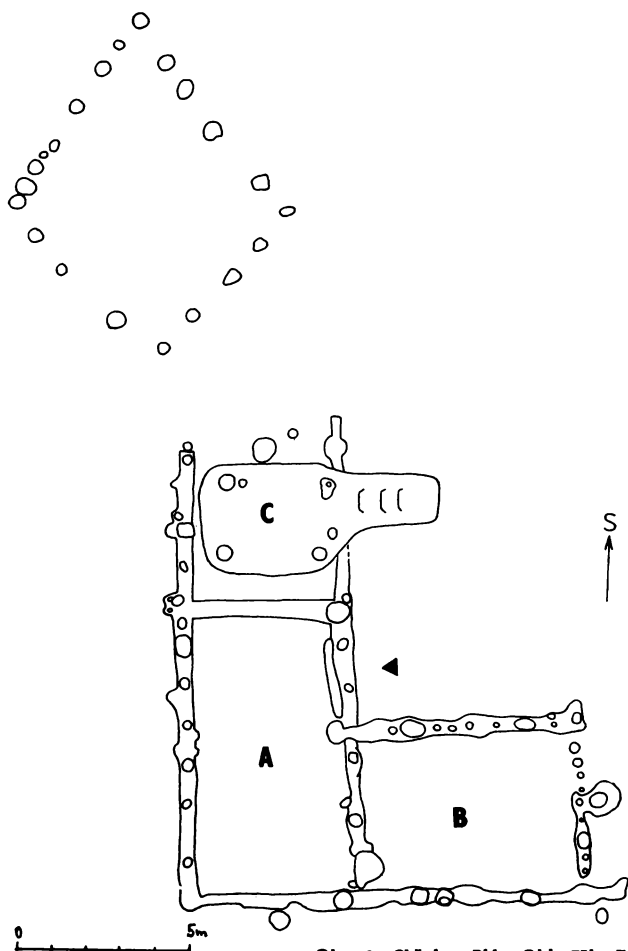
Obr. 9. Chľaba, Plán Obj. 75b. Základy domu komorového typu a sev. ležiaci stodoly.

Pri objekte 57b boli z váľkov kombinovaných so stĺpovou konštrukciou vybudované pozdĺžne obvodové múry. Priechne obvodové steny a priečky boli podľa zachytených dokladov postavené kombináciou iných konštrukčno-stavebných techník a materiálov (obr. 9). Stena na severnom okraji komory mohla byť napr. vybudovaná iba z váľkov bez opornej stĺpovej konštrukcie, či technikou vykladania alebo nabíjania. Rovnakým spôsobom bola zrejme postavená priečka medzi komorou a sieňou s tým rozdielom, že do jej základu bol zapustený drevený trám. Doklady o odlišných spôsoboch riešenia stien na jednom ky o jednoduchších a nenáročnejších technikách aplikovaných predovšetkým a tom istom objekte nachádzame aj v národopisných materiáloch. Sú to zmieny na stenách dostatočne chránených pred dažďom a podružných z hľadiska statického zaťaženia (Kovačevičová 1981, s. 66; Podoba 1983, s. 239).

An Wirtschaftsobjekten des ländlichen Gehöftes in ChIaba wurden Spuren einer einräumigen Scheune festgehalten. Sie befand sich in der Nähe des Wohnhauses 57b, atypisch aus der linearen Baulinie des Hofes abweichend (Abb. 9). Wirtschaftliche Hilfsobjekte, wie Groß- und Kleinviehställe, Scheunen und Schuppen konnte die archäologische Untersuchung nicht erfassen. Die Ursache war offenbar ihre leichte, nur unmerklich in das Gelände vertiefte Konstruktion des Säulen- oder Rahmentyps. Die einzige Art von Wirtschaftsobjekten, die sich im Gelände ohne größere Probleme identifizieren lassen, waren Kammern mit Weinkellern (Abb. 3—8, 10, 11). In ChIaba wurden sechs selbständig stehende Objekte dieses Typs aus der zweiten Hälfte des 14.—15. Jahrhunderts freigelegt. Es handelt sich um zweigeschossige Bauten, deren unteres Stockwerk 110—160 cm in das Gelände eingetieft war. Man konnte sie über einen schräg abfallenden Eingang betreten. Dieser Bauteil war gegen unwillkommene Witterungseinflüsse durch eine leichte Holzkonstruktion mit Tür geschützt (Abb. 4, 6, 7, 10, 11). Im Innern des Kellergeschosses der Kammern verlief entlang des Umfangs ein System von maximal 46 cm starken hölzernen Säulen, die bis 90 cm tief in den Boden eingelassen waren (Abb. 3—8, 10—11). Die Funktion dieser Säulen wurde nicht eindeutig geklärt. Möglicherweise stützten sie die Balken der Holzdecke oder dienten der Wandverkleidung zwecks besserer Isolierung des Interieurs. Nicht unwahrscheinlich ist auch die Möglichkeit, daß die Pfähle das stützende Konstruktionssystem der nach traditionellen Bautechniken aus Lehm errichteten Wände bildeten.

9. ChIaba, Kr. Nové Zámky. Plan des Objekts 57b. Fundamente des Wohnhauses vom Kammertyp und der nördlicher liegende Scheune.
10. ChIaba, Kr. Nové Zámky. Plan des Objekts 49. Vertieftes Kammerinterieur.

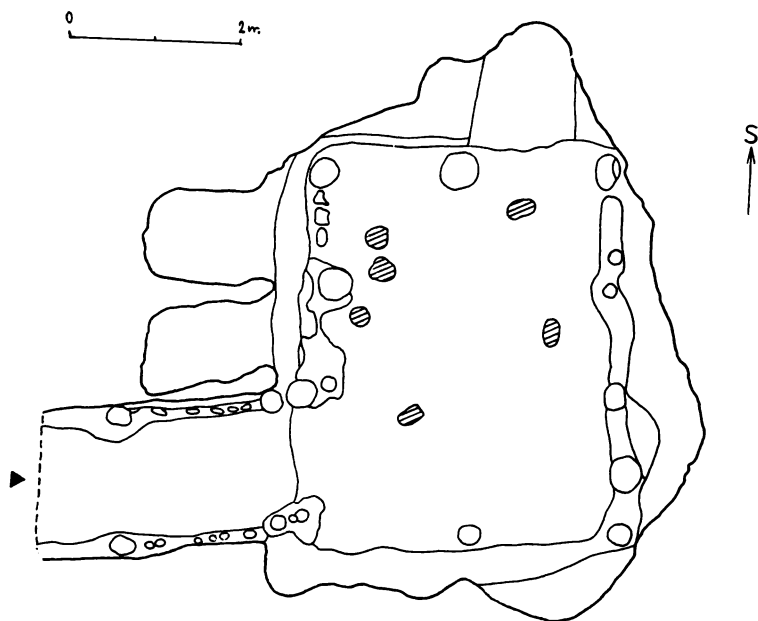
Obr. 10. Chľaba. Plán objektu 49.

pustou (Kšír 1958, s. 260; Pančuhová 1978, s. 121; Parádi 1979, s. 66). Polkruhové výklenky v stene troch objektov sa používali ako odkladací priestor pre menšie predmety a zásoby, ktoré sa inak vo vlhkom prostredí na dne zahĺbeného priestoru mohli znehodnotiť (obr. 10). Horné podlažia zasa slúžili na uskladnenie obilia, údenín, masti, strukovín, sušeného ovocia a osiva. Okná boli preto konštruované tak, aby sa zamedzilo prenikaniu nadmerného slnečného tepla a vlhkosti späť so zrážkovou činnosťou (Hyčko 1978, s. 77; Füzes 1982, s. 181).

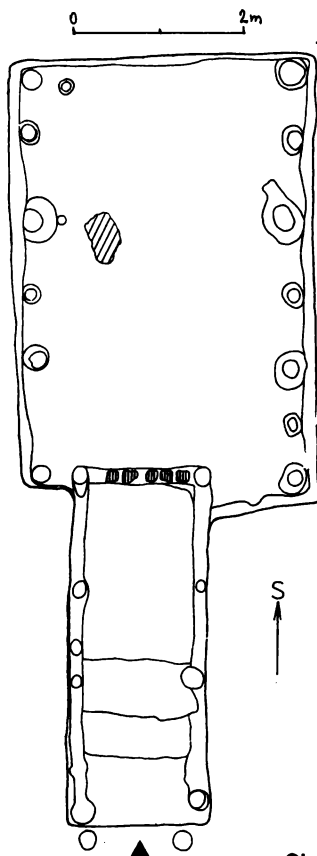
Obr. 11. Chľaba. Plán objektu 83.

11. ChIaba, Kr. Nové Zámky. Plan des Objekts 83. Vertieftes Kammerinterieur.
