**Pamiatková prezentácia archeologických lokalít v Liptove**

*Archaeologia historica.* 1988, vol. 13, iss. [1], pp. 375-382

# Pamiatková prezentácia archeologických lokalít v Liptove

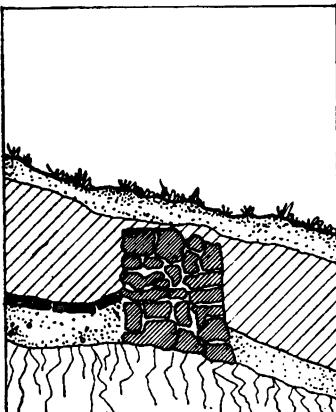
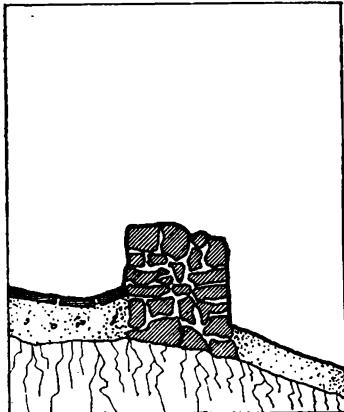
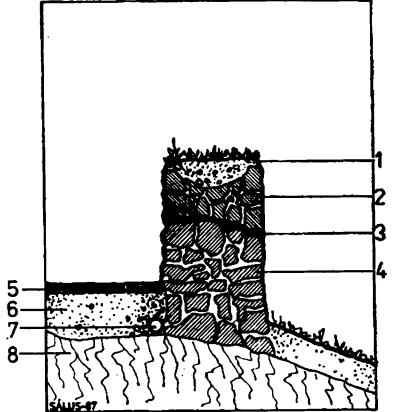
STAV PRED VÝSKUMOM

PO UKONČENÍ VÝSKUMU

PO UKONČENÍ KONZERVÁCIONÝCH ÚPRAV

Obr. 1. Postup pamiatkových úprav odkrytej architektúry: 1 — zatrávenie, 2 — nadstavbová časť muriva, 3 — deliaca škára, 4 — pôvodné murivo, 5 — dlažba, 6 — vyrovňávacia vrstva, 7 — drenáž, 8 — podložie.

Koruna murív sa ponechávala vo výraze špárovaného kamenného muriva. Táto úprava však vplyvom extrémnych klimatických podmienok vydržala len veľmi krátku dobu (cca 1 až 2 roky). Preto sa pristúpilo k zmene a v korune muriva sa vytvoril žlab a jeho následným zaplnením zeminou a zasiatím odolnej trávy. Ešte výhodnejšou a osvedčenou metódou je kladenie hotových trávnatých kobercov, zobraňúc na miestach, kde sa odkrývali nové sondy. Týmto spôsobom je zaručená dlhodobá účinnosť konzervácie koruny muriva. Spolupôsobí tu viaceré užitočných faktorov. Sú to predovšetkým:

- zamedzenie denného prehrievania a podchladzovania muriva — vylúčenie tepelných šokov pôsobiacich v priebehu dňa na kameň,

- vlhkosť muriva sa stabilizuje, pretože trávnatá vrstva so zeminou udržuje stálu mikroklimu a zabraňuje prílišnému vysúšaniu i zmáčaniu muriva,
- koreňový systém tráv spevňuje prípadné porušené časti muriva,
- nie nepodstatné je estetické pôsobenie takto konzervovaných architektúr a ich citlivé zakomponovanie do okolitého prostredia.

Abb. 1. Etappen der Denkmalbehandlung der freigelegten Architektur:

1 — Begrasung, 2 — zugebauter Mauerwerksteil, 3 — Trennfuge, 4 — ursprüngliches Mauerwerk, 5 — Pflaster, 6 — Ausgleichsschicht, 7 — Dränage, 8 — Unterlage.

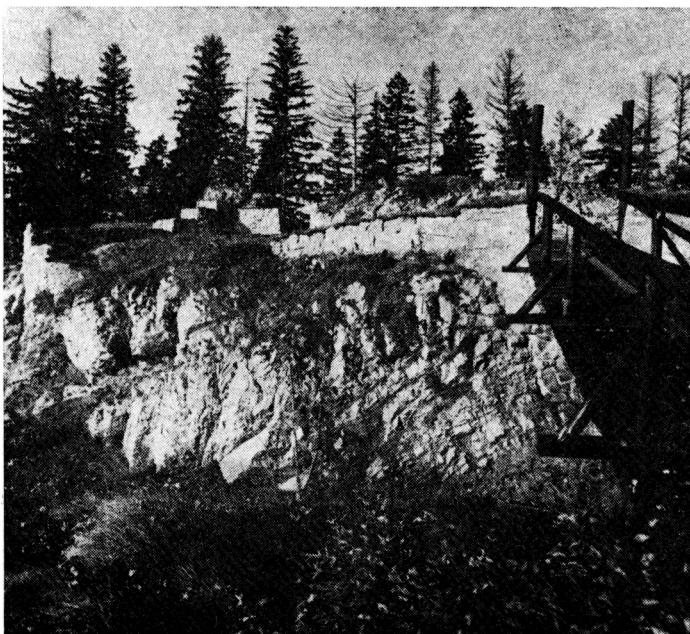
Obr. 2. Hrad Liptov — odkryté a zkonzervované zvyšky architektúr s rekonštruovaným premostením.

Jednotlivé, archeologickým výskumom dokázané premostenia boli rekonštruované v podobe drevených premostení. Tieto zvýrazňujú pôsobenie celého areálu hradu. Zároveň sú pôsobivými výhľadovými miestami poskytujúcimi prekrásne panoramatické pohľady na celý Liptov a časť Západných Tatier.

Abb. 2. Burg Liptov — freigelegte und konservierte Überreste der Bauten mit rekonstruierter Überbrückung.

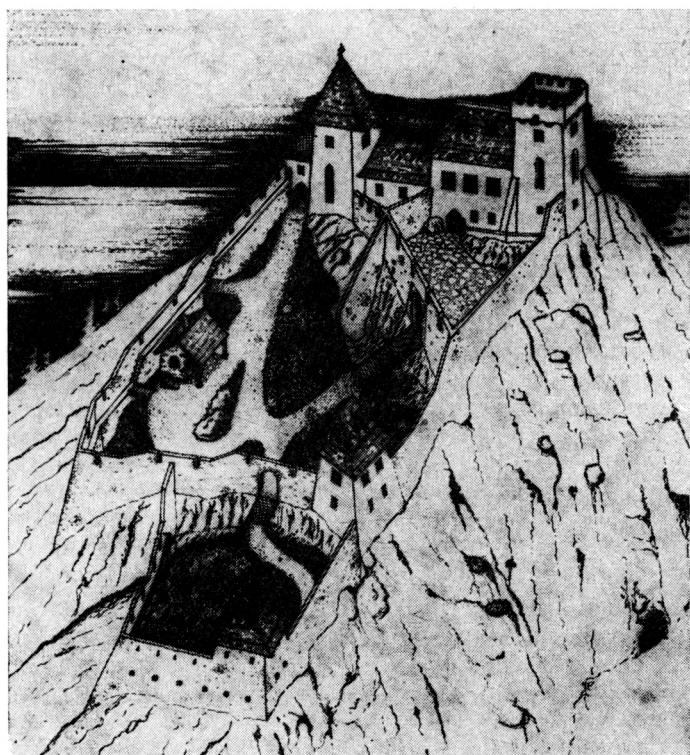
Obr. 3. Hrad Liptov — akademická rekonštrukcia podľa ing. arch. Plačeka, ing. arch. Sálusa.

Hrad Liptov je veľmi významnou kultúrnou pamiatkou, presahujúcou svojím významom rámcie regiónu, preto v budúcnosti by mal byť areál hradu dotvorený informačným systémom. Návrh na sprístupnenie a dotvorenie hradného areálu bol tiež vypracovaný ako ročníková práca na FA SVŠT Bratislava v roku 1983. K väčšej popularizácii hradu taktiež prispela akademická rekonštrukcia vypracovaná ing. arch. M. Plačekom a ing. arch. J. Sálusom.

Abb. 3. Burg Liptov — akademische Rekonstruktion nach ing. arch. Plaček und ing. arch. Sálus.

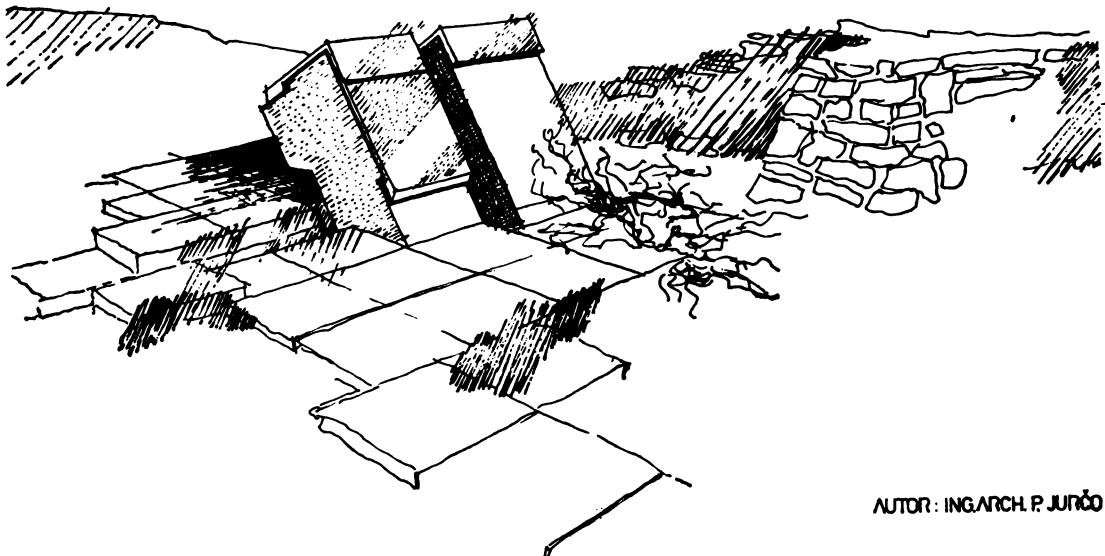
Obr. 4. Komjatná — zaniknutý kostol, informačný systém.

V roku 1987 vypracoval ing. arch. P. Jurčo v spolupráci s akad. sochárom Gromnicom návrh informačného systému, ktorý celý areál kultúrnej pamiatky dotvori. Pozostáva z dvoch betónových kvádrov osadených pod 45° uhlom do terénu. Na nich sú umiestnené bronzové tabule so samotnou informáciou o vzniku sakrálneho objektu a jeho vzťahu k ranostredovekému osídleniu najbližšieho okolia, história výskumu i pamiatkových úprav a ich realizácie. Na vysokej výtvarnej úrovni sú tiež znázornené odkryté pôdorysy, ktoré sa zhodujú s archeologickou pamiatkou in situ a hmotová rekonštrukcia z obdobia prvej štvrtiny 14. storočia.

Abb. 4. Komjatná — untergegangene Kirche, Informationssystem.

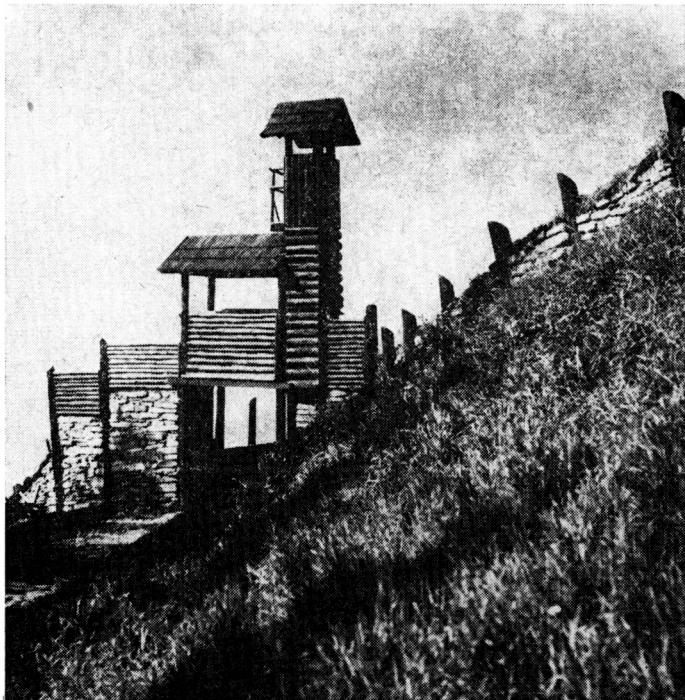
Obr. 5. Liptovská Mara —  
Havránok. Rekonštrukcia  
vstupnej brány vnútorného  
pásma opevnenia hrá-  
diska z 1. stor. n. l.

Vstupná brána tohto opevnenia je ako jeden z vytipovaných objektov prezentovaný formou celkovej hmotovej rekonštrukcie a je zatiaľ najvýraznejšou architektúrou na lokalite. Všetky nosné vertikálne stĺpy sú osadené na pôvodných miestach a hmota brány je vymodelovaná podľa porovnatelných analógií. Vstup je prekrytý úzkou ochodzou, ktorá je prekrytá šindľovou strieškou. Predpokladaná rozhľadná vežička navážujúca zo severnej strany na ochodzu je oproti nej prevýšená asi o 2 m, krytá tiež šindľom. Použitý materiál sa svojím spracovaním približuje tiež predpokladanému originálu. Je to smrekový a borovicový masív impregnovaný konzervačným roztokom a nakoniec povrchovo upravený náterom Lazurex. Celkový monumentálny výraz architek-

túry umocňuje dlažba realizovaná zo žulových okruhliakov ukladaných do maltového lôžka.

Abb. 5. Liptovská Mara-Havránok. Rekonstruktion des Eingangstors des Innenbereichs. Befestigung der Burgstätte aus dem 1. Jahrhundert u. Z.

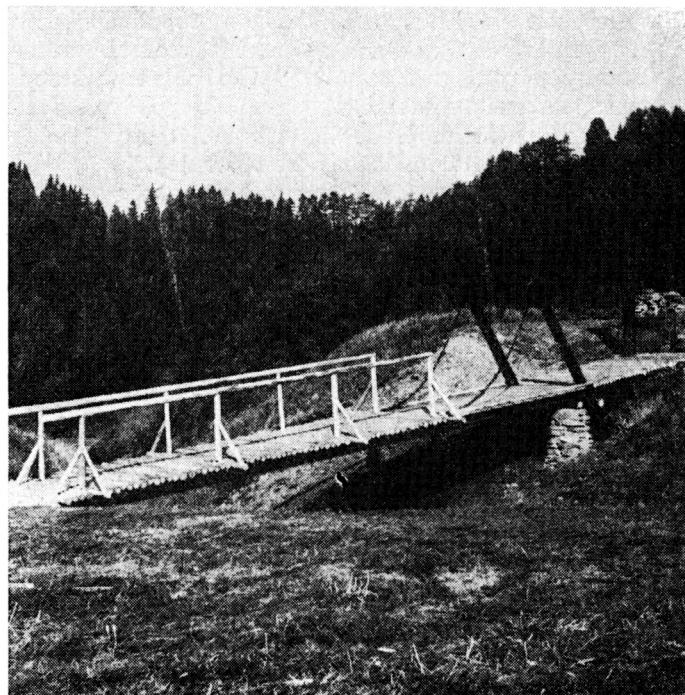
Obr. 6. Liptovská Mara —  
Havránok. Rekonštrukcia  
premostenia cez stredovekú  
obrannú príkopu.

Premostenie obrannej priekopy je realizované z dreveného masívu na kamenných prahoch s dvojicou stĺpovou podperou v mieste styku mosta s padacou časťou. Najdlhšia 628 cm dlhá časť premostenia má mostovku zo žrdiny. Padací 315 cm dlhý most má fošnový povrch a je opatrený po stranach kovanými retazami. Za ním priestor medzi dvoma líniama palisád je tiež preklenutý nízkym mostom s povrhom zo žrdiny priemeru 6 až 8 cm. Týmto spôsobom boli jednotlivé, funkčne odlišné časti mostovky vhodne prezentované.

Povrchová úprava bude Lazurex — hnedý odtieň. Na výstup z premostenia priamo naväzujú štyri vyrovnávacie stupne, ktoré vyúsťujú na pieskovcovými platňami dláždený dvor. Zrubové časti zemepánskeho sídla nie sú zatiaľ realizované.

Abb. 6. Liptovská Mara-Havránok. Rekonstruktion der Überbrückung des mittelalterlichen Verteidigungsgrabens.
