Škabrada, Jiří; Syrová, Zuzana

**Dům čp. 171 v Čisté u Litomyšle**

*Archaeologia historica*. 1989, vol. 14, iss. [1], pp. 325-336

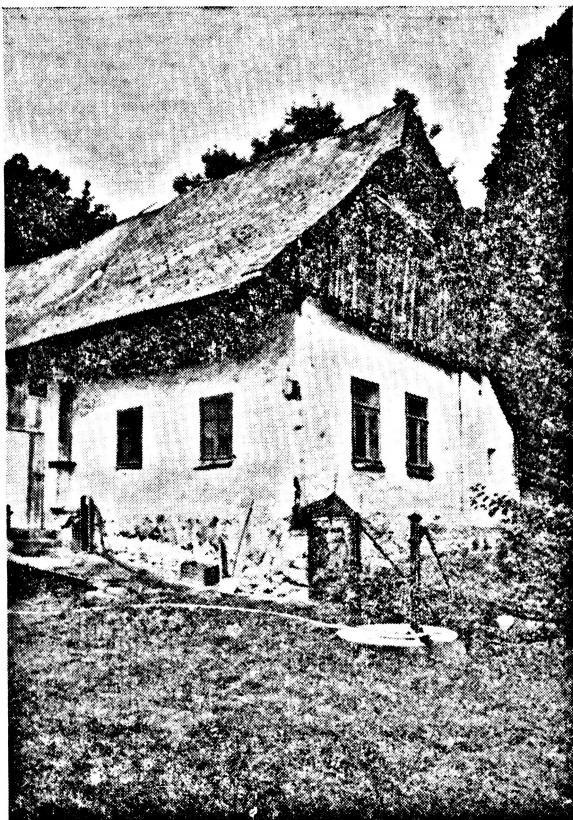
**Obr. 2.** Čistá čp. 171, pohled na obytnou část domu s jizbou ze dvora. Foto J. Škabrada, 1988.

2. Čistá Nr 171, Wohnteil des Hauses mit der Stube vom Hof gesehen.
3. Čistá Nr 171. Hoffront des Hauses mit neuzeitlichem Vorbau vor dem Eingang und abgeschnittenem Umgang bei dem einstöckigen Hinterteil des Hauses. Links das jüngere Wirtschaftsflügel. Photo: J. Škabrada, 1988.

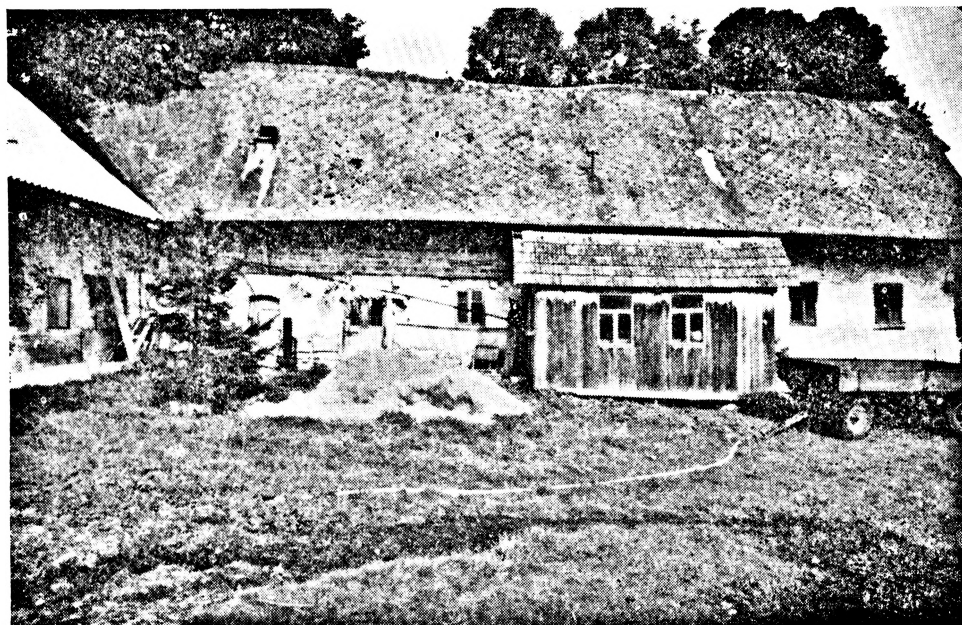
**Obr. 3.** Čistá čp. 171, dvortkové průčelí domu s novodobou verandou před vstupem a odřízanou pavlačí u zadní patrové části. Vlevo mladší kolmé hospodářské křídlo. Foto J. Škabrada, 1988.

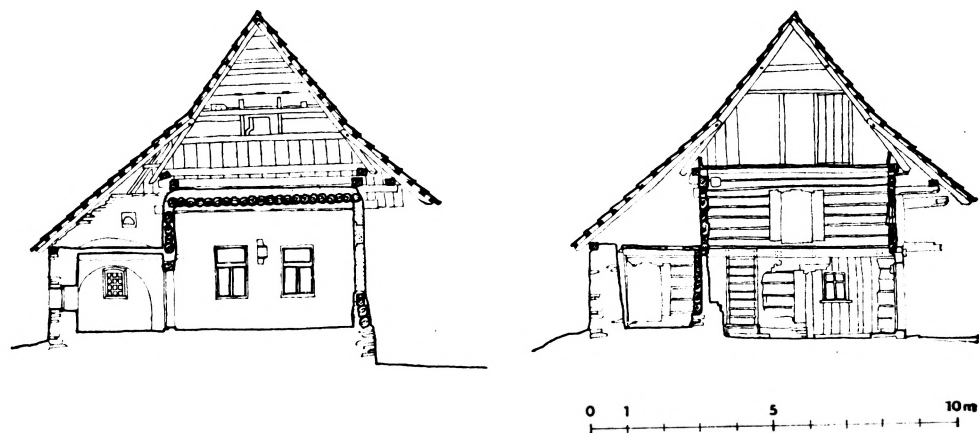
Obr. 5. Čistá čp. 171, příčné řezu jizbou (vlevo) a třetím dílem půdorysu. Zaměření a kresby J. Svrový a autoři, 1988.

V místech, kde roubení obytné místnosti vystupuje nad klenbu druhého traktu, je patrné částečné ztesání vnější strany kuláčů v roubené stěně. Na vnější i vnitřní straně stěn i na stropu shora je izolační vrstva hliněné omazávky, z níž vystupuje jenom čelo jednoho trámu ve východním nároží v úrovni horního ukončení oken.

V čelní i boční dvorové stěně obytné místnosti je po dvou novodobě zvětšených oknech. Mezi okny a stropem ve dvorové stěně se podařilo sondou zachytit další otvor, tentokrát ještě se starou trámovou zárubní. Kromě odkrytí pravého dolního rohu zárubně jsme sledovali obvod šikmé špalety provedené kolem celého otvoru v hliněné omazávce. Světlou velikost otvoru lze odhadnout na cca 46×49 cm. Dřevo zárubně a snad i navazujících trámů stěny je zčernalé; větší sonda v budoucnu ukáže, zda interier byl původně bez omazávky. Celý otvor včetně špalety v interiérové omazávce byl v mladší době zrušen a vyplněn hliněnou mazanicí. Poblíž tohoto otvoru byl ve stěně odkryt odříznutý konec bidla profilu 12×14,5 cm s odpovídajícím druhým koncem v protější stěně.

5. Čistá Nr 171, Querschnitte der Stube (links) und des dritten Teils des Grundrisses. Vermessung und Zeichnungen: J. Syrový und Autoren, 1988.
6. Čistá Nr 171, Oberteil des gezimmerten Blocks der Stube mit isolierendem Lehm-bewurf, der in den Raum der oberen Stube emporragt. Oben ein gezimmertes Vergleichsgeländer für das Bettend des Dachstuhls, rechts die Treppe zum Dachboden.

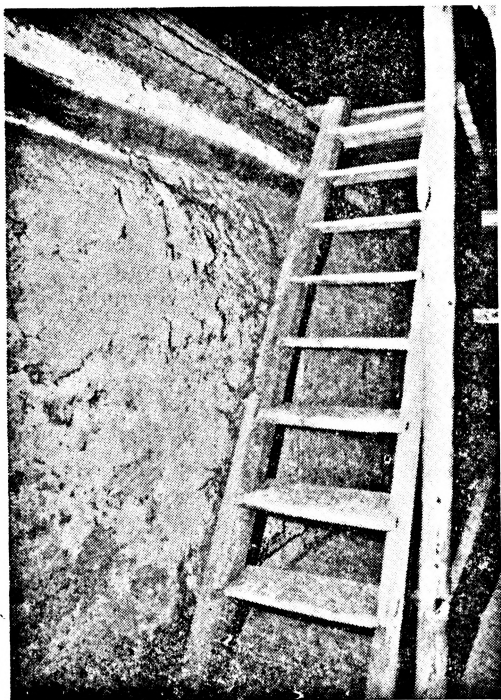
Obr. 6. Čistá čp. 171, horní část roubeného bloku jizby s izolační hliněnou omazávkou, vyčnívající do prostoru horní síně. Nahoře vyrovnávací roubená ohrádka pro usazení krovu, vpravo schody na půdu. Foto J. Škabrada, 1988.

V patře se v přední části domu uplatňuje horní omazaná část bloku obytné místnosti. Do výškové úrovně trámových stropů horní síně a komor chybí od hliněné mazaniny na stropních povalech pouhých 50 cm; tento rozdíl je vyrovnán roubenou ohrádkou, na níž je plynule osazen krov. V horní síni jsou kromě schodů do půdy dva portály — na někdejší pavlač a do první velké komory, kterou se prochází do druhé komory, přístupné opět sedlovým portálem. Roubení patra je provedeno z hraněných trámů spojovaných na rybinu; stěny patra ustupují o šířku trámu dovnitř oproti stěnám přízemí. Na dvorové straně domu byla pavlač, propojená s patrem pouze portálem v síni, u něhož se dochovaly i staré dveře s točnicí. Po pavlači, odstraněné v nové době, se uchovávaly vyčnívající části odřezaných nosných trámů. V sousedství portálu ze síně na bývalou pavlač se uplatňují vysunuté konce dvou trámů z bloku obytné místnosti, na koncích s dlaby, které snad souvisely rovněž s konstrukcí odstraněné pavlače.
