**Ještě ke kostelu v Zahradce u Ledče/Sáz.**

*Archaeologia historica*. 1989, vol. 14, iss. [1], pp. 347-352

## Ještě ke kostelu v Zahrádce u Ledče/Sáz.

MILADA RADOVÁ-ŠTIKOVÁ

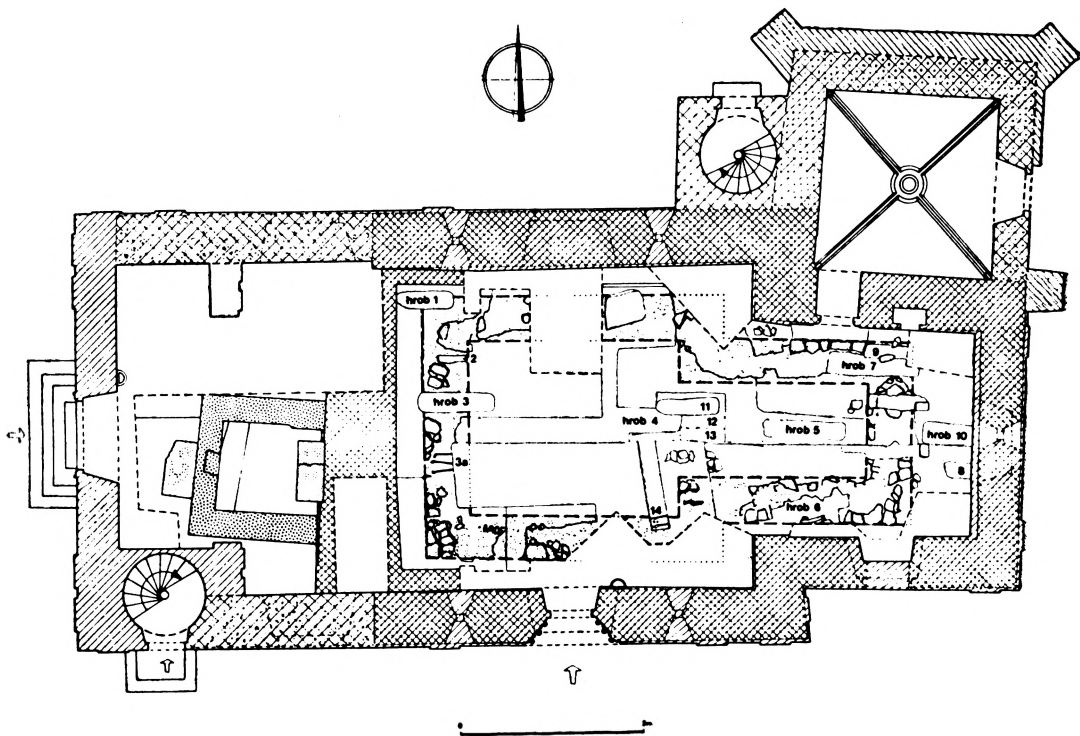
Obr. 1. Půdorys kostela sv. Víta v Zahradce u L./Sáz. ze zač. 13. stol. s odkrytými stavebními zbytky pod jeho podlahou (na základě půdorysu A. Hejny).

Jak ukazuje půdorysný plán přejatý z výzkumu Dr. A. Hejny v l. 1976—77 obklopuje dnešní stavba, v převaze pozdně románská z druhé čtvrtiny 13. století, menší kostelík délky 13 m a největší šířky 6,80 m takovým způsobem, že nedochází k žádnému půdorysnému překrytí stěn s pozdně románským kostelem. Z půdorysného vztahu vyplývá, že stěny menší stavby, ani základy nebyly využitelné a že se na ně tedy nenavázalo.

V prvé řadě tvar půdorysu starší stavby a jeho vztah k novostavbě, potom chatrné základy na hlinu vyrovnané plochými kameny do jakési koruny zdiva a nakonec i tradice dřevěného stavitelství v této oblasti východních Čech vedou k názoru, že **starší kostelík měl stěny dřevěné**, i když spo-

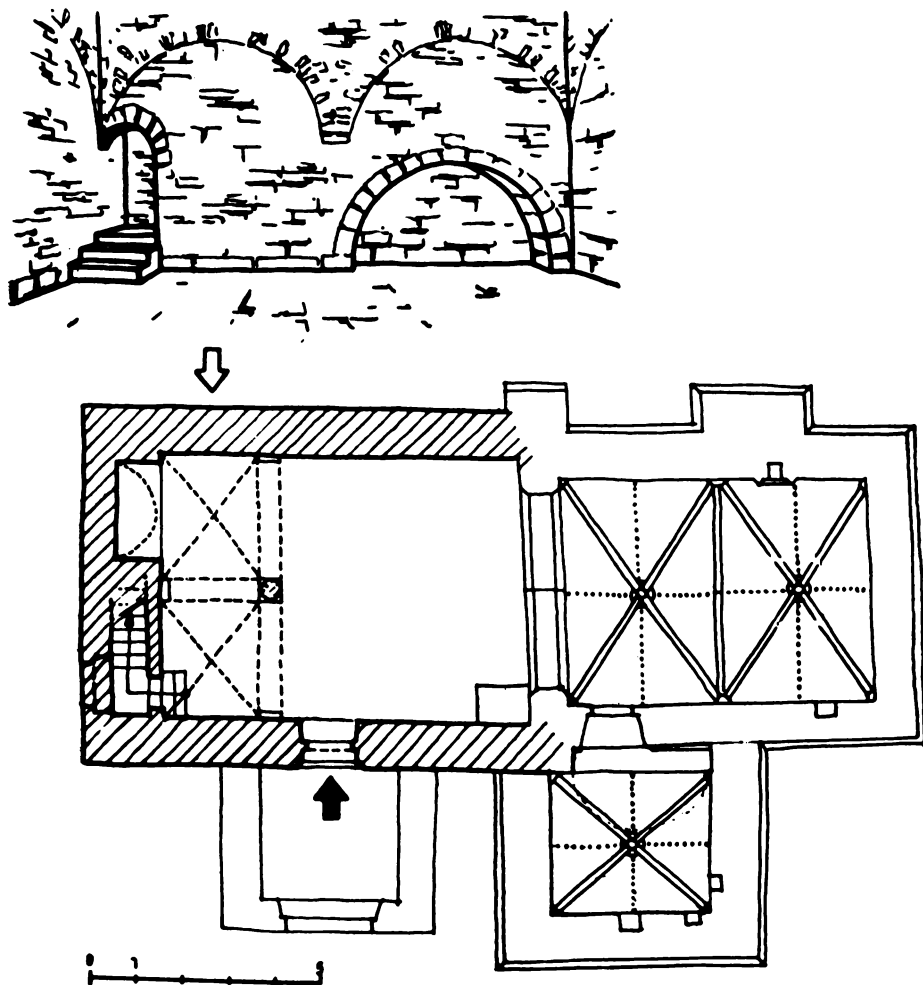
Obr. 2. Půdorys kostela sv. Jakuba v Bedřichově Světcí ze zač. 13. stol. a perspektivní pohled na stěnu pod tribunu (M. Radová).

Vraťme se však ještě k rozboru stojícího kostela v Zahrádce a doplňme představu o jeho románském vzhledu. Jeho západní zeď doložená nálezem při archeologickém výzkumu Antonína Hejny v letech 1976—1977 má značnou tloušťku, která vede k úvaze o umístění schodiště vedoucího na tribunu právě v tloušťce západní zdi asi tak jak je tomu dosud u kostela v Bedřichově Světcí. Ze západního štítu byla pravděpodobně vytažena jednoduchá zvonice, podobně tomu mohlo být rovněž v Bedřichově Světcí nebo jinde, kde nejsou známky toho, že věž-zvonice by byla součástí románského půdorysu. Snadná zranitelnost štítové zvonice a její nevhodnost pro zavěšení těžších zvonů obvyklých na konci středověku se projevila v Zahrádce v 15. století. Tehdy byla prodloužena loď a nadstavena věž nad dodatečně připojenou sakristií ze severní strany kvadratického presbyteria. Zaklenutí sakristie vyžádalo si pak řešení vnějšího točitého schodiště vedoucího do patra věže a ke zvonu.

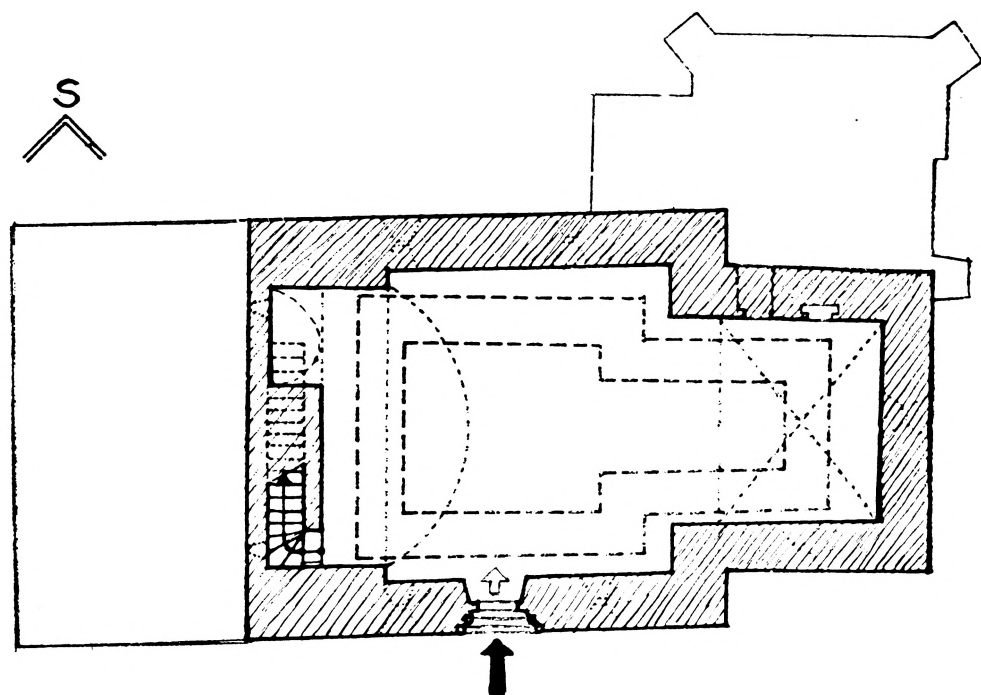
Obr. 3. Rekonstrukce půdorysu pozdně románského kostela v Zahrádce u Ledče n/Sáz. s půdorysem podezdívky staršího kostela (M. Radová).

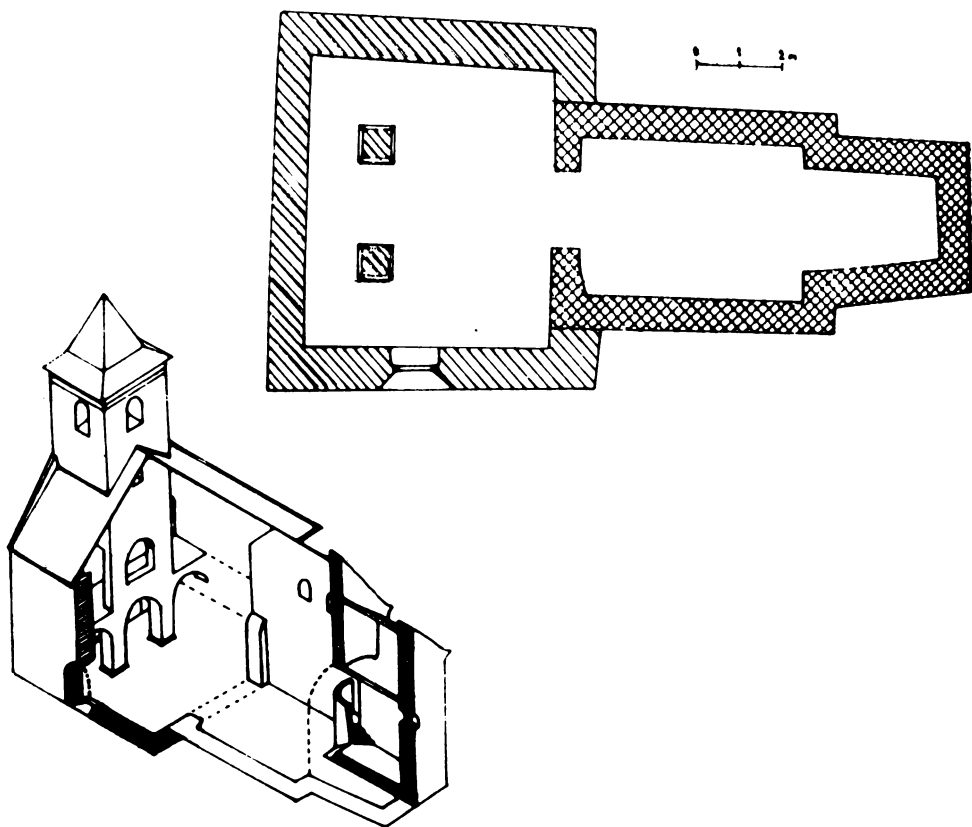
Obr. 4. Kostofany p. Tr., půdorys zděného kostela z 1. pol. 11. stol. s přístavbou západní tribuny ze 13. stol. (podle V. Mencla).

Zcela jinou proměnu v tribunový kostel prodělal zděný kostel v Kostořanech pod Tribečom z první poloviny 11. století. Byl jen nepatrně větší než starší kostel v Zahradce a téhož jednoduchého půdorysu. Jeho loď byla ve 13. století prodloužena směrem západním o širší prostor s tribunou. U kostela v Zahradce, nebyl, nepochybně pro stavební materiál-dřevo, tento způsob možný. Nový tribunový románský kostel v Zahradce musel být postaven celý nový a zděný.
