Bínske šiance a problémy ich pamiatkovej ochrany

Archaeologia historica. 1992, vol. 17, iss. [1], pp. 271-278

ALOJZ HABOVŠTIAK

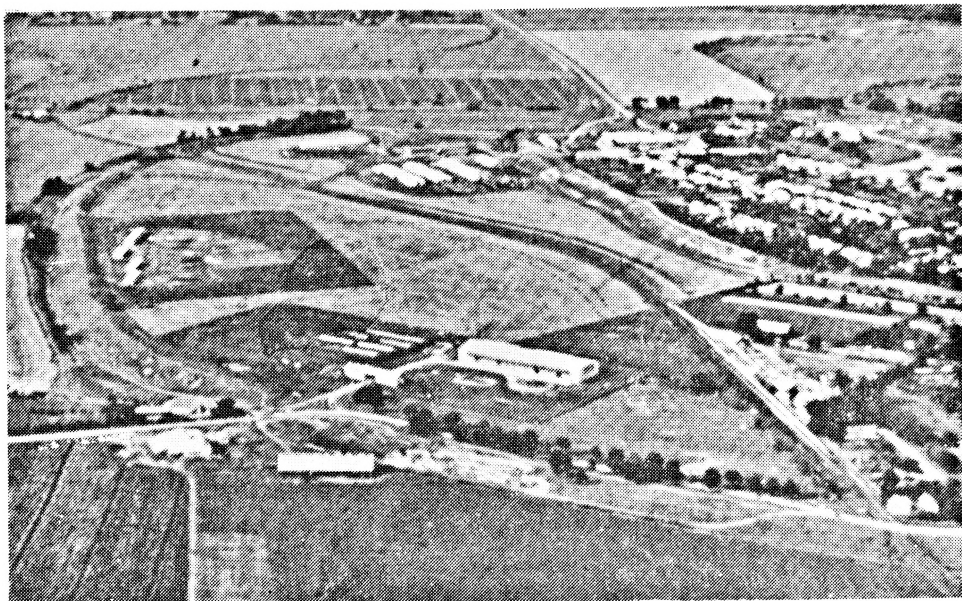
Obr. 1. Biňa. Letecký pohľad na časť obce so zvyškami opevnenia z juhozápadnej strany (letecký snímok z r. 1963, foto J. Krátky, Archív AÚ SAV v Nitre).
