## Podzemní chodby ve Mštnicích

# Podzemní chodby ve Mstěnicích

ROSTISLAV NEKUDA

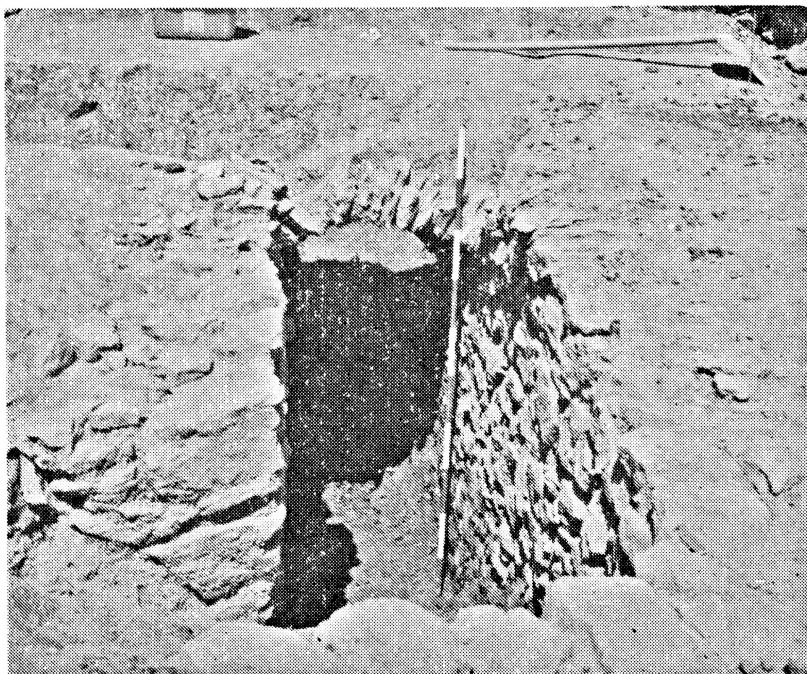
Obr. 7. Zaniklá středověká ves Mstěnice. Vstupní chodba objektu 1891. Foto V. Nekuda.

Přes odlišnost jednotlivých komplexů chodeb měly některé stavební prvky společné. Vstup do podzemních prostor tvořila rampovitě se svažující chodba. Výjimkou byl komplex 70/62, do něhož vedly schody vymodelované v rostlém terénu. Boční stěny vstupů byly zpevněny kamennými zídkami (obr. 7, 8). Vstupní část musela být chráněná přístřeškem, aby dovnitř nezatékala voda. Dokladem pro zastřešení byly kůlové jámy nalezené při všech vstupech. Výjimkou byl komplex 142, kde před vstupem do chodby byla zahloubená chata čtvercového půdorysu (160×160 cm) s kůlovými jámami v zaoblených rozích. Přímo z této chaty pak vedla strmá chodba do podzemních prostor. Od ostatních vstupů se lišila také část vstupní chodby do komplexu 1891, která měla před vyústěním do podzemní komory valenou klenbu (obr. 7). V místech přechodu vstupních chodeb do dalších podzemních prostor se nacházely dveře, po nichž zůstaly stopy jednak ve stěnách, jednak v bočních prohlubních na zasunutí závory.

5. Wüstung Mstěnice. Ein Teil des unterirdischen Ganges im Erdstall Nr. 312.
6. Wüstung Mstěnice. Gänge im Erdstall Nr. 142.
7. Wüstung Mstěnice. Eingang in den Erdstall Nr. 1 891.

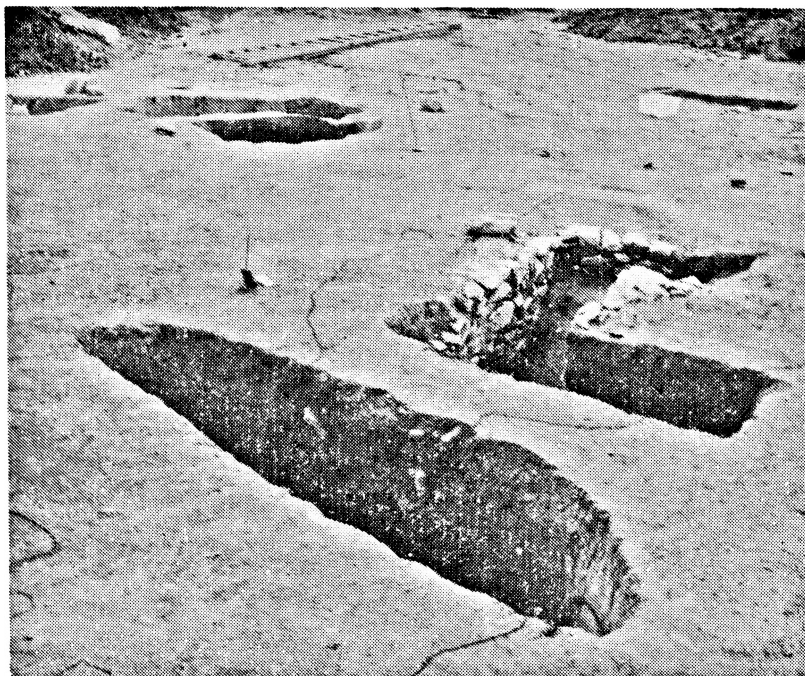
Obr. 8. Zaniklá středověká ves Mstěnice. Vstupní chodba objektu 1891 a část komory objektu 1885. Foto V. Nekuda.

8. Wüstung Mstěnice. Eingang in den Erdstall und ein Teil der Kammer.
9. Wüstung Mstěnice. Keramikfunde aus dem Erdstall Nr. 312.
10. Wüstung Mstěnice. Keramikfunde aus dem Erdstall Nr. 312.
